외관조사망도 번호
B19_신작교_219(68k004~68k011)

호남고속선 신작교_219(68.004~68.011km, S44-3)

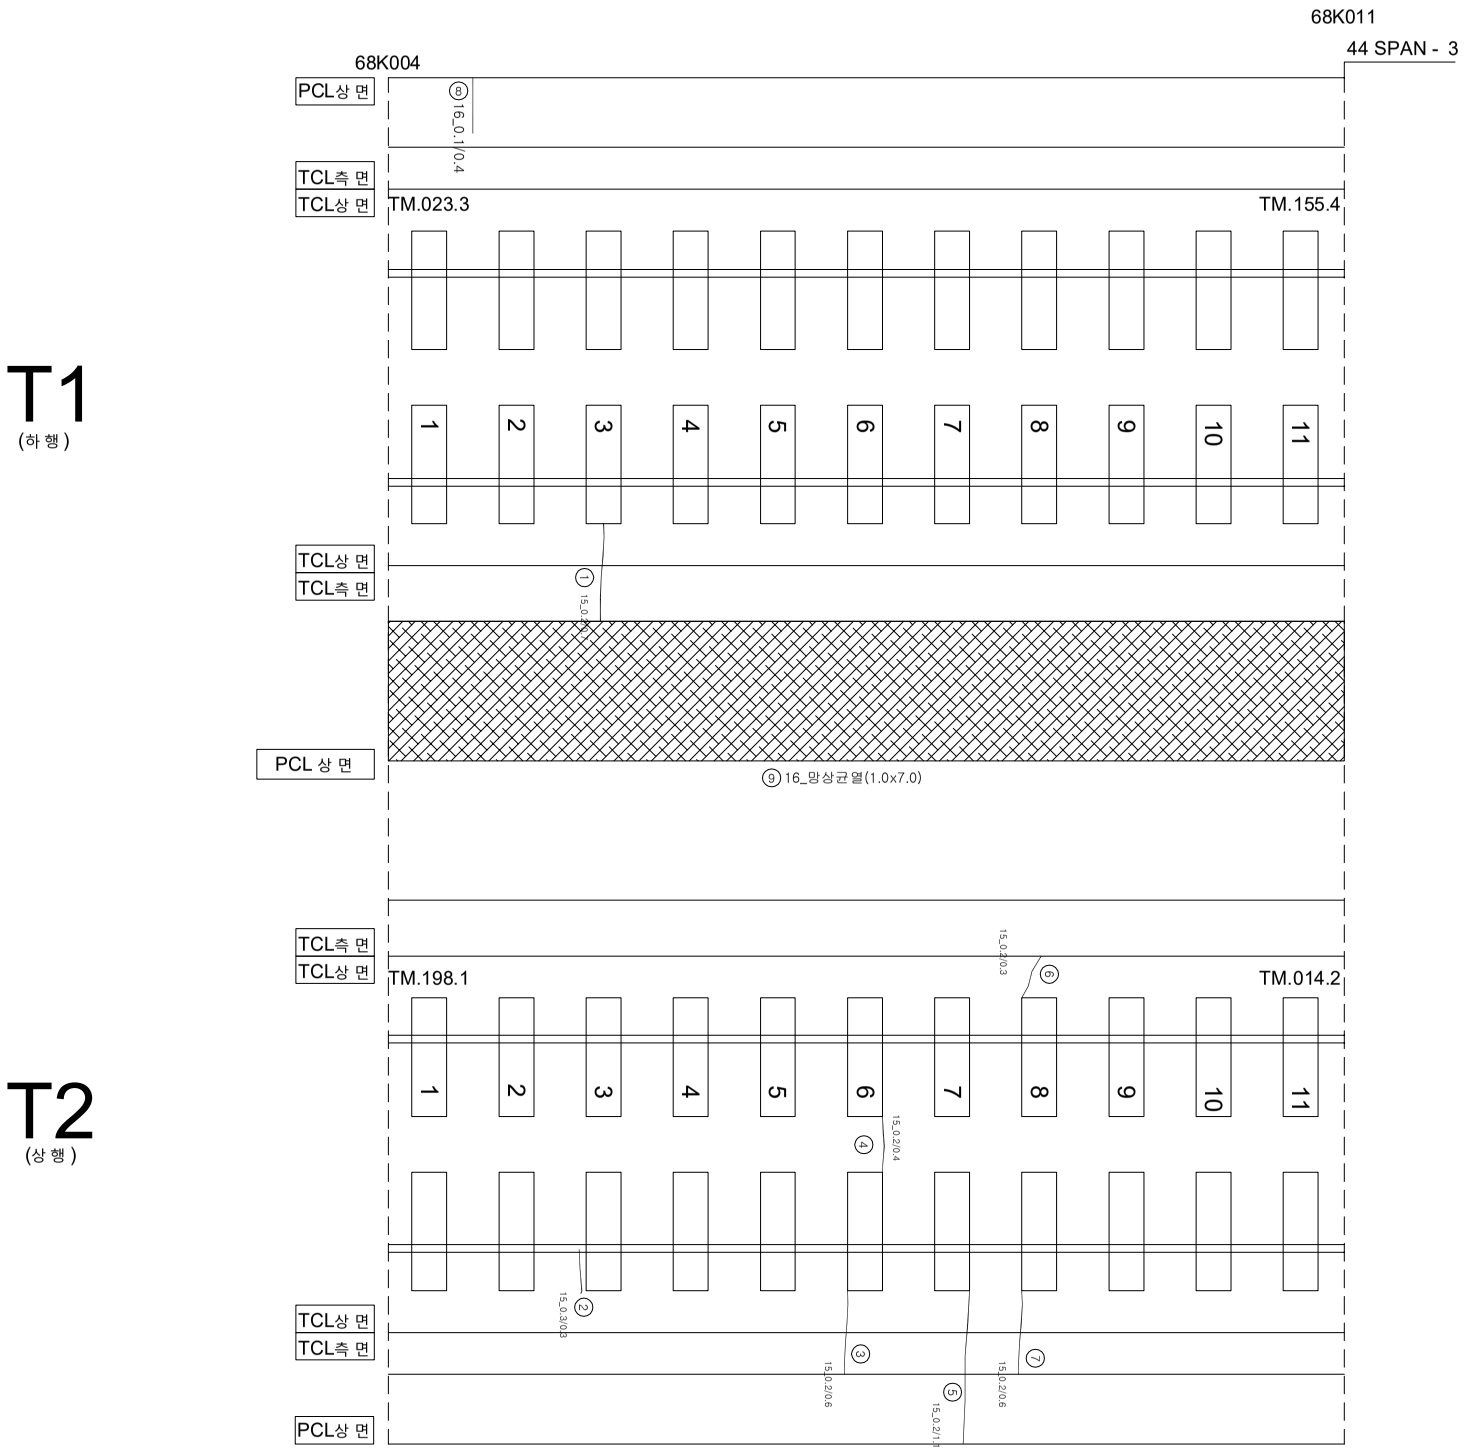
연번	손상	폭		연장		비고	연번	손상	폭		연장		비고
1	균열	0.2	㎜	0.7	m		55						
2	경계부 균열	0.3	㎜	0.3	m		56						
3	균열	0.2	㎜	0.6	m		57						
4	균열	0.2	㎜	0.4	m		58						
5	균열	0.2	㎜	1.1	m		59						
6	균열	0.2	㎜	0.3	m		60						
7	균열	0.2	㎜	0.6	m		61						
8	균열	0.1	㎜	0.4	m		62						
9	망상균열	1.0	m	7.0	m		63						
10							64						
11							65						
12							66						
13							67						
14							68						
15							69						
16							70						
17							71						
18							72						
19							73						
20							74						
21							75						
22							76						
23							77						
24							78						
25							79						
26							80						
27							81						
28							82						
29							83						
30							84						
31							85						
32							86						
33							87						
34							88						
35							89						
36							90						
37							91						
38							92						
39							93						
40							94						
41							95						
42							96						
43							97						
44							98						
45							99						
46							100

47							101						
48							102						
49							103						
50							104						
51							105						
52							106						
53							107						
54							108
