외관조사망도 번호
B19_신작교_226(68k053~68k060)

호남고속선 신작교_226(68.053~68.060km, S45-5)

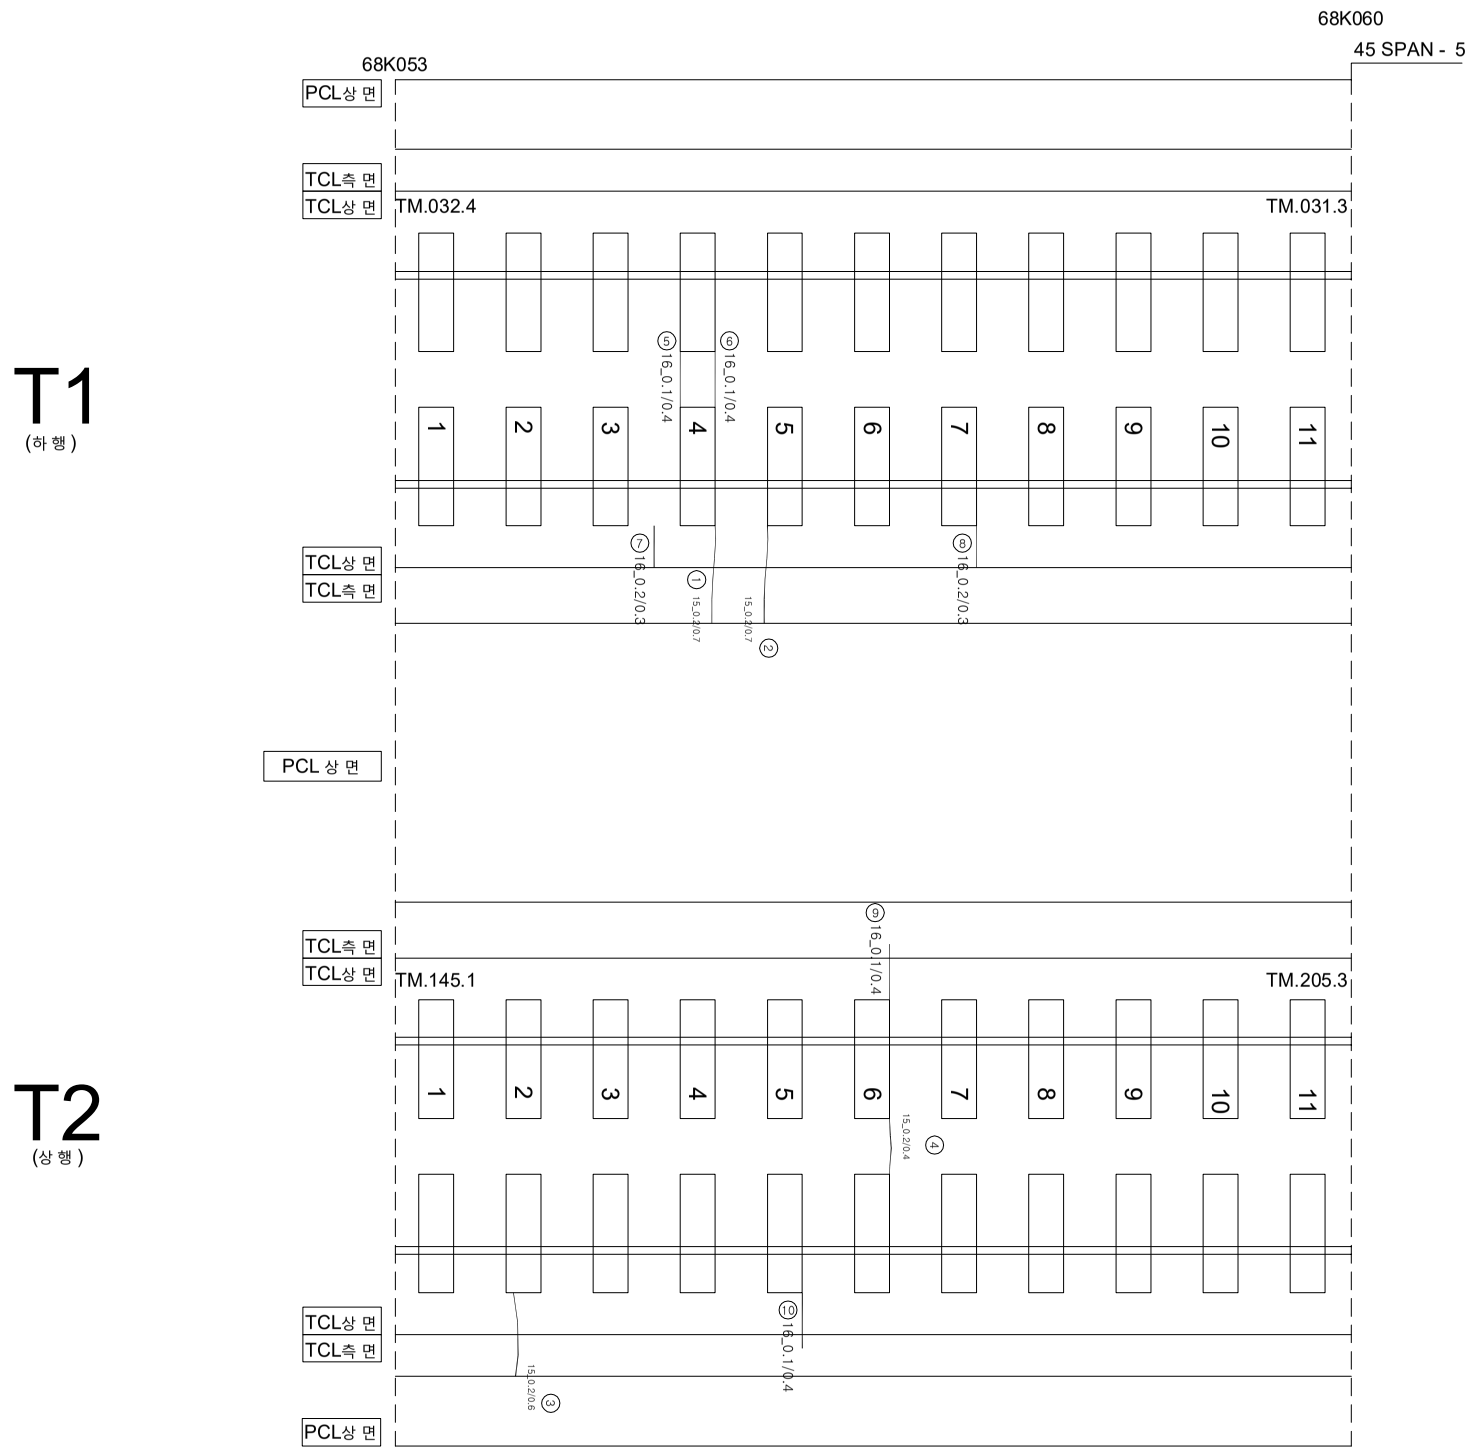
연번	손상	폭		연장		비고	연번	손상	폭		연장		비고
1	균열	0.2	㎜	0.7	m		55						
2	균열	0.2	㎜	0.7	m		56						
3	균열	0.2	㎜	0.6	m		57						
4	균열	0.2	㎜	0.4	m		58						
5	균열	0.1	㎜	0.4	m		59						
6	균열	0.1	㎜	0.4	m		60						
7	균열	0.2	㎜	0.3	m		61						
8	균열	0.2	㎜	0.3	m		62						
9	균열	0.1	㎜	0.4	m		63						
10	균열	0.1	㎜	0.4	m		64						
11							65						
12							66						
13							67						
14							68						
15							69						
16							70						
17							71						
18							72						
19							73						
20							74						
21							75						
22							76						
23							77						
24							78						
25							79						
26							80						
27							81						
28							82						
29							83						
30							84						
31							85						
32							86						
33							87						
34							88						
35							89						
36							90						
37							91						
38							92						
39							93						
40							94						
41							95						
42							96						
43							97						
44							98						
45							99						
46							100
