외관조사망도 번호
B19_신작교_228(68k067~68k074)

호남고속선 신작교_228(68.067~68.074km, S46-2)

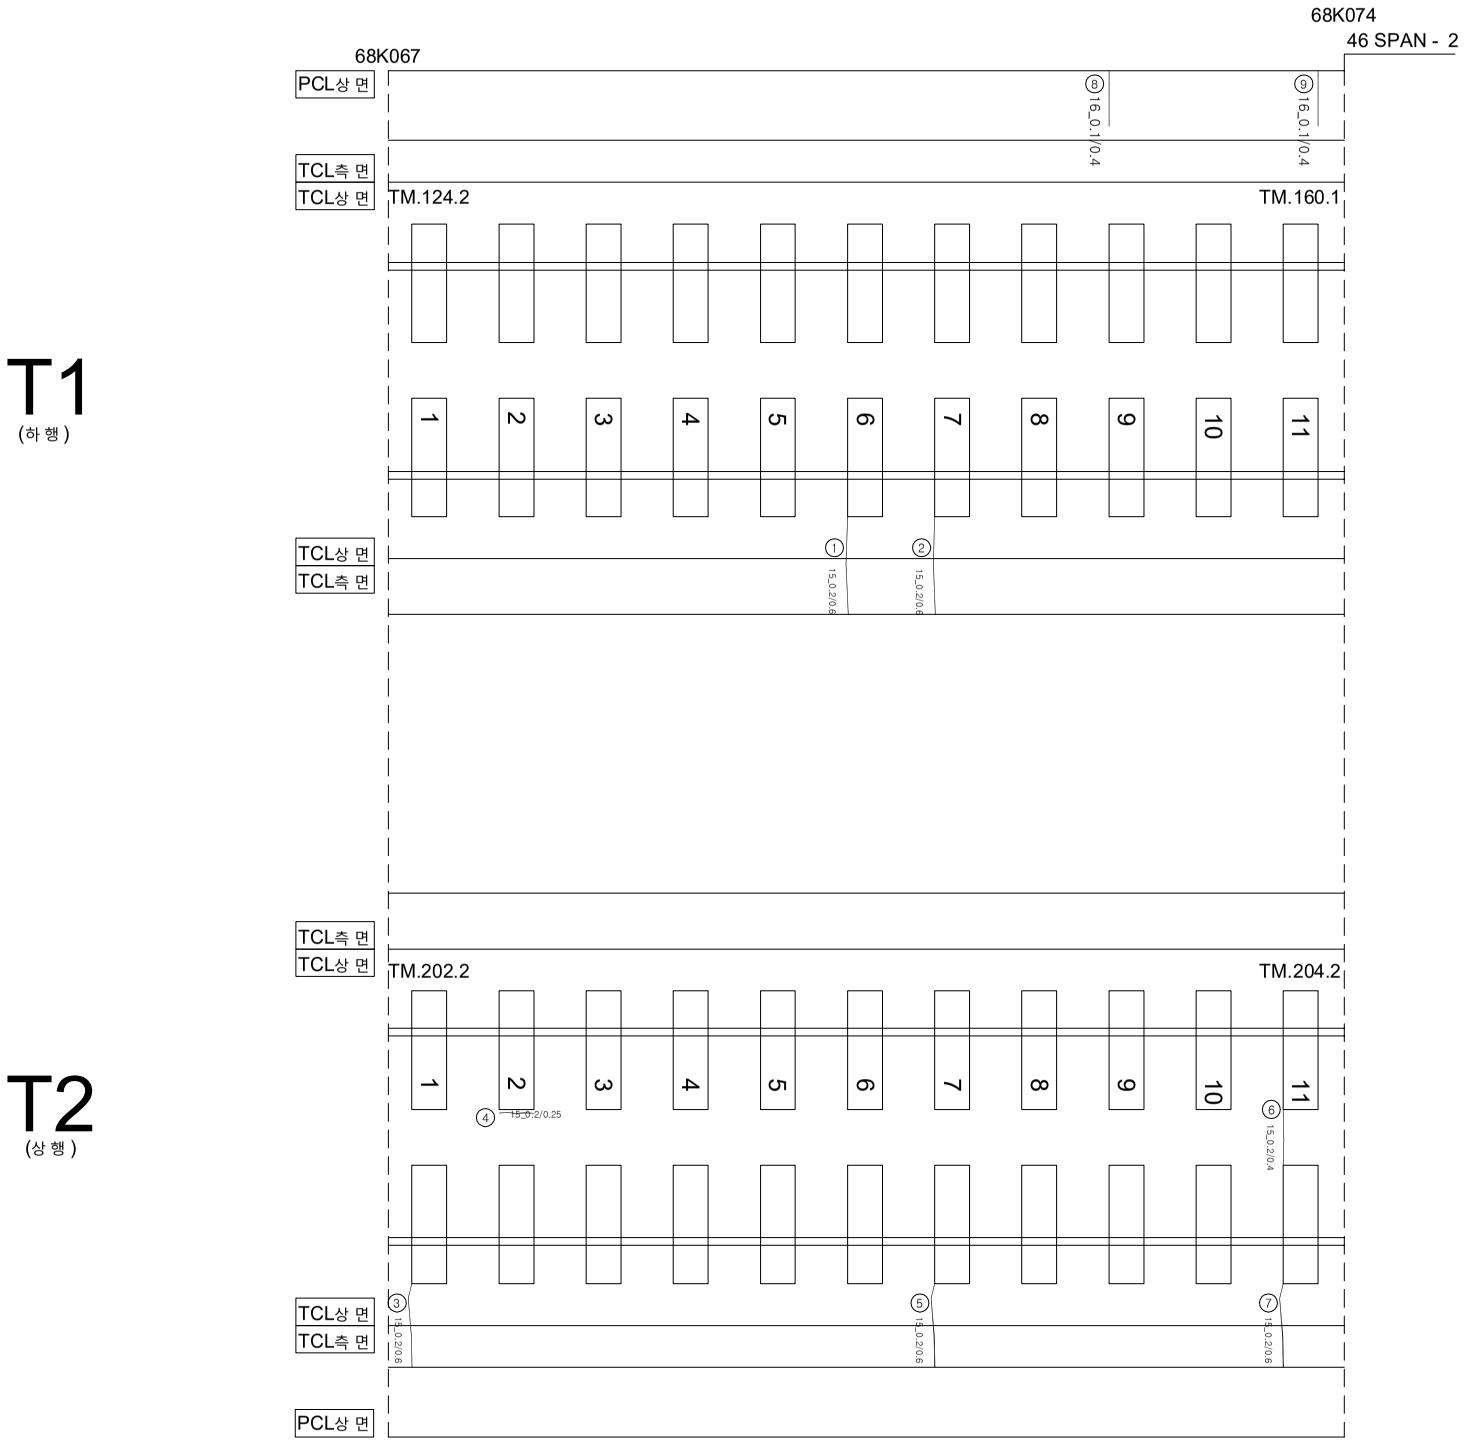
연번	손상	폭		연장		비고	연번	손상	폭		연장		비고
1	균열	0.2	㎜	0.6	m		55						
2	균열	0.2	㎜	0.6	m		56						
3	균열	0.2	㎜	0.6	m		57						
4	경계부 균열	0.2	㎜	0.25	m		58						
5	균열	0.2	㎜	0.6	m		59						
6	균열	0.2	㎜	0.4	m		60						
7	균열	0.2	㎜	0.6	m		61						
8	균열	0.1	㎜	0.4	m		62						
9	균열	0.1	㎜	0.4	m		63						
10							64						
11							65						
12							66						
13							67						
14							68						
15							69						
16							70						
17							71						
18							72						
19							73						
20							74						
21							75						
22							76						
23							77						
24							78						
25							79						
26							80						
27							81						
28							82						
29							83						
30							84						
31							85						
32							86						
33							87						
34							88						
35							89						
36							90						
37							91						
38							92						
39							93						
40							94						
41							95						
42							96						
43							97						
44							98						
45							99						
46							100						
47							101

48							102						
49							103						
50							104						
51							105						
52							106						
53							107						
54							108
