외관조사망도 번호
B19_신작교_229(68k074~68k081)

호남고속선 신작교_229(68.074~68.081km, S46-3)

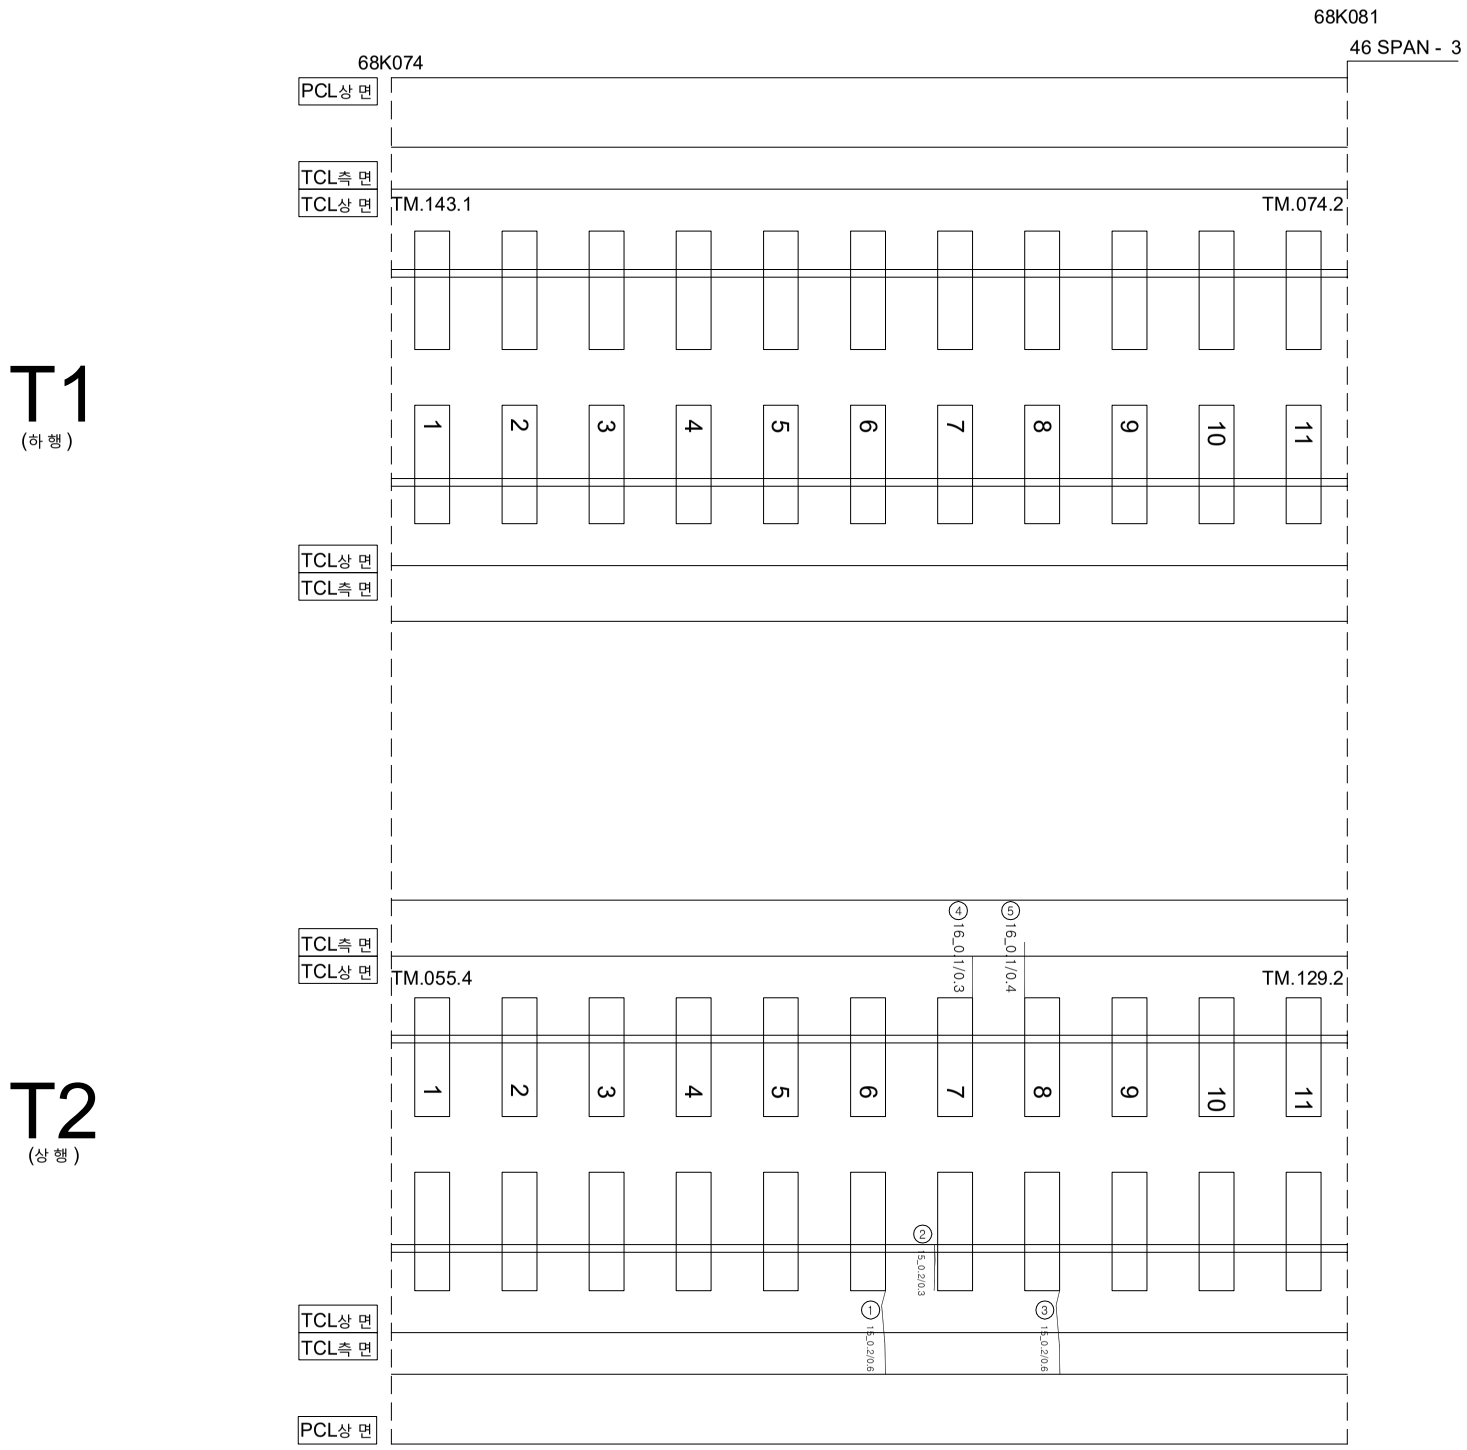
연번	손상	폭		연장		비고	연번	손상	폭		연장		비고
1	균열	0.2	㎜	0.6	m		55						
2	경계부 균열	0.2	㎜	0.3	m		56						
3	균열	0.2	㎜	0.6	m		57						
4	균열	0.1	㎜	0.3	m		58						
5	균열	0.1	㎜	0.4	m		59						
6							60						
7							61						
8							62						
9							63						
10							64						
11							65						
12							66						
13							67						
14							68						
15							69						
16							70						
17							71						
18							72						
19							73						
20							74						
21							75						
22							76						
23							77						
24							78						
25							79						
26							80						
27							81						
28							82						
29							83						
30							84						
31							85						
32							86						
33							87						
34							88						
35							89						
36							90						
37							91						
38							92						
39							93						
40							94						
41							95						
42							96						
43							97						
44							98						
45							99						
46							100						
47							101						
48							102						
49							103
