외관조사망도 번호
B19_신작교_232(68k095~68k102)

호남고속선 신작교_232(68.095~68.102km, S47-1)

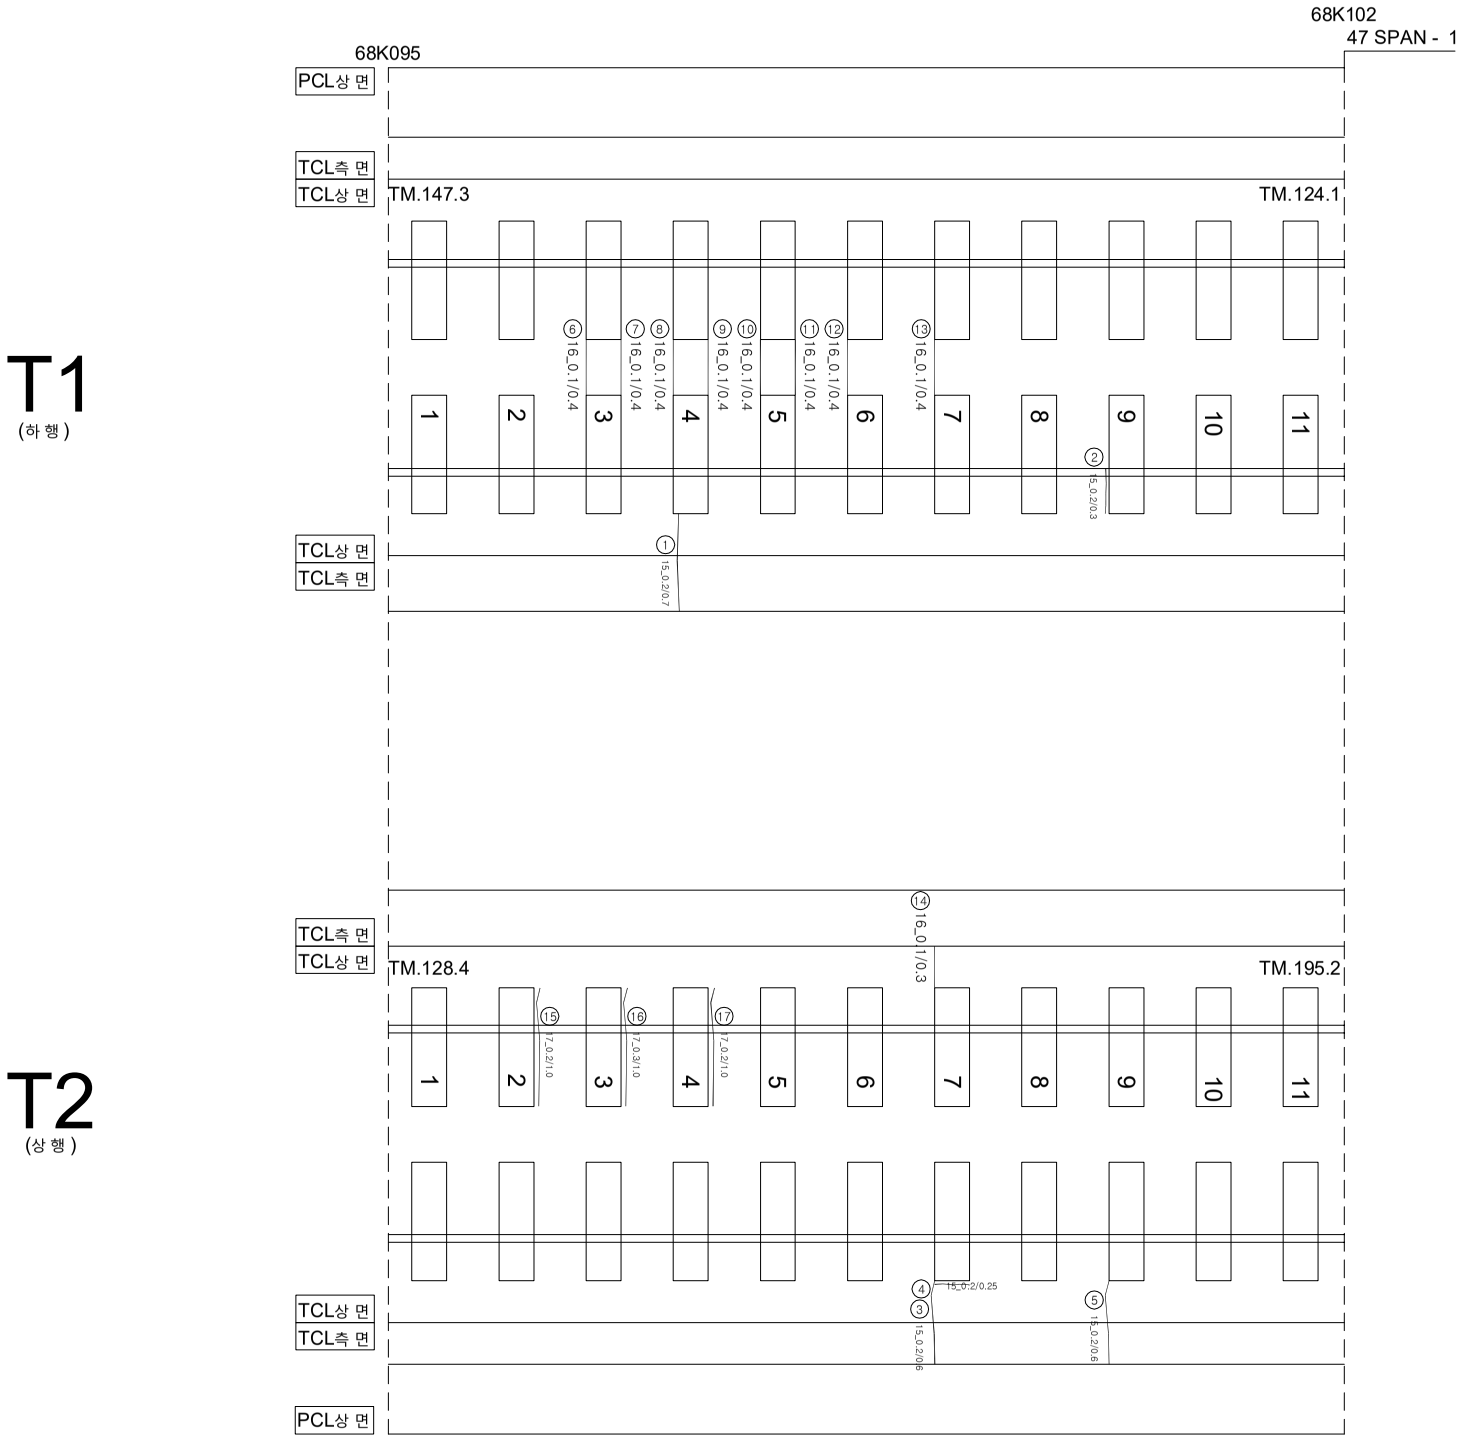
연번	손상	폭		연장		비고	연번	손상	폭		연장		비고
1	균열	0.2	㎜	0.7	m		55						
2	경계부 균열	0.2	㎜	0.3	m		56						
3	균열	0.2	㎜	0.6	m		57						
4	경계부 균열	0.2	㎜	0.25	m		58						
5	균열	0.2	㎜	0.6	m		59						
6	균열	0.1	㎜	0.4	m		60						
7	균열	0.1	㎜	0.4	m		61						
8	균열	0.1	㎜	0.4	m		62						
9	균열	0.1	㎜	0.4	m		63						
10	균열	0.1	㎜	0.4	m		64						
11	균열	0.1	㎜	0.4	m		65						
12	균열	0.1	㎜	0.4	m		66						
13	균열	0.1	㎜	0.4	m		67						
14	균열	0.1	㎜	0.3	m		68						
15	경계부 균열	0.2	㎜	1.0	m	신 규	69						
16	경계부 균열	0.3	㎜	1.0	m	신 규	70						
17	경계부 균열	0.2	㎜	1.0	m	신 규	71						
18							72						
19							73						
20							74						
21							75						
22							76						
23							77						
24							78						
25							79						
26							80						
27							81						
28							82						
29							83						
30							84						
31							85						
32							86						
33							87						
34							88						
35							89						
36							90						
37							91						
38							92						
39							93						
40							94

41							95						
42							96						
43							97						
44							98						
45							99						
46							100						
47							101						
48							102						
49							103						
50							104						
51							105						
52							106						
53							107						
54							108
