외관조사망도 번호
B19_신작교_255(68k256~68k263)

호남고속선 신작교_255(68.256~68.263km, S51-4)

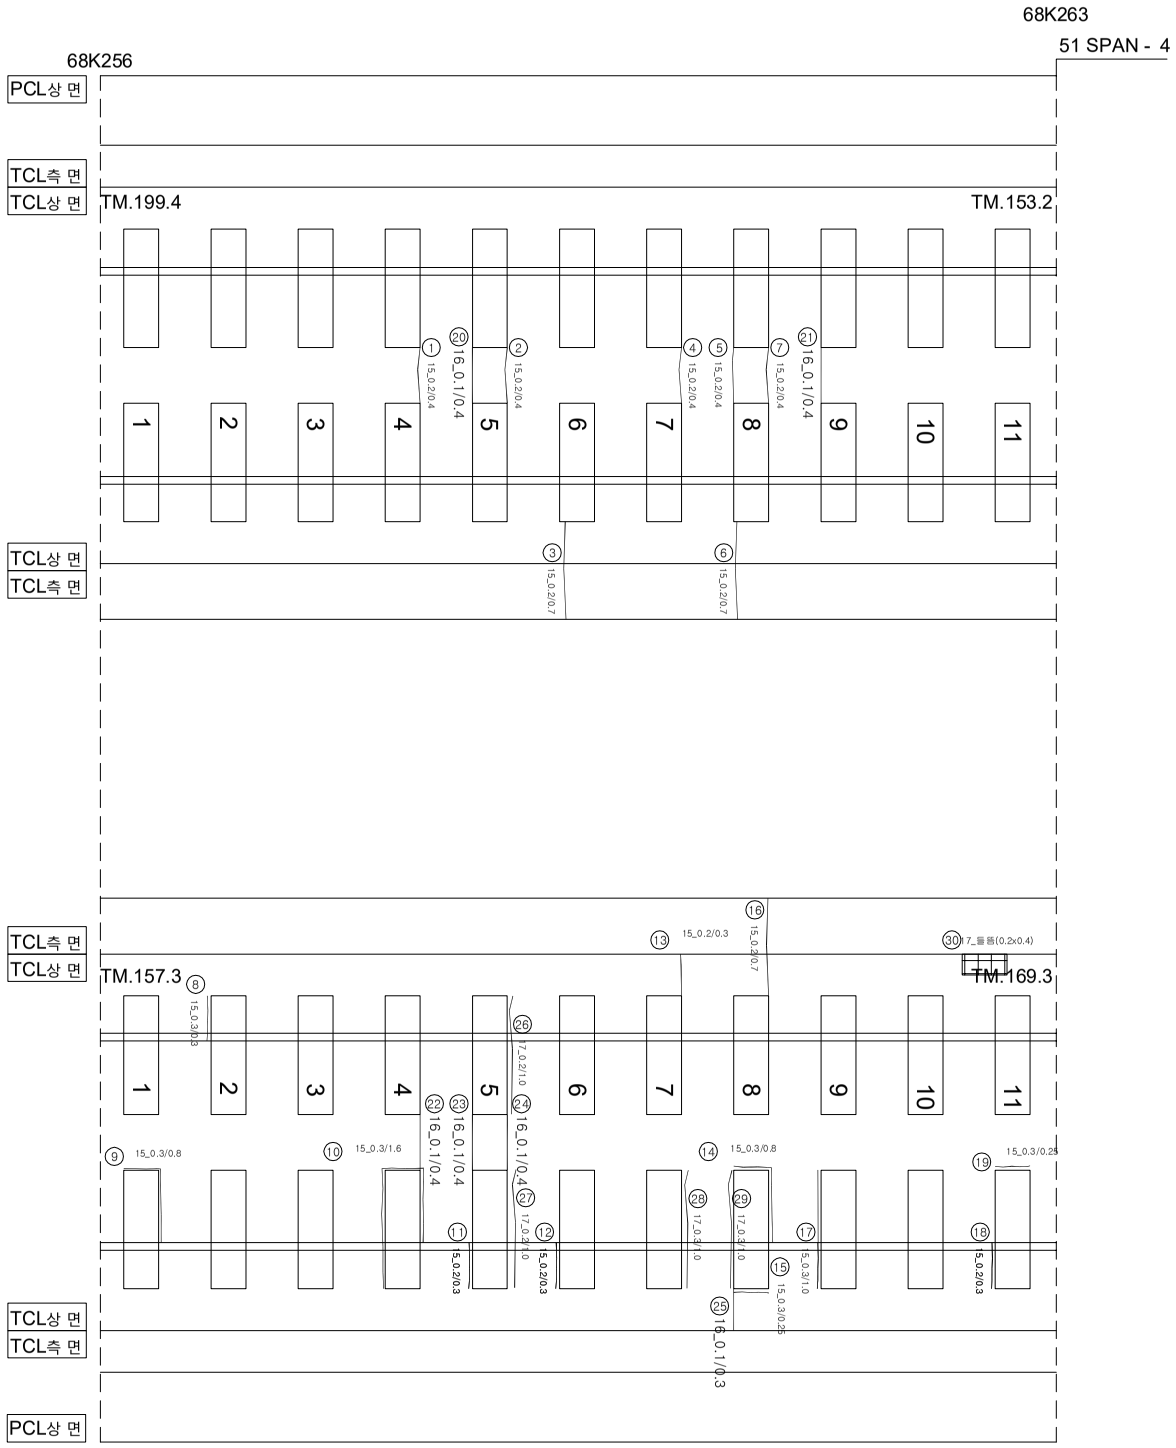
연번	손상	폭		연장		비고	연번	손상	폭		연장		비고
1	균열	0.2	㎜	0.4	m		55						
2	균열	0.2	㎜	0.4	m		56						
3	균열	0.2	㎜	0.7	m		57						
4	균열	0.2	㎜	0.4	m		58						
5	균열	0.2	㎜	0.4	m		59						
6	균열	0.2	㎜	0.7	m		60						
7	균열	0.2	㎜	0.4	m		61						
8	경계부 균열	0.3	㎜	0.3	m		62						
9	경계부 균열	0.3	㎜	0.8	m		63						
10	경계부 균열	0.3	㎜	1.6	m		64						
11	경계부 균열	0.2	㎜	0.3	m		65						
12	경계부 균열	0.2	㎜	0.3	m		66						
13	균열	0.2	㎜	0.3	m		67						
14	경계부 균열	0.2	㎜	0.7	m		68						
15	경계부 균열	0.3	㎜	0.8	m		69						
16	균열	0.3	㎜	0.25	m		70						
17	경계부 균열	0.3	㎜	1.0	m	폭,길이증가	71						
18	경계부 균열	0.2	㎜	0.3	m		72						
19	경계부 균열	0.3	㎜	0.25	m		73						
20	균열	0.1	㎜	0.4	m		74						
21	균열	0.1	㎜	0.4	m		75						
22	균열	0.1	㎜	0.4	m		76						
23	균열	0.1	㎜	0.4	m		77						
24	균열	0.1	㎜	0.4	m		78						
25	균열	0.1	㎜	0.3	m		79						
26	경계부 균열	0.2	㎜	1.0	m	신 규	80						
27	경계부 균열	0.2	㎜	1.0	m	신 규	81						
28	경계부 균열	0.3	㎜	1.0	m	신 규	82						
29	경계부 균열	0.3	㎜	1.0	m	신 규	83						
30	들뜸	0.2	m	0.4	m	신 규	84
