외관조사망도 번호
B19_신작교_258(68k277~68k284)

호남고속선 신작교_258(68.277~68.284km, S52-2)

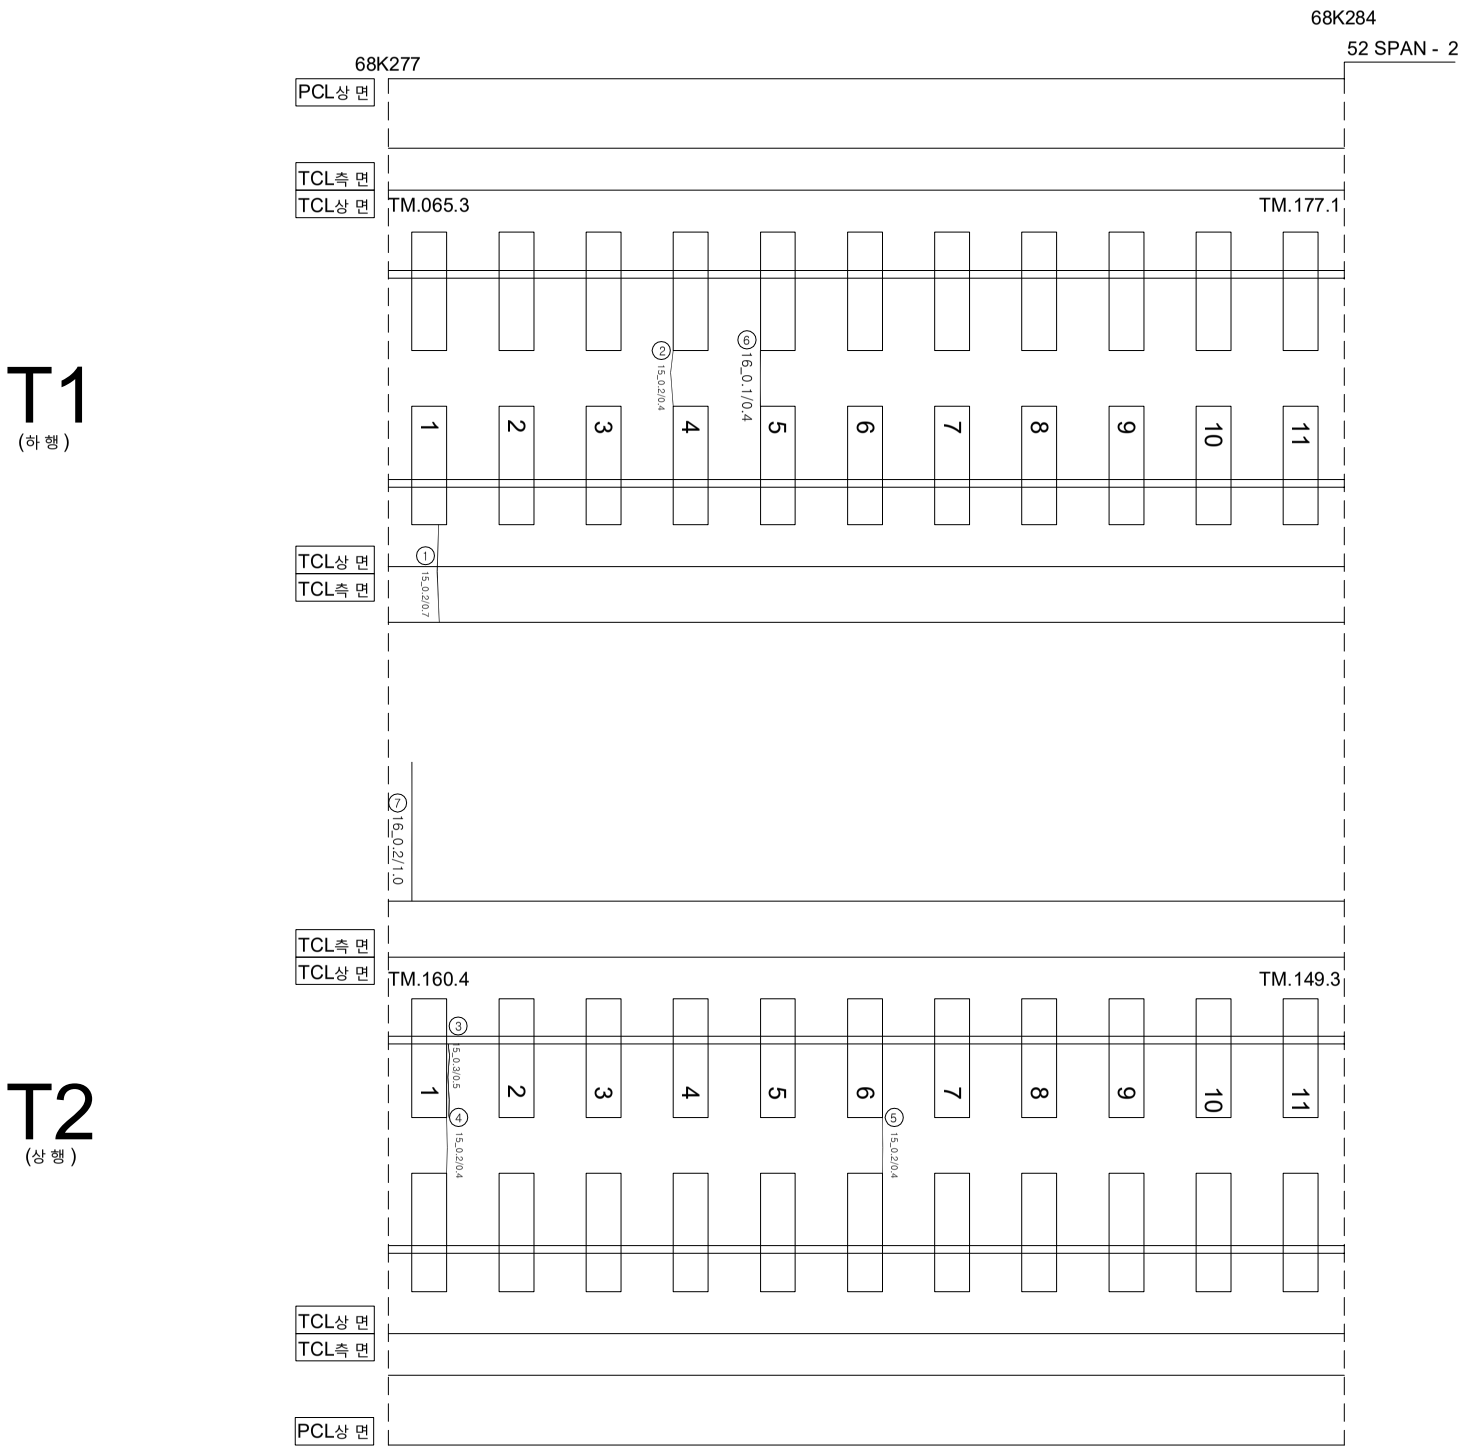
연번	손상	폭		연장		비고	연번	손상	폭		연장		비고
1	균열	0.2	㎜	0.7	m		55						
2	균열	0.2	㎜	0.4	m		56						
3	경계부 균열	0.3	㎜	0.5	m		57						
4	균열	0.2	㎜	0.4	m		58						
5	균열	0.2	㎜	0.4	m		59						
6	균열	0.1	㎜	0.4	m		60						
7	균열	0.2	㎜	1.0	m		61						
8							62						
9							63						
10							64						
11							65						
12							66						
13							67						
14							68						
15							69						
16							70						
17							71						
18							72						
19							73						
20							74						
21							75						
22							76						
23							77						
24							78						
25							79						
26							80						
27							81						
28							82						
29							83						
30							84						
31							85						
32							86						
33							87						
34							88						
35							89						
36							90						
37							91						
38							92						
39							93						
40							94						
41							95						
42							96						
43							97						
44							98						
45							99						
46							100						
47							101						
48							102

49							103						
50							104						
51							105						
52							106						
53							107						
54							108
