| 외관조사망도 번호 |
| B19_신작교_259(68k284~68k291) |

# 호남고속선 신작교_259(68.284~68.291km, S52-3)

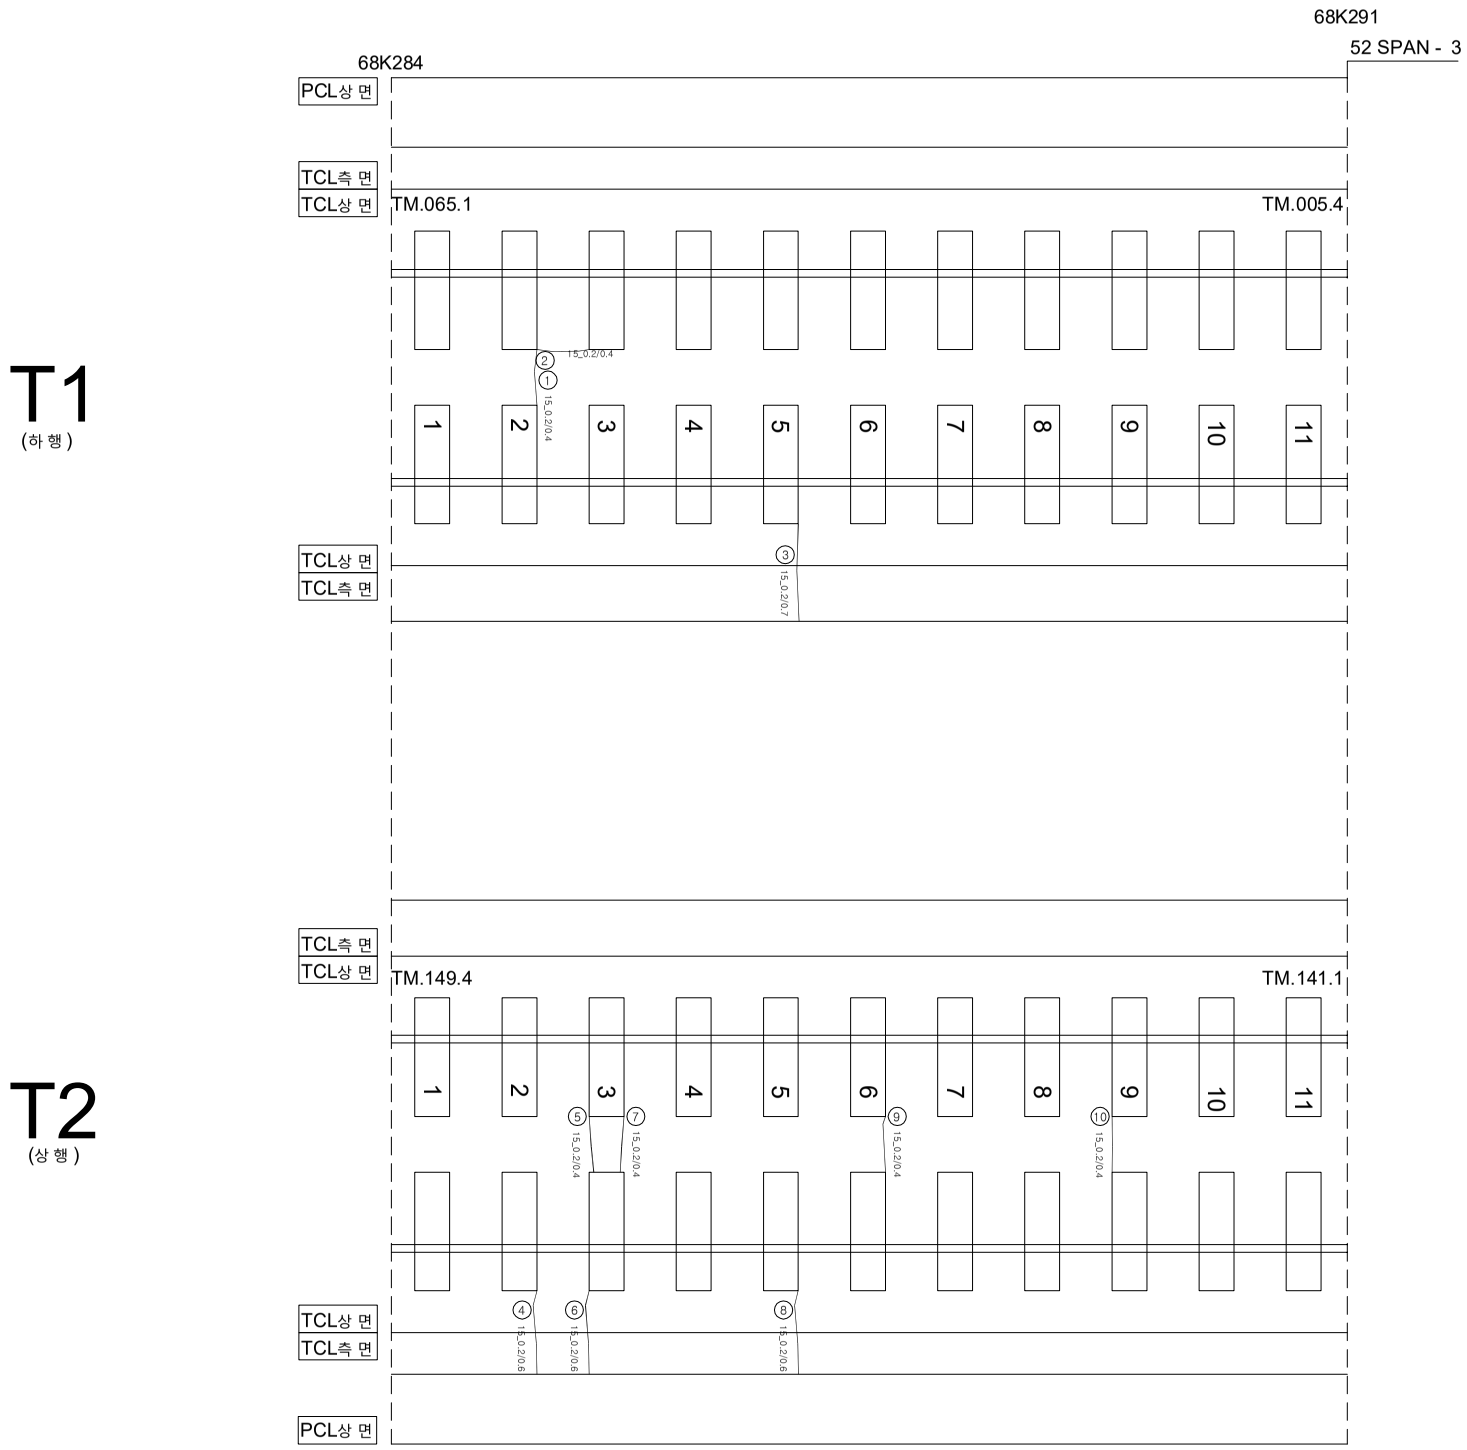
| 연번 | 손상 | 폭 | | 연장 | | 비고 | 연번 | 손상 | 폭 | | 연장 | | 비고 |
| --- | --- | --- | --- | --- | --- | --- | --- | --- | --- | --- | --- | --- | --- |
| 1 | 균열 | 0.2 | ㎜ | 0.4 | m | | 55 | | | | | | |
| 2 | 균열 | 0.2 | ㎜ | 0.4 | m | | 56 | | | | | | |
| 3 | 균열 | 0.2 | ㎜ | 0.7 | m | | 57 | | | | | | |
| 4 | 균열 | 0.2 | ㎜ | 0.6 | m | | 58 | | | | | | |
| 5 | 균열 | 0.2 | ㎜ | 0.4 | m | | 59 | | | | | | |
| 6 | 균열 | 0.2 | ㎜ | 0.6 | m | | 60 | | | | | | |
| 7 | 균열 | 0.2 | ㎜ | 0.4 | m | | 61 | | | | | | |
| 8 | 균열 | 0.2 | ㎜ | 0.6 | m | | 62 | | | | | | |
| 9 | 균열 | 0.2 | ㎜ | 0.4 | m | | 63 | | | | | | |
| 10 | 균열 | 0.2 | ㎜ | 0.4 | m | | 64 | | | | | | |
