외관조사망도 번호
B19_신작교_271(68K368~68K375)

호남고속선 신작교_271(68.368~68.375km, S54-5)

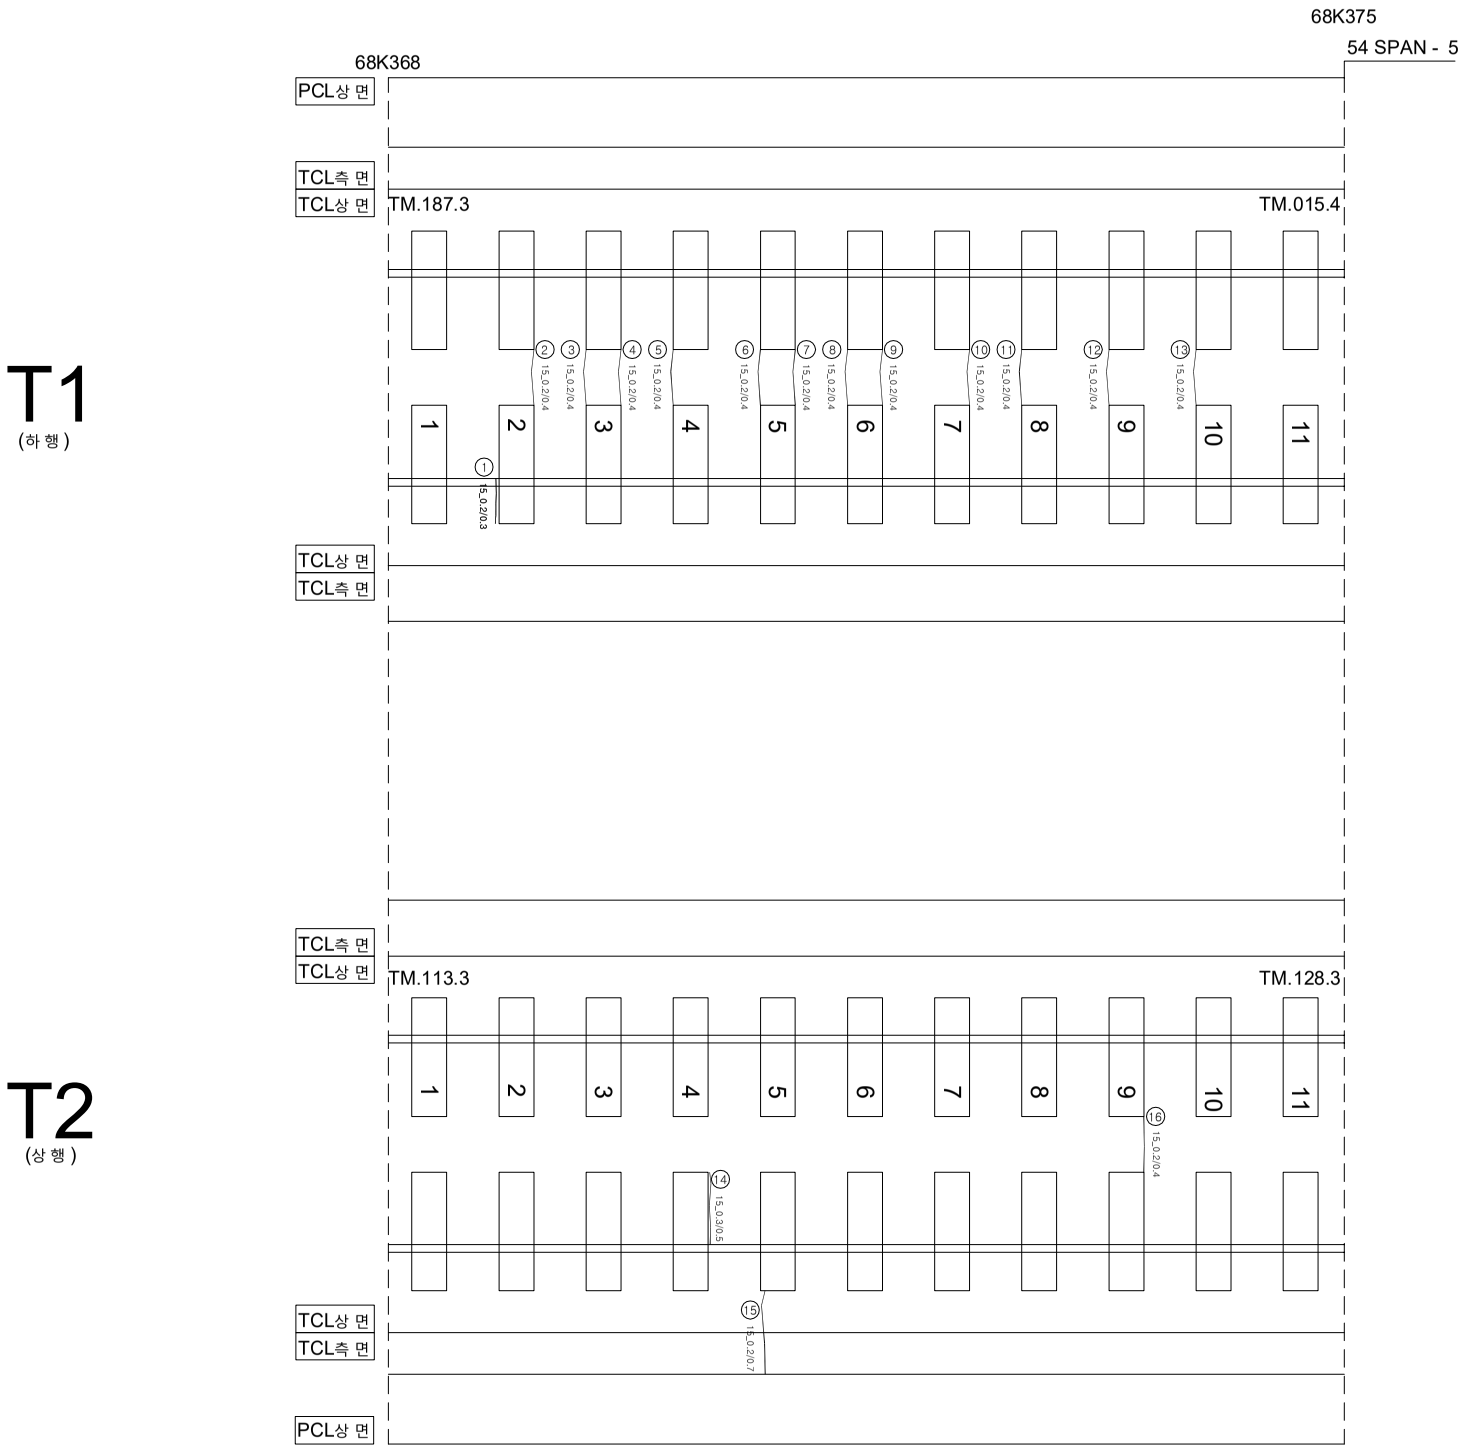
연번	손상	폭		연장		비고	연번	손상	폭		연장		비고
1	경계부 균열	0.2	㎜	0.3	m		55						
2	균열	0.2	㎜	0.4	m		56						
3	균열	0.2	㎜	0.4	m		57						
4	균열	0.2	㎜	0.4	m		58						
5	균열	0.2	㎜	0.4	m		59						
6	균열	0.2	㎜	0.4	m		60						
7	균열	0.2	㎜	0.4	m		61						
8	균열	0.2	㎜	0.4	m		62						
9	균열	0.2	㎜	0.4	m		63						
10	균열	0.2	㎜	0.4	m		64						
11	균열	0.2	㎜	0.4	m		65						
12	균열	0.2	㎜	0.4	m		66						
13	균열	0.2	㎜	0.4	m		67						
14	경계부 균열	0.3	㎜	0.5	m		68						
15	균열	0.2	㎜	0.7	m		69						
16	균열	0.2	㎜	0.4	m		70						
17							71						
18							72						
19							73						
20							74						
21							75						
22							76						
23							77						
24							78						
25							79						
26							80						
27							81						
28							82						
29							83						
30							84						
31							85						
32							86						
33							87						
34							88						
35							89						
36							90						
37							91						
38							92						
39							93						
40							94						
41							95						
42							96

43							97						
44							98						
45							99						
46							100						
47							101						
48							102						
49							103						
50							104						
51							105						
52							106						
53							107						
54							108
