외관조사 평면도번호
G34_신작교_토공노반_27(68k640~68k650)

호남고속선 신작교_토공노반_27(68.640~68.650km, L=10m)

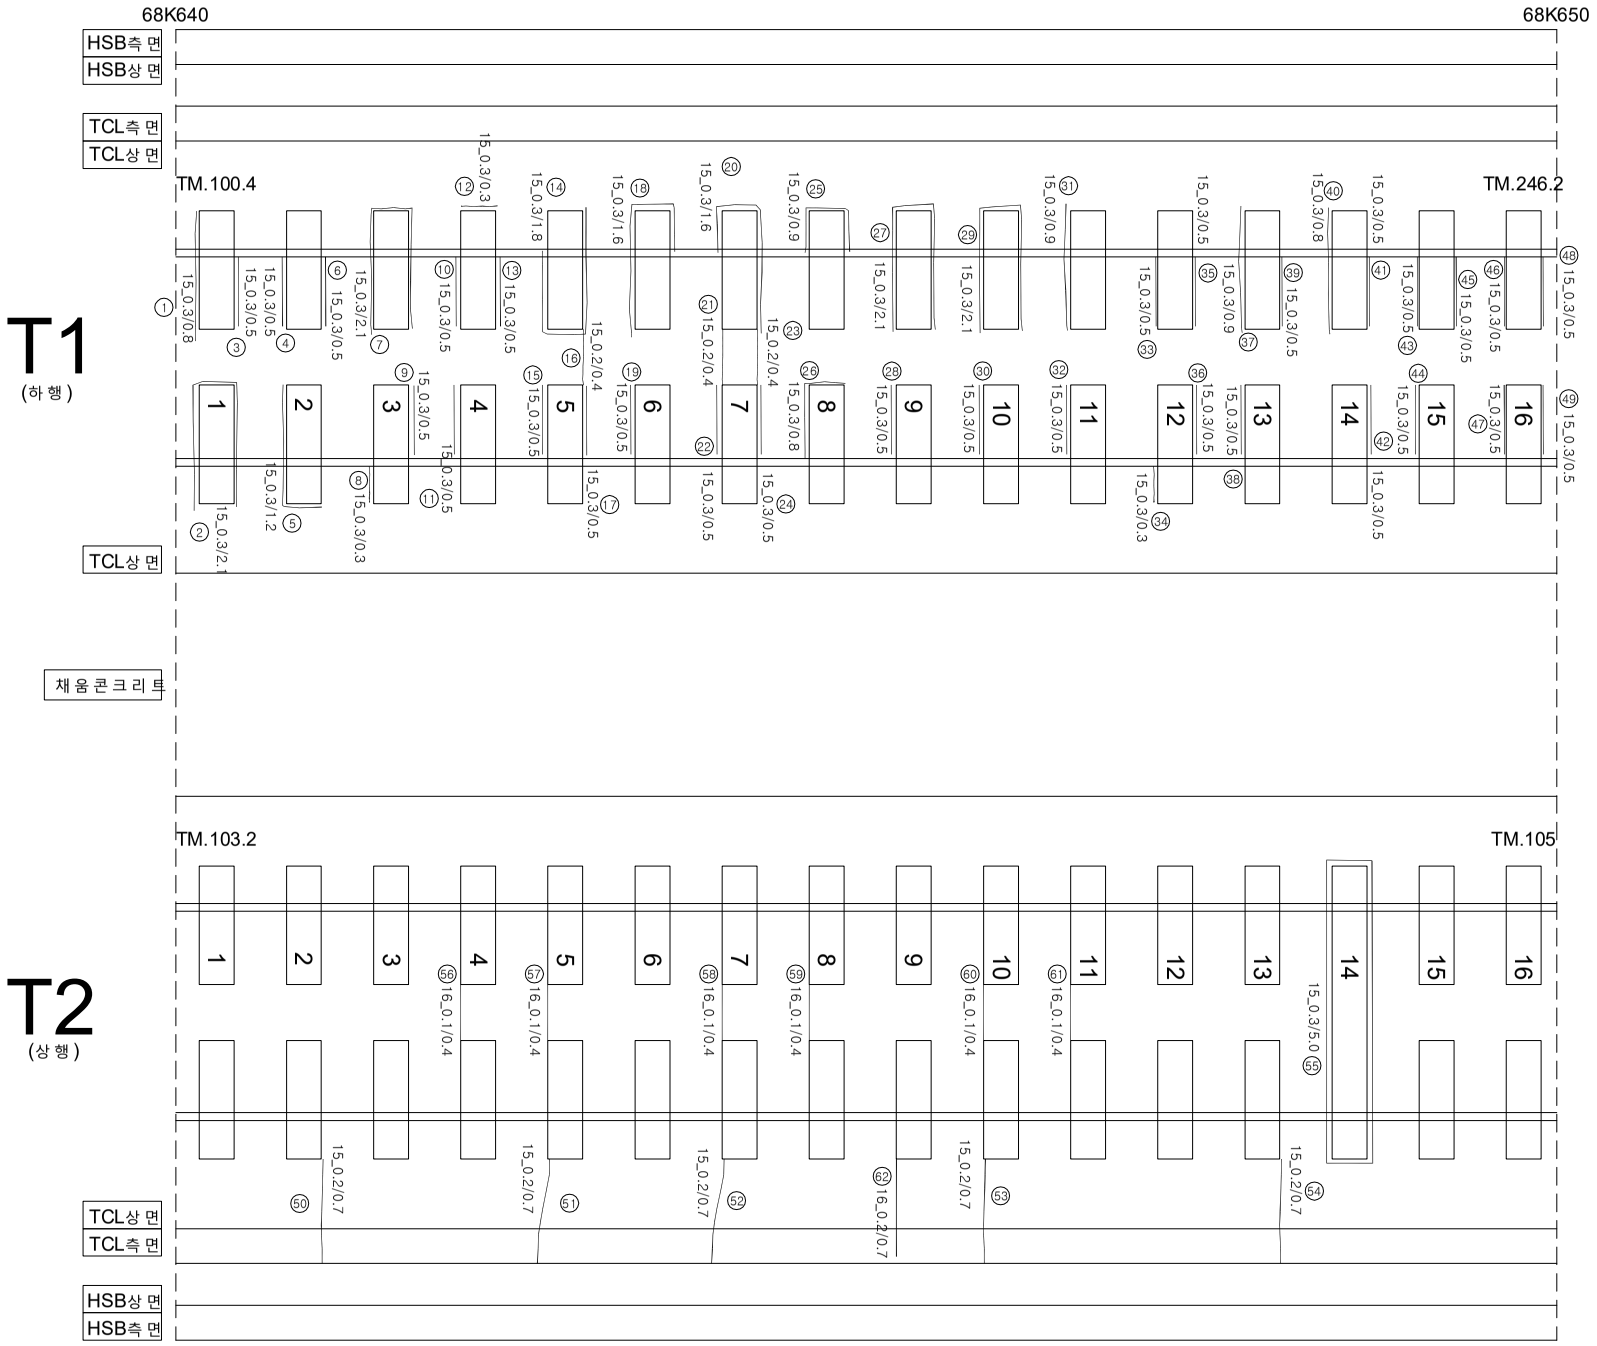
연번	손상	폭		연장		비고	연번	손상	폭		연장		비고
1	경계부 균열	0.3	㎜	0.8	m		55	경계부 균열	0.3	㎜	5.0	m	
2	경계부 균열	0.3	㎜	2.1	m		56	균열	0.1	㎜	0.4	m	
3	경계부 균열	0.3	㎜	0.5	m		57	균열	0.1	㎜	0.4	m	
4	경계부 균열	0.3	㎜	0.5	m		58	균열	0.1	㎜	0.4	m	
5	경계부 균열	0.3	㎜	1.2	m		59	균열	0.1	㎜	0.4	m	
6	경계부 균열	0.3	㎜	0.5	m		60	균열	0.1	㎜	0.4	m	
7	경계부 균열	0.3	㎜	2.1	m		61	균열	0.1	㎜	0.4	m	
8	경계부 균열	0.3	㎜	0.3	m		62	균열	0.2	㎜	0.7	m	
9	경계부 균열	0.3	㎜	0.5	m		63						
10	경계부 균열	0.3	㎜	0.5	m		64						
11	경계부 균열	0.3	㎜	0.5	m		65						
12	경계부 균열	0.3	㎜	0.3	m		66						
13	경계부 균열	0.3	㎜	0.5	m		67						
14	경계부 균열	0.3	㎜	1.8	m		68						
15	경계부 균열	0.3	㎜	0.5	m		69						
16	균열	0.2	㎜	0.4	m		70						
17	경계부 균열	0.3	㎜	0.5	m		71						
18	경계부 균열	0.3	㎜	1.6	m		72						
19	경계부 균열	0.3	㎜	0.5	m		73						
20	경계부 균열	0.3	㎜	1.6	m		74						
21	균열	0.2	㎜	0.4	m		75						
22	경계부 균열	0.3	㎜	0.5	m		76						
23	균열	0.2	㎜	0.4	m		77						
24	경계부 균열	0.3	㎜	0.5	m		78						
25	경계부 균열	0.3	㎜	0.9	m		79						
26	경계부 균열	0.3	㎜	0.8	m		80						
27	경계부 균열	0.3	㎜	2.1	m		81

28	경계부 균열	0.3	㎜	0.5	m		82						
29	경계부 균열	0.3	㎜	2.1	m		83						
30	경계부 균열	0.3	㎜	0.5	m		84						
31	경계부 균열	0.3	㎜	0.9	m		85						
32	경계부 균열	0.3	㎜	0.5	m		86						
33	경계부 균열	0.3	㎜	0.5	m		87						
34	경계부 균열	0.3	㎜	0.3	m		88						
35	경계부 균열	0.3	㎜	0.5	m		89						
36	경계부 균열	0.3	㎜	0.5	m		90						
37	경계부 균열	0.3	㎜	0.9	m		91						
38	경계부 균열	0.3	㎜	0.5	m		92						
39	경계부 균열	0.3	㎜	0.5	m		93						
40	경계부 균열	0.3	㎜	0.8	m		94						
41	경계부 균열	0.3	㎜	0.5	m		95						
42	경계부 균열	0.3	㎜	0.5	m		96						
43	경계부 균열	0.3	㎜	0.5	m		97						
44	경계부 균열	0.3	㎜	0.5	m		98						
45	경계부 균열	0.3	㎜	0.5	m		99						
46	경계부 균열	0.3	㎜	0.5	m		100						
47	경계부 균열	0.3	㎜	0.5	m		101						
48	경계부 균열	0.3	㎜	0.5	m		102						
49	경계부 균열	0.3	㎜	0.5	m		103						
50	균열	0.2	㎜	0.7	m		104						
51	균열	0.2	㎜	0.7	m		105						
52	균열	0.2	㎜	0.7	m		106						
53	균열	0.2	㎜	0.7	m		107						
54	균열	0.2	㎜	0.7	m		108
