호남고속선 신작교_토공노반_4(68.410~68.420km, L=10m)

외관조사 일련번호
G34_신작교_토공노반_4(68k410~68k420)

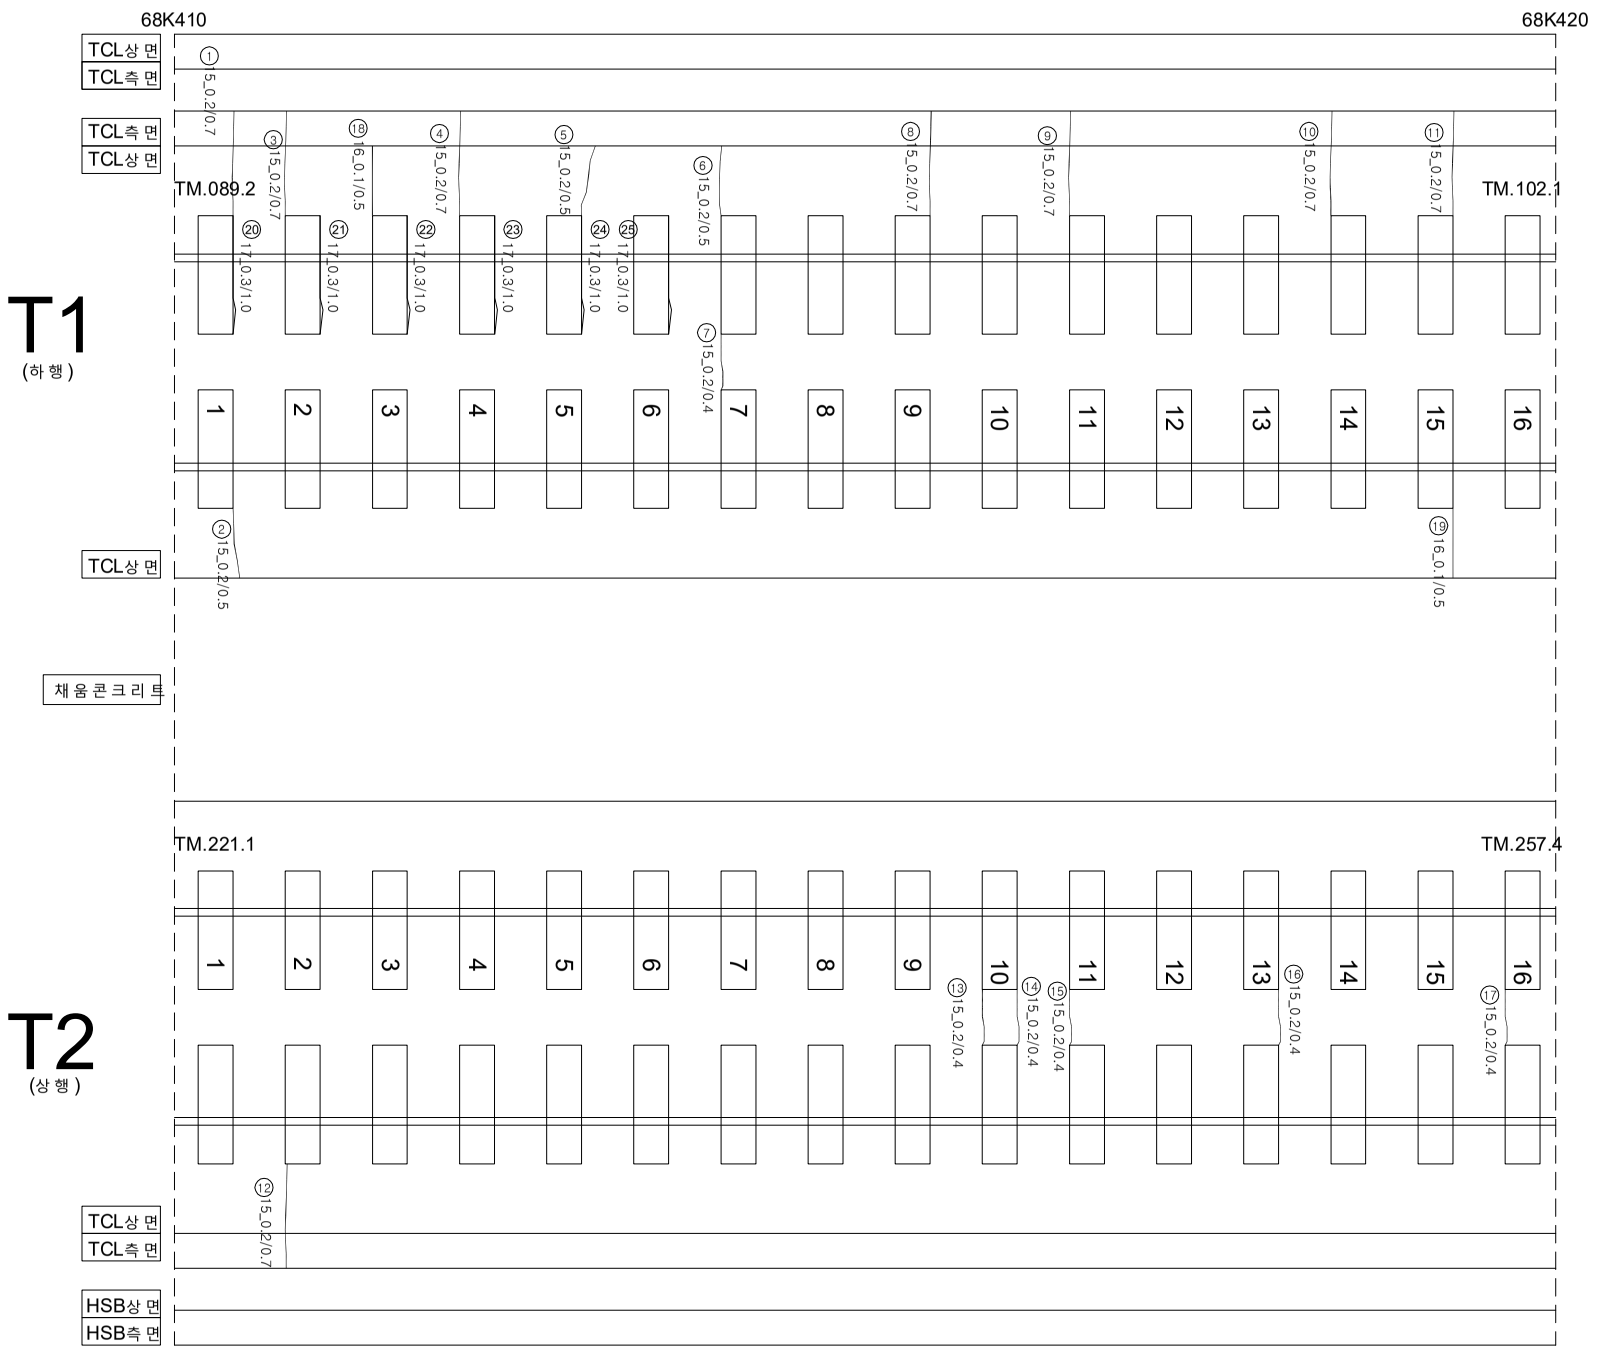
연번	손상	폭		연장		비고	연번	손상	폭		연장		비고
1	균열	0.2	mm	0.7	m		55						
2	균열	0.2	mm	0.5	m		56						
3	균열	0.2	mm	0.7	m		57						
4	균열	0.2	mm	0.7	m		58						
5	균열	0.2	mm	0.5	m		59						
6	균열	0.2	mm	0.5	m		60						
7	균열	0.2	mm	0.4	m		61						
8	균열	0.2	mm	0.7	m		62						
9	균열	0.2	mm	0.7	m		63						
10	균열	0.2	mm	0.7	m		64						
11	균열	0.2	mm	0.7	m		65						
12	균열	0.2	mm	0.7	m		66						
13	균열	0.2	mm	0.4	m		67						
14	균열	0.2	mm	0.4	m		68						
15	균열	0.2	mm	0.4	m		69						
16	균열	0.2	mm	0.4	m		70						
17	균열	0.2	mm	0.4	m		71						
18	균열	0.1	mm	0.5	m		72						
19	균열	0.1	mm	0.5	m		73						
20	경계부 균열	0.2	mm	1.0	m	신 규	74						
21	경계부 균열	0.2	mm	1.0	m	신 규	75						
22	경계부 균열	0.2	mm	1.0	m	신 규	76						
23	경계부 균열	0.2	mm	1.0	m	신 규	77						
24	경계부 균열	0.2	mm	1.0	m	신 규	78						
25	경계부 균열	0.2	mm	1.0	m	신 규	79						
26							80						
27							81						
28							82						
29							83						
30							84						
31							85						
32							86						
33							87						
34							88

35							89						
36							90						
37							91						
38							92						
39							93						
40							94						
41							95						
42							96						
43							97						
44							98						
45							99						
46							100						
47							101						
48							102						
49							103						
50							104						
51							105						
52							106						
53							107						
54							108
