외관조사 평면도번호
G34_신작교_토공노반_37(68k740~68k750)

호남고속선 신작교_토공노반_37(68.740~68.750km, L=10m)

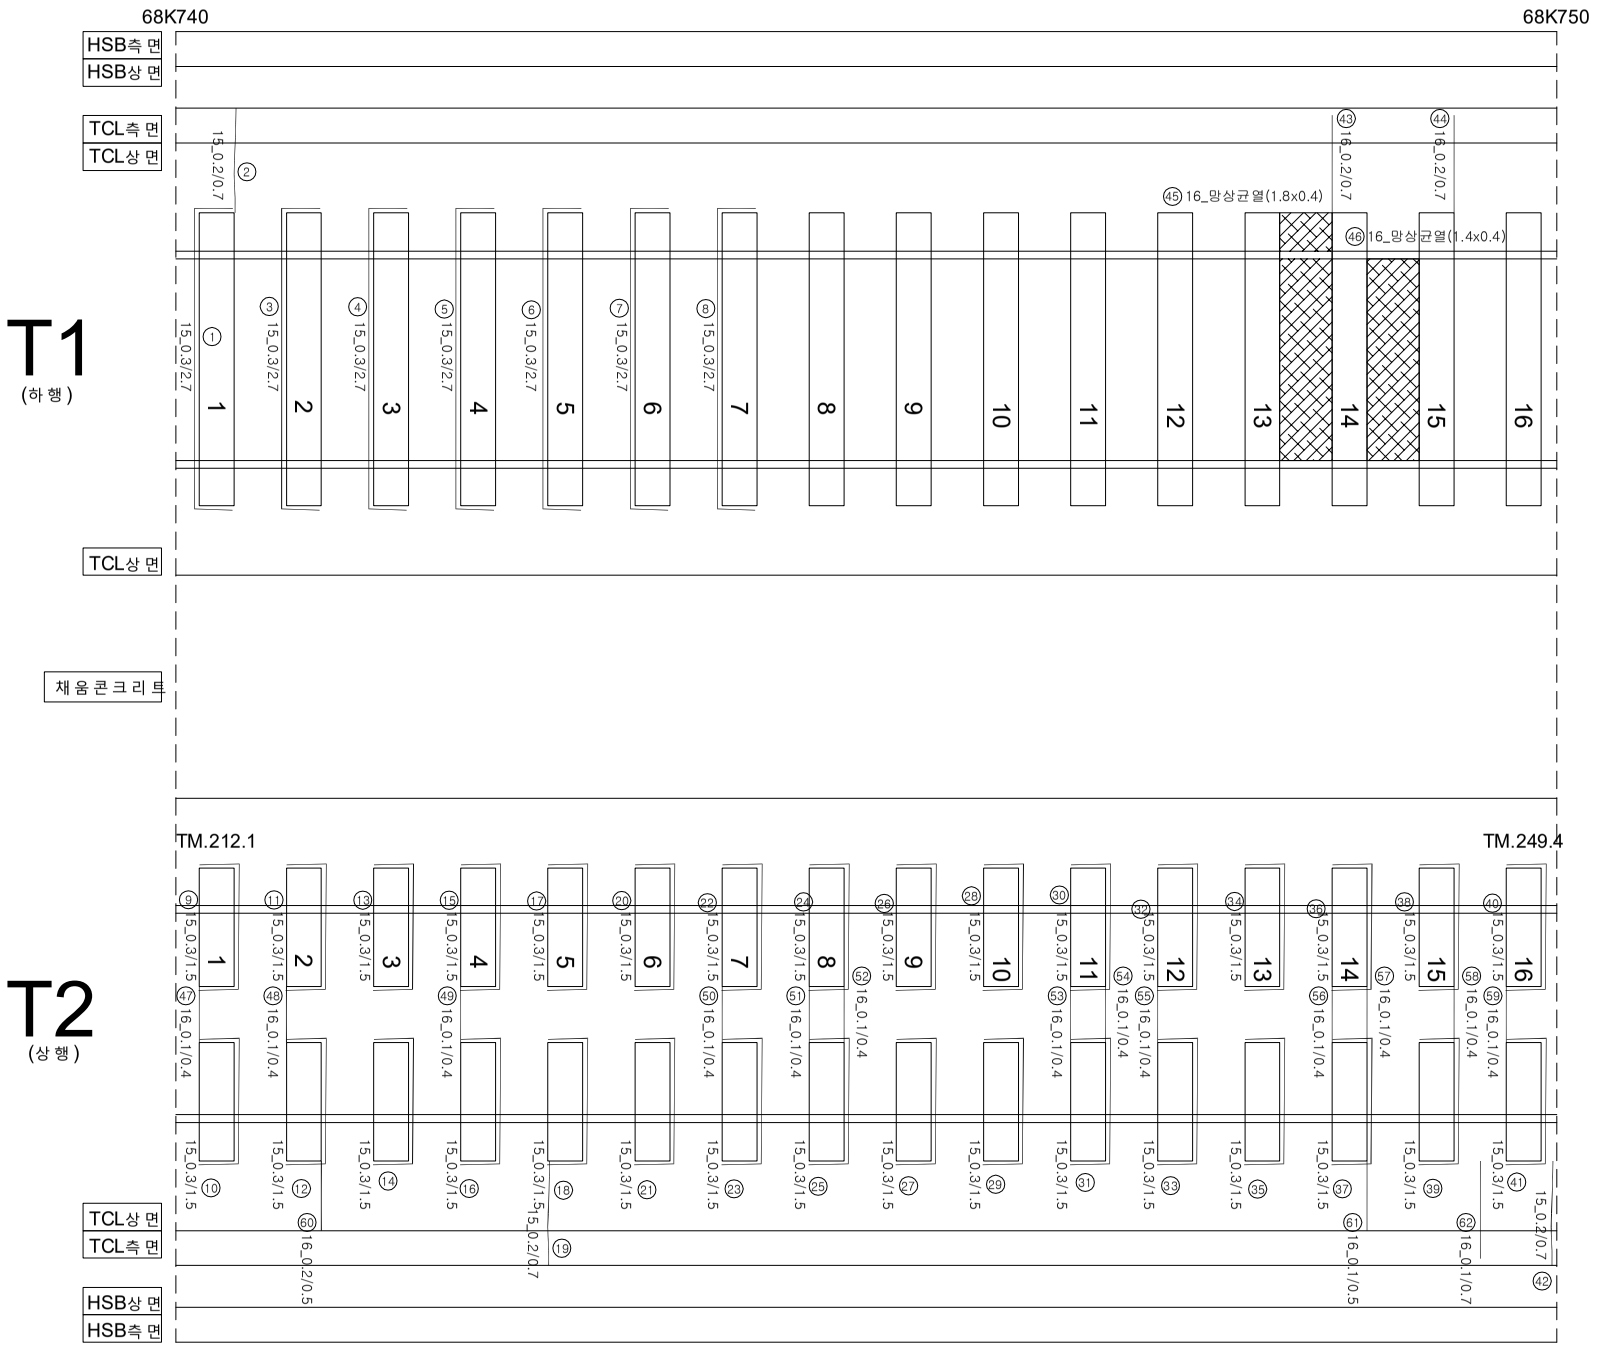
연번	손상	폭		연장		비고	연번	손상	폭		연장		비고
1	경계부 균열	0.3	㎜	2.7	m		55	균열	0.1	㎜	0.4	m	
2	균열	0.2	㎜	0.7	m		56	균열	0.1	㎜	0.4	m	
3	경계부 균열	0.3	㎜	2.7	m		57	균열	0.1	㎜	0.4	m	
4	경계부 균열	0.3	㎜	2.7	m		58	균열	0.1	㎜	0.4	m	
5	경계부 균열	0.3	㎜	2.7	m		59	균열	0.1	㎜	0.4	m	
6	경계부 균열	0.3	㎜	2.7	m		60	균열	0.2	㎜	0.5	m	
7	경계부 균열	0.3	㎜	2.7	m		61	균열	0.1	㎜	0.5	m	
8	경계부 균열	0.3	㎜	2.7	m		62	균열	0.1	㎜	0.7	m	
9	경계부 균열	0.3	㎜	1.5	m		63						
10	경계부 균열	0.3	㎜	1.5	m		64						
11	경계부 균열	0.3	㎜	1.5	m		65						
12	경계부 균열	0.3	㎜	1.5	m		66						
13	경계부 균열	0.3	㎜	1.5	m		67						
14	경계부 균열	0.3	㎜	1.5	m		68						
15	경계부 균열	0.3	㎜	1.5	m		69						
16	경계부 균열	0.3	㎜	1.5	m		70						
17	경계부 균열	0.3	㎜	1.5	m		71						
18	경계부 균열	0.3	㎜	1.5	m		72						
19	균열	0.2	㎜	0.7	m		73						
20	경계부 균열	0.3	㎜	1.5	m		74						
21	경계부 균열	0.3	㎜	1.5	m		75						
22	경계부 균열	0.3	㎜	1.5	m		76						
23	경계부 균열	0.3	㎜	1.5	m		77						
24	경계부 균열	0.3	㎜	1.5	m		78						
25	경계부 균열	0.3	㎜	1.5	m		79						
26	경계부 균열	0.3	㎜	1.5	m		80						
27	경계부 균열	0.3	㎜	1.5	m		81

28	경계부 균열	0.3	㎜	1.5	m		82						
29	경계부 균열	0.3	㎜	1.5	m		83						
30	경계부 균열	0.3	㎜	1.5	m		84						
31	경계부 균열	0.3	㎜	1.5	m		85						
32	경계부 균열	0.3	㎜	1.5	m		86						
33	경계부 균열	0.3	㎜	1.5	m		87						
34	경계부 균열	0.3	㎜	1.5	m		88						
35	경계부 균열	0.3	㎜	1.5	m		89						
36	경계부 균열	0.3	㎜	1.5	m		90						
37	경계부 균열	0.3	㎜	1.5	m		91						
38	경계부 균열	0.3	㎜	1.5	m		92						
39	경계부 균열	0.3	㎜	1.5	m		93						
40	경계부 균열	0.3	㎜	1.5	m		94						
41	경계부 균열	0.3	㎜	1.5	m		95						
42	경계부 균열	0.2	㎜	0.7	m		96						
43	균열	0.2	㎜	0.7	m		97						
44	균열	0.2	㎜	0.7	m		98						
45	망상균열	1.8	m	0.4	m		99						
46	망상균열	1.4	m	0.4	m		100						
47	균열	0.1	㎜	0.4	m		101						
48	균열	0.1	㎜	0.4	m		102						
49	균열	0.1	㎜	0.4	m		103						
50	균열	0.1	㎜	0.4	m		104						
51	균열	0.1	㎜	0.4	m		105						
52	균열	0.1	㎜	0.4	m		106						
53	균열	0.1	㎜	0.4	m		107						
54	균열	0.1	㎜	0.4	m		108
