호남고속선 신작교_토공노반_40(68.770~68.780km, L=10m)

외관관조사업무도면번호
G34_신작교_토공노반_40(68k770~68k780)

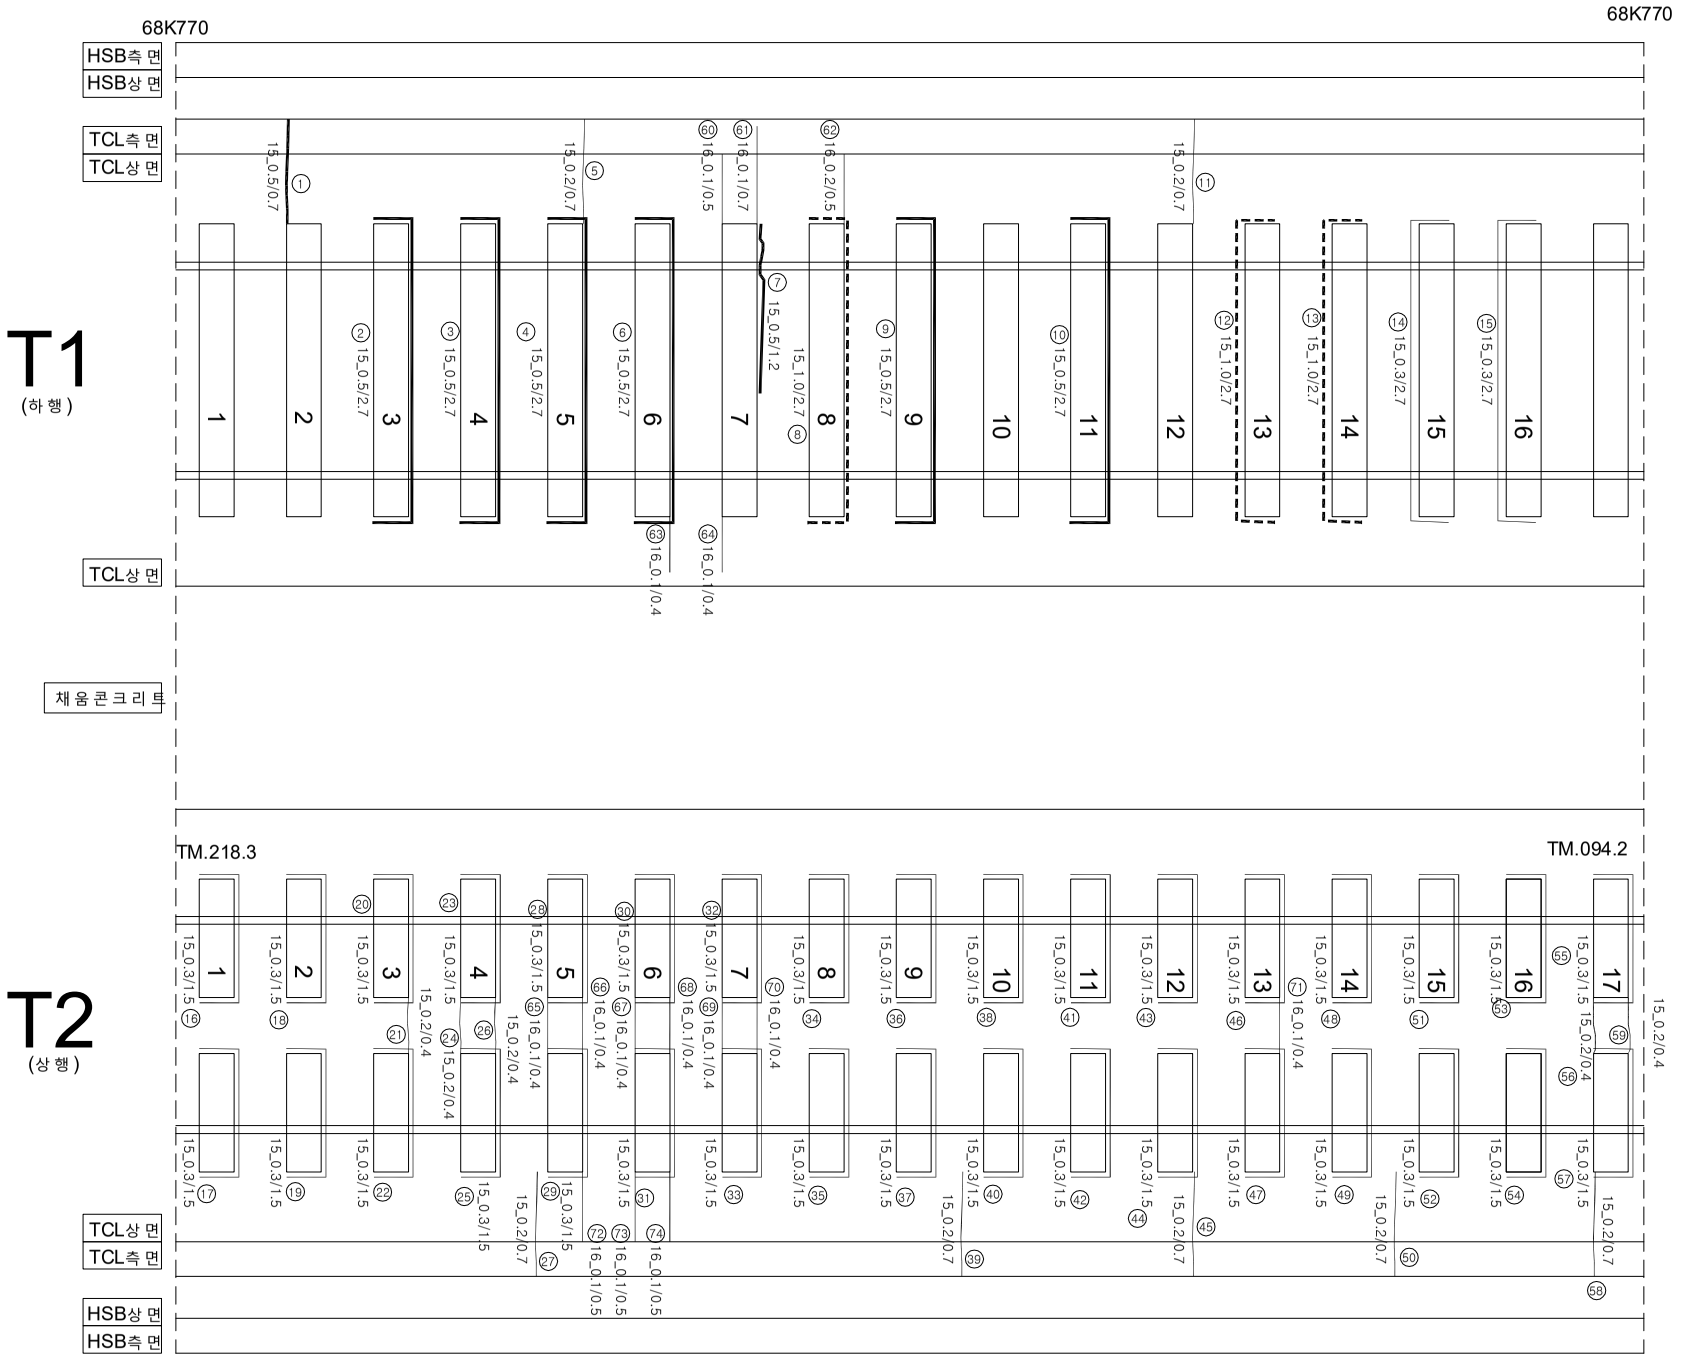
연번	손상	폭		연장		비고	연번	손상	폭		연장		비고
1	균열	0.5	mm	0.7	m		55	경계부 균열	0.3		1.5		
2	경계부 균열	0.5	mm	2.7	m		56	균열	0.2		0.4		
3	경계부 균열	0.5	mm	2.7	m		57	경계부 균열	0.3		1.5		
4	경계부 균열	0.5	mm	2.7	m		58	균열	0.2		0.7		
5	균열	0.2	mm	0.7	m		59	균열	0.2		0.4		
6	경계부 균열	0.5	mm	2.7	m		60	균열	0.1		0.5		
7	경계부 균열	0.5	mm	1.2	m		61	**균열**	0.1		0.7		
8	경계부 균열	1.0	mm	2.7	m		62	**균열**	0.2		0.5		
9	경계부 균열	0.5	mm	2.7	m		63	균열	0.1		0.4		
10	경계부 균열	0.5	mm	2.7	m		64	**균열**	0.1		0.4		
11	균열	0.2	mm	0.7	m		65	**균열**	0.1		0.4		
12	경계부 균열	1.0	mm	2.7	m		66	균열	0.1		0.4		
13	경계부 균열	1.0	mm	2.7	m		67	**균열**	0.1		0.4		
14	경계부 균열	0.3	mm	2.7	m		68	**균열**	0.1		0.4		
15	경계부 균열	0.3	mm	2.7	m		69	균열	0.1		0.4		
16	경계부 균열	0.3	mm	1.5	m		70	**균열**	0.1		0.4		
17	경계부 균열	0.3	mm	1.5	m		71	**균열**	0.1		0.4		
18	경계부 균열	0.3	mm	1.5	m		72	균열	0.1		0.5		
19	경계부 균열	0.3	mm	1.5	m		73	**균열**	0.1		0.5		
20	경계부 균열	0.3	mm	1.5	m		74	**균열**	0.1		0.5		
21	균열	0.2	mm	0.4	m		75						
22	경계부 균열	0.3	mm	1.5	m		76

23	경계부 균열	0.3	mm	1.5	m		77						
24	균열	0.2	mm	0.4	m		78						
25	경계부 균열	0.3	mm	1.5	m		79						
26	균열	0.2	mm	0.4	m		80						
27	균열	0.2	mm	0.7	m		81						
28	경계부 균열	0.3	mm	1.5	m		82						
29	경계부 균열	0.3	mm	1.5	m		83						
30	경계부 균열	0.3	mm	1.5	m		84						
31	경계부 균열	0.3	mm	1.5	m		85						
32	경계부 균열	0.3	mm	1.5	m		86						
33	경계부 균열	0.3	mm	1.5	m		87						
34	경계부 균열	0.3	mm	1.5	m		88						
35	경계부 균열	0.3	mm	1.5	m		89						
36	경계부 균열	0.3	mm	1.5	m		90						
37	경계부 균열	0.3	mm	1.5	m		91						
38	경계부 균열	0.3	mm	1.5	m		92						
39	균열	0.2	mm	0.7	m		93						
40	경계부 균열	0.3	mm	1.5	m		94						
41	경계부 균열	0.3	mm	1.5	m		95						
42	경계부 균열	0.3	mm	1.5	m		96						
43	경계부 균열	0.3	mm	1.5	m		97						
44	경계부 균열	0.3	mm	1.5	m		98						
45	균열	0.2	mm	0.7	m		99						
46	경계부 균열	0.3	mm	1.5	m		100						
47	경계부 균열	0.3	mm	1.5	m		101						
48	경계부 균열	0.3	mm	1.5	m		102						
49	경계부 균열	0.3	mm	1.5	m		103						
50	균열	0.2	mm	0.7	m		104						
51	경계부 균열	0.3	mm	1.5	m		105

52	경계부 균열	0.3	mm	1.5	m		106						
53	경계부 균열	0.3	mm	1.5	m		107						
54	경계부 균열	0.3	mm	1.5	m		108
