외관조사 대장도번호
G34_신작교_토공노반_46(68k830~68k840)

호남고속선 신작교_토공노반_46(68.830~68.840km, L=10m)

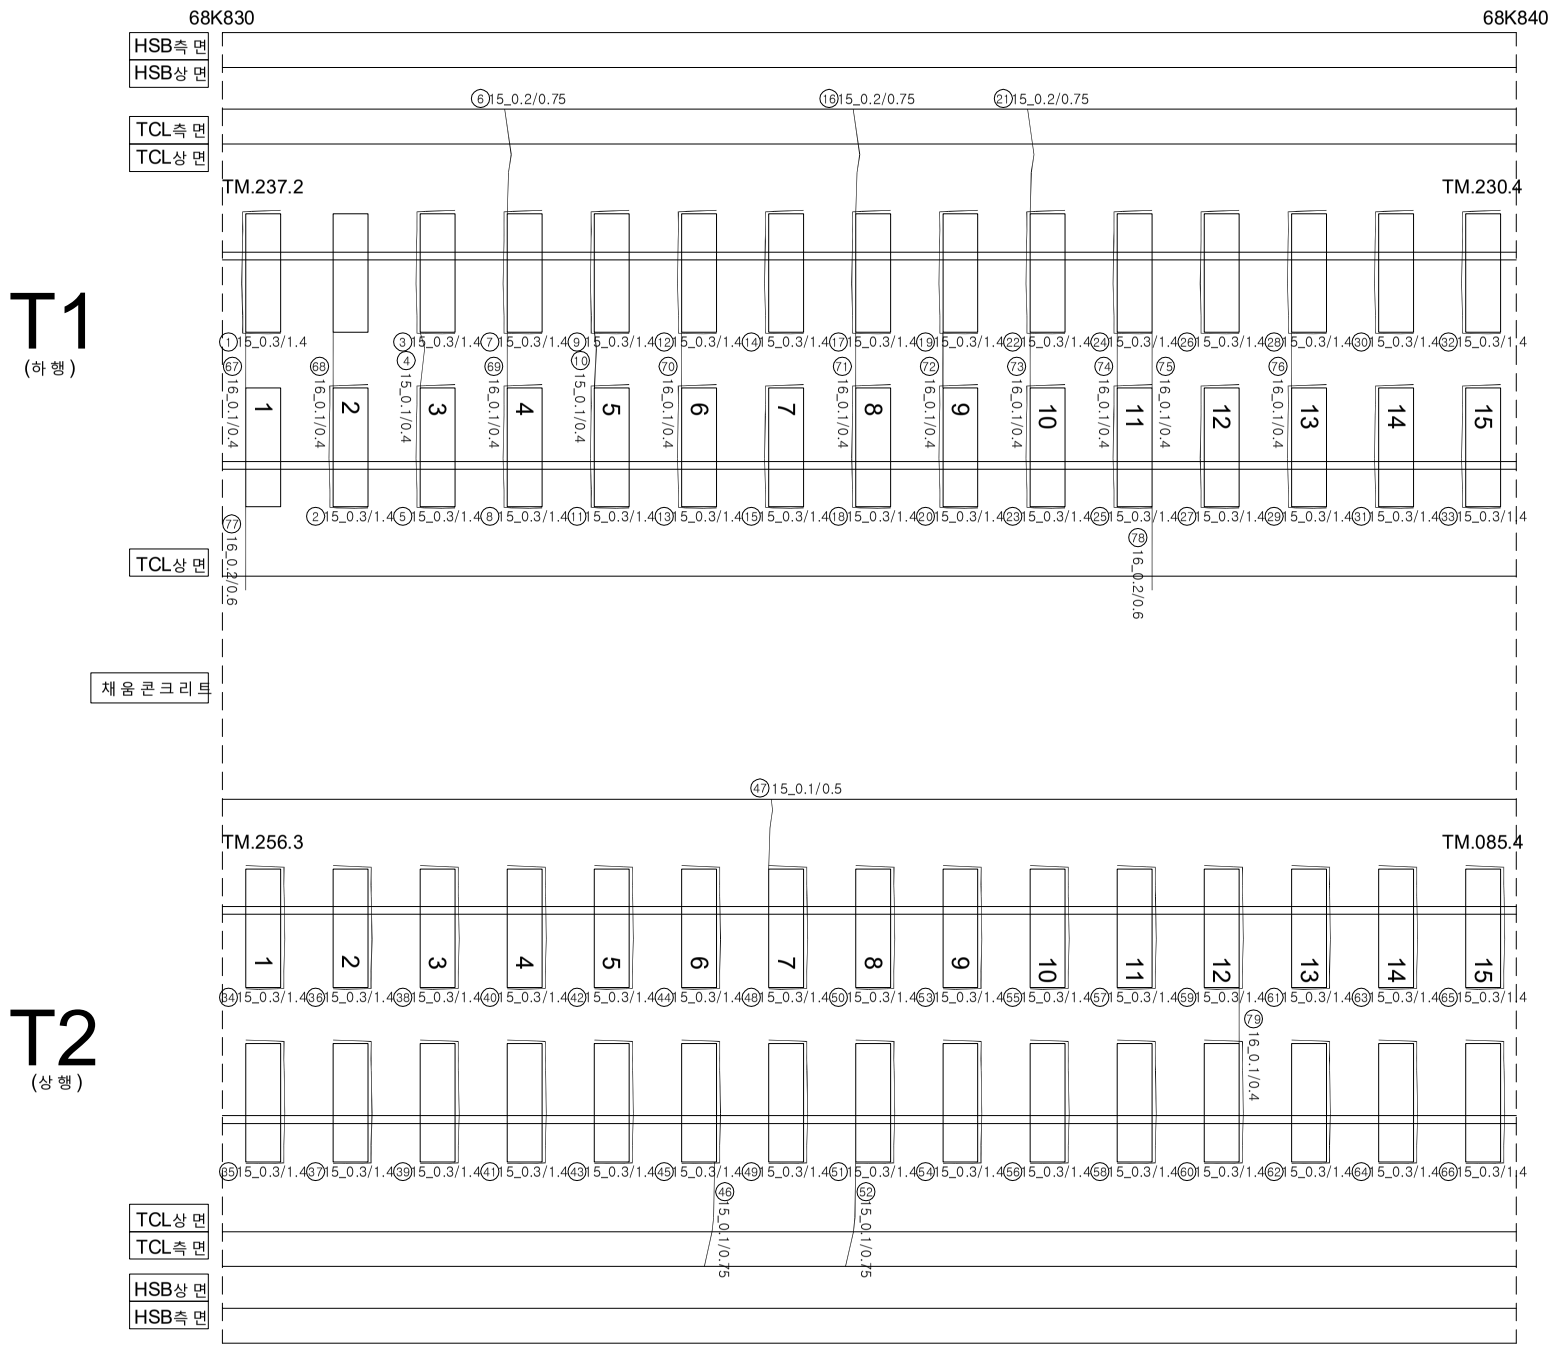
연번	손상	폭		연장		비고	연번	손상	폭		연장		비고
1	경계부 균열	0.3	㎜	1.4	m		55	경계부 균열	0.3	㎜	1.4	m	
2	경계부 균열	0.3	㎜	1.4	m		56	경계부 균열	0.3	㎜	1.4	m	
3	경계부 균열	0.3	㎜	1.4	m		57	경계부 균열	0.3	㎜	1.4	m	
4	균열	0.1	㎜	0.4	m		58	경계부 균열	0.3	㎜	1.4	m	
5	경계부 균열	0.3	㎜	1.4	m		59	경계부 균열	0.3	㎜	1.4	m	
6	균열	0.2	㎜	0.8	m		60	경계부 균열	0.3	㎜	1.4	m	
7	경계부 균열	0.3	㎜	1.4	m		61	경계부 균열	0.3	㎜	1.4	m	
8	경계부 균열	0.3	㎜	1.4	m		62	경계부 균열	0.3	㎜	1.4	m	
9	경계부 균열	0.3	㎜	1.4	m		63	경계부 균열	0.3	㎜	1.4	m	
10	균열	0.1	㎜	0.4	m		64	경계부 균열	0.3	㎜	1.4	m	
11	경계부 균열	0.3	㎜	1.4	m		65	경계부 균열	0.3	㎜	1.4	m	
12	경계부 균열	0.3	㎜	1.4	m		66	경계부 균열	0.3	㎜	1.4	m	
13	경계부 균열	0.3	㎜	1.4	m		67	균열	0.1	㎜	0.4	m	
14	경계부 균열	0.3	㎜	1.4	m		68	균열	0.1	㎜	0.4	m	
15	경계부 균열	0.3	㎜	1.4	m		69	균열	0.1	㎜	0.4	m	
16	균열	0.2	㎜	0.8	m		70	균열	0.1	㎜	0.4	m	
17	경계부 균열	0.3	㎜	1.4	m		71	균열	0.1	㎜	0.4	m	
18	경계부 균열	0.3	㎜	1.4	m		72	균열	0.1	㎜	0.4	m	
19	경계부 균열	0.3	㎜	1.4	m		73	균열	0.1	㎜	0.4	m	
20	경계부 균열	0.3	㎜	1.4	m		74	균열	0.1	㎜	0.4	m	
21	균열	0.2	㎜	0.8	m		75	균열	0.1	㎜	0.4	m

22	균열	0.3	㎜	1.4	m		76	균열	0.1	㎜	0.4	m	
23	균열	0.3	㎜	1.4	m		77	균열	0.2	㎜	0.6	m	
24	경계부 균열	0.3	㎜	1.4	m		78	균열	0.2	㎜	0.6	m	
25	경계부 균열	0.3	㎜	1.4	m		79	균열	0.1	㎜	0.4	m	
26	경계부 균열	0.3	㎜	1.4	m		80						
27	경계부 균열	0.3	㎜	1.4	m		81						
28	경계부 균열	0.3	㎜	1.4	m		82						
29	경계부 균열	0.3	㎜	1.4	m		83						
30	경계부 균열	0.3	㎜	1.4	m		84						
31	경계부 균열	0.3	㎜	1.4	m		85						
32	경계부 균열	0.3	㎜	1.4	m		86						
33	경계부 균열	0.3	㎜	1.4	m		87						
34	경계부 균열	0.3	㎜	1.4	m		88						
35	경계부 균열	0.3	㎜	1.4	m		89						
36	경계부 균열	0.3	㎜	1.4	m		90						
37	경계부 균열	0.3	㎜	1.4	m		91						
38	경계부 균열	0.3	㎜	1.4	m		92						
39	경계부 균열	0.3	㎜	1.4	m		93						
40	경계부 균열	0.3	㎜	1.4	m		94						
41	경계부 균열	0.3	㎜	1.4	m		95						
42	경계부 균열	0.3	㎜	1.4	m		96						
43	경계부 균열	0.3	㎜	1.4	m		97						
44	경계부 균열	0.3	㎜	1.4	m		98						
45	경계부 균열	0.3	㎜	1.4	m		99						
46	균열	0.1	㎜	0.8	m		100						
47	균열	0.1	㎜	0.5	m		101						
48	경계부 균열	0.3	㎜	1.4	m		102						
49	경계부 균열	0.3	㎜	1.4	m		103						
50	경계부 균열	0.3	㎜	1.4	m		104

51	경계부 균열	0.3	㎜	1.4	m		105						
52	균열	0.1	㎜	0.8	m		106						
53	경계부 균열	0.3	㎜	1.4	m		107						
54	경계부 균열	0.3	㎜	1.4	m		108
