외관조사 일련번호
G34_신작교_토공노반_57(68k940~68k950)

호남고속선 신작교_토공노반_57(68.940~68.950km, L=10m)

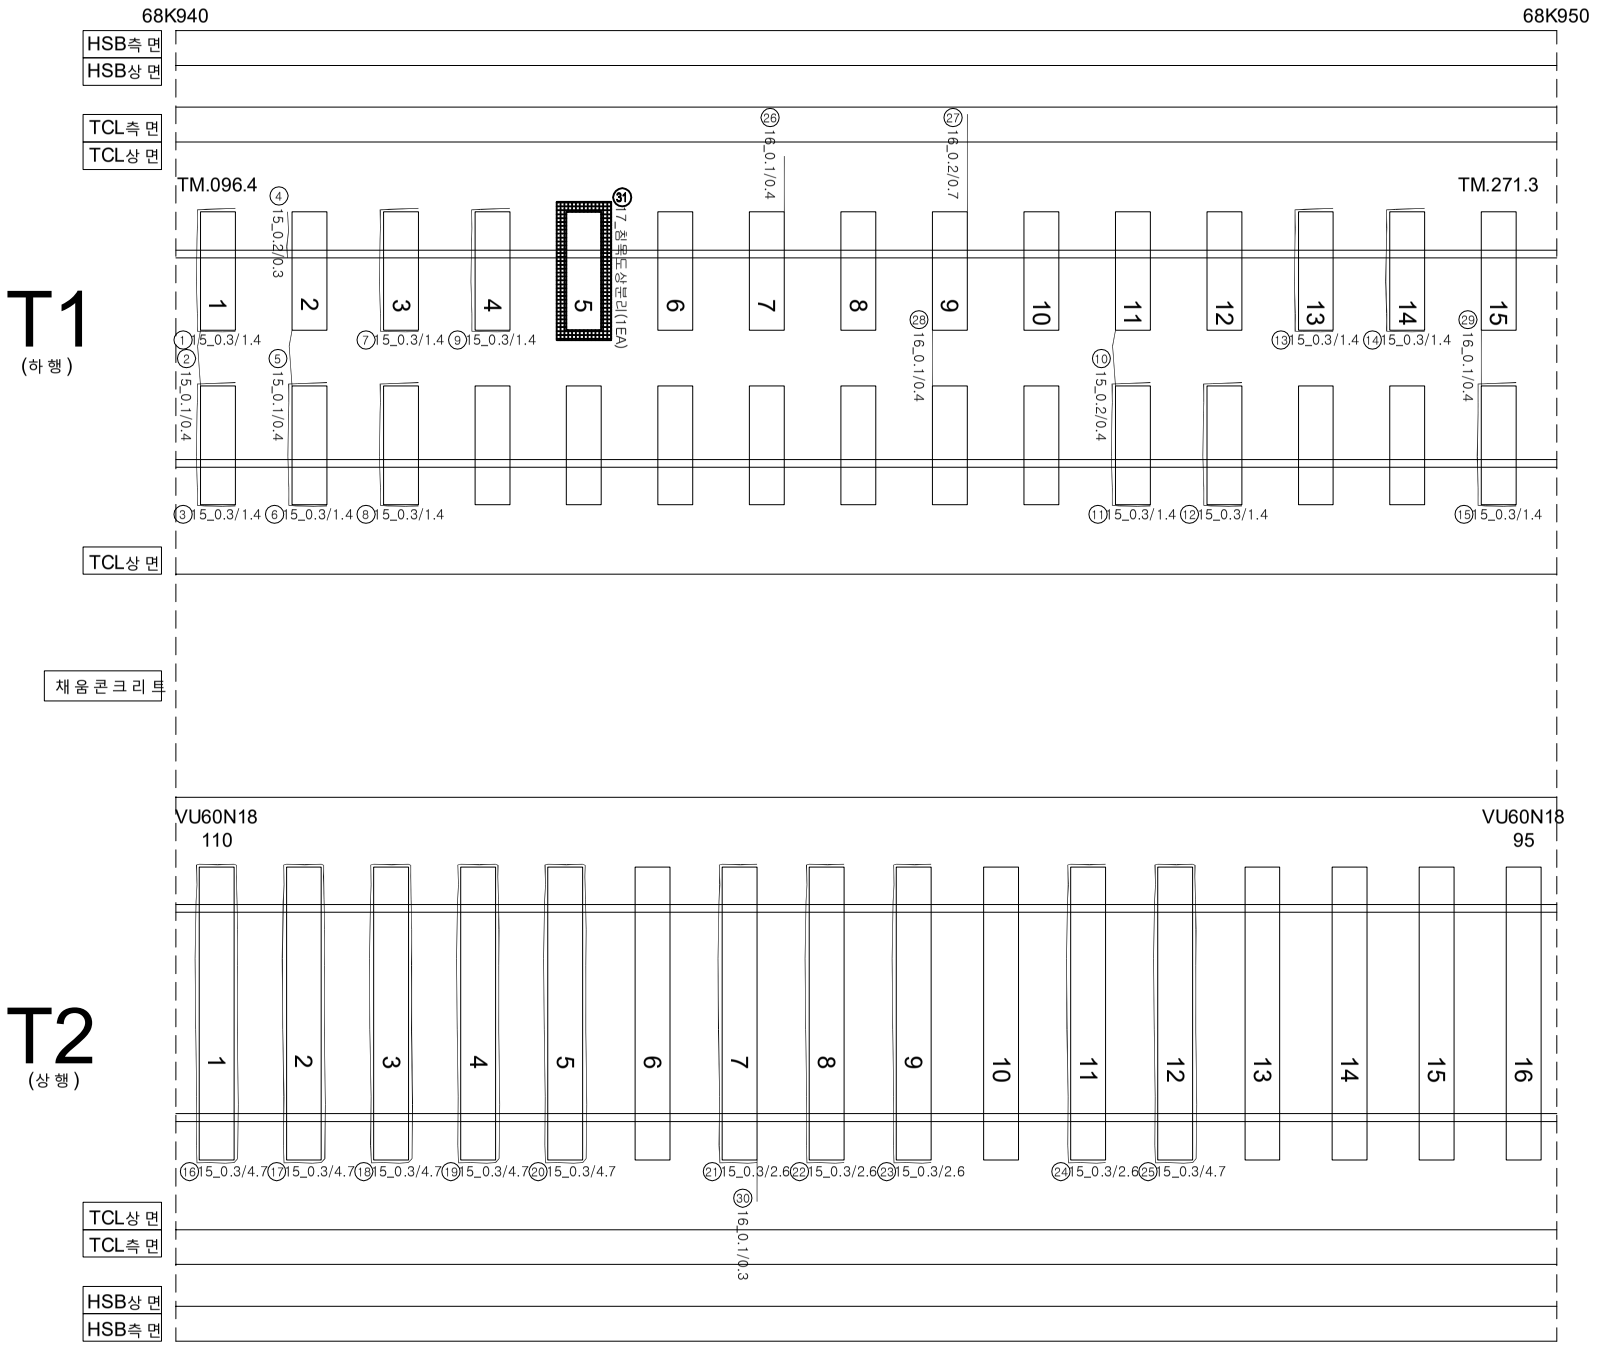
연번	손상	폭		연장		비고	연번	손상	폭		연장		비고
1	경계부 균열	0.3	mm	1.4	m		55						
2	균열	0.1	mm	0.4	m		56						
3	경계부 균열	0.3	mm	1.4	m		57						
4	경계부 균열	0.2	mm	0.3	m		58						
5	균열	0.1	mm	0.4	m		59						
6	경계부 균열	0.3	mm	1.4	m		60						
7	경계부 균열	0.3	mm	1.4	m		61						
8	경계부 균열	0.3	mm	1.4	m		62						
9	경계부 균열	0.3	mm	1.4	m		63						
10	균열	0.2	mm	0.4	m		64						
11	경계부 균열	0.3	mm	1.4	m		65						
12	경계부 균열	0.3	mm	1.4	m		66						
13	경계부 균열	0.3	mm	1.4	m		67						
14	경계부 균열	0.3	mm	1.4	m		68						
15	경계부 균열	0.3	mm	1.4	m		69						
16	경계부 균열	0.3	mm	4.7	m		70						
17	경계부 균열	0.3	mm	4.7	m		71						
18	경계부 균열	0.3	mm	4.7	m		72						
19	경계부 균열	0.3	mm	4.7	m		73						
20	경계부 균열	0.3	mm	4.7	m		74						
21	경계부 균열	0.3	mm	2.6	m		75						
22	경계부 균열	0.3	mm	2.6	m		76						
23	경계부 균열	0.3	mm	2.6	m		77						
24	경계부 균열	0.3	mm	2.6	m		78						
25	경계부 균열	0.3	mm	4.7	m		79						
26	균열	0.1	mm	0.4	m		80						
27	균열	0.2	mm	2.7	m		81						
28	균열	0.1	mm	0.4	m		82						
29	균열	0.1	mm	0.4	m		83

30	균열	0.1	mm	0.3	m		84						
31	침목도상분리			1.0	ea	신규	85						
32							86						
33							87						
34							88						
35							89						
36							90						
37							91						
38							92						
39							93						
40							94						
41							95						
42							96						
43							97						
44							98						
45							99						
46							100						
47							101						
48							102						
49							103						
50							104						
51							105						
52							106						
53							107						
54							108
