외관조사 입력도번호
G34_신작교_토공노반_62(68k990~69k000)

호남고속선 신작교_토공노반_62(68.990~69.000km, L=10m)

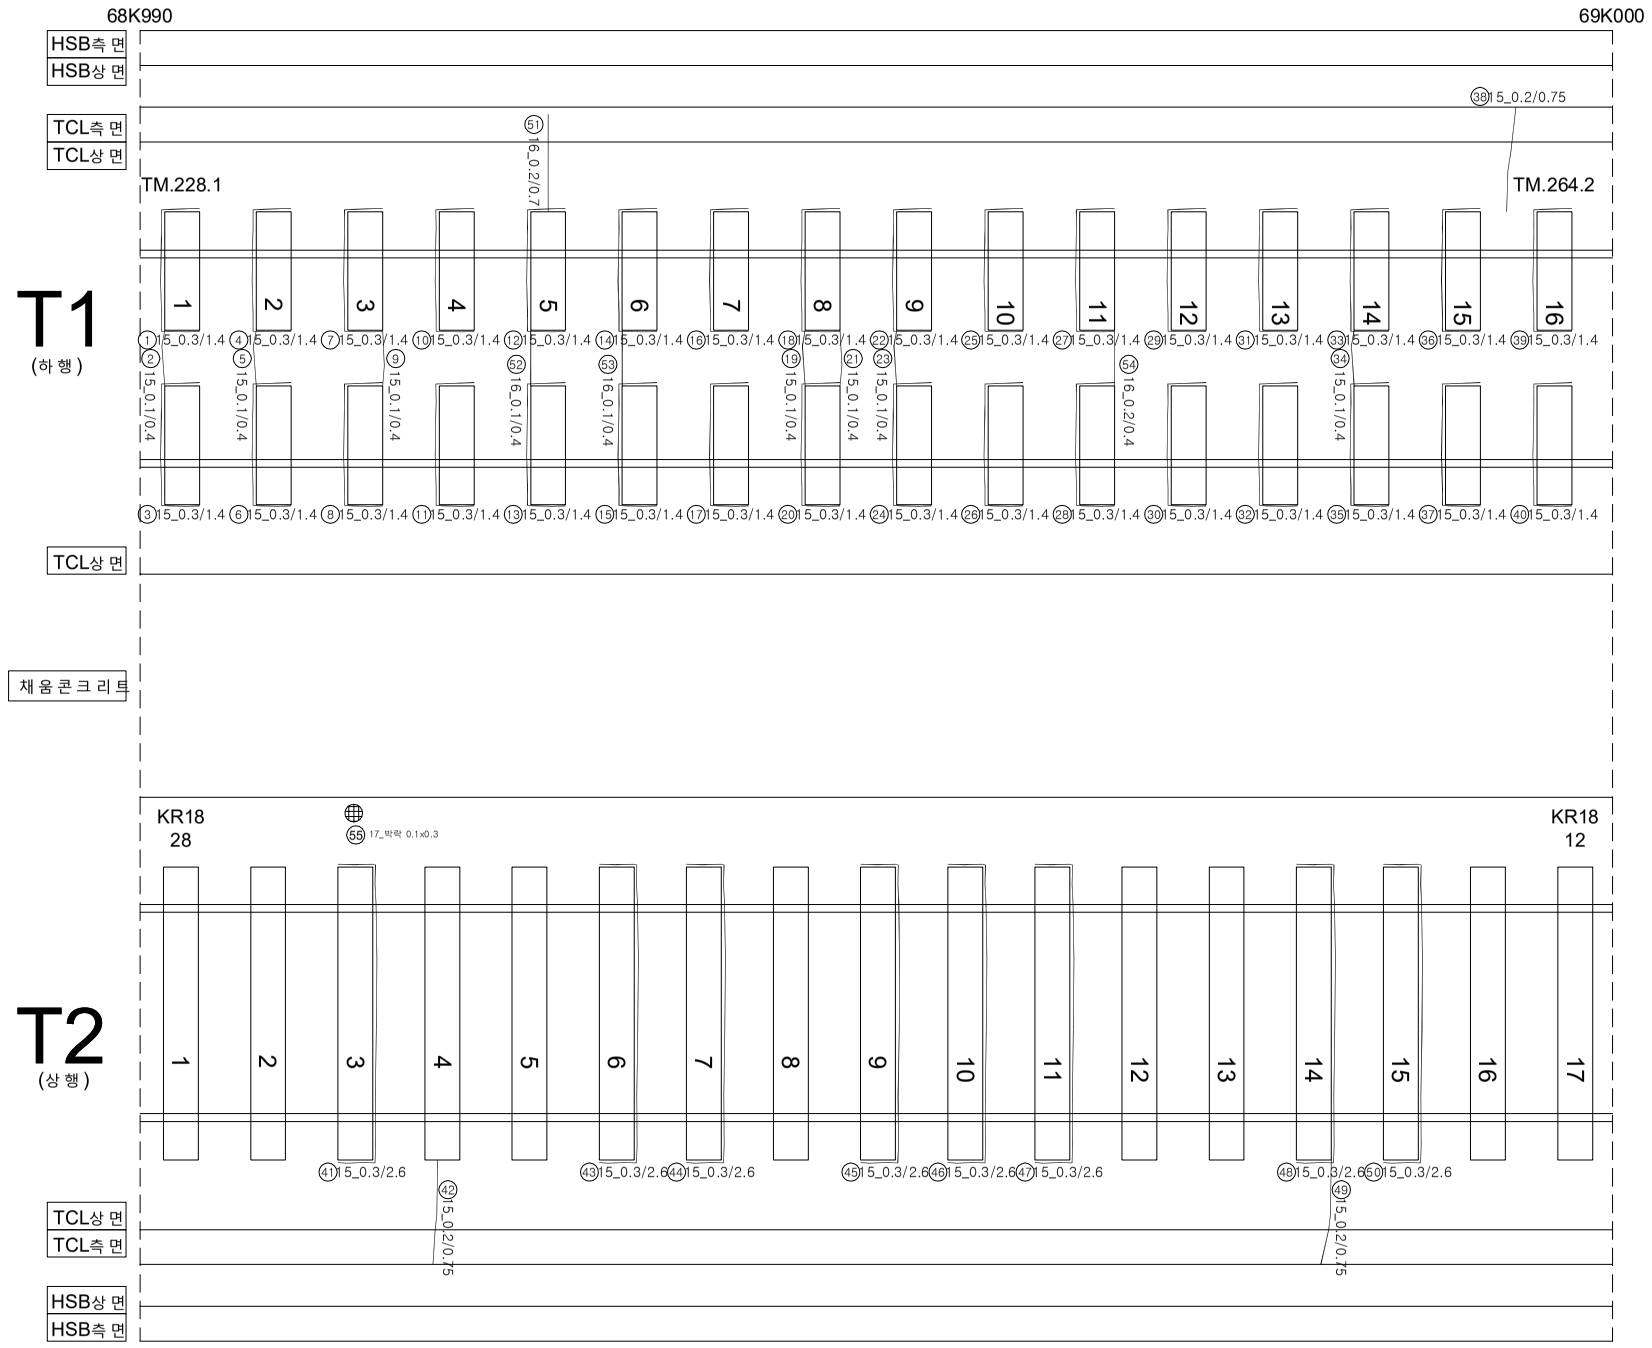
연번	손상	폭		연장		비고	연번	손상	폭		연장		비고
1	경계부 균열	0.3	㎜	1.4	m		55	박락	0.1	㎜	0.3	m	신 규
2	균열	0.1	㎜	0.4	m		56						
3	경계부 균열	0.3	㎜	1.4	m		57						
4	경계부 균열	0.3	㎜	1.4	m		58						
5	균열	0.1	㎜	0.4	m		59						
6	경계부 균열	0.3	㎜	1.4	m		60						
7	경계부 균열	0.3	㎜	1.4	m		61						
8	경계부 균열	0.3	㎜	1.4	m		62						
9	균열	0.1	㎜	0.4	m		63						
10	경계부 균열	0.3	㎜	1.4	m		64						
11	경계부 균열	0.3	㎜	1.4	m		65						
12	경계부 균열	0.3	㎜	1.4	m		66						
13	경계부 균열	0.3	㎜	1.4	m		67						
14	경계부 균열	0.3	㎜	1.4	m		68						
15	경계부 균열	0.3	㎜	1.4	m		69						
16	경계부 균열	0.3	㎜	1.4	m		70						
17	경계부 균열	0.3	㎜	1.4	m		71						
18	경계부 균열	0.3	㎜	1.4	m		72						
19	균열	0.1	㎜	0.4	m		73						
20	경계부 균열	0.3	㎜	1.4	m		74						
21	균열	0.1	㎜	0.4	m		75						
22	경계부 균열	0.3	㎜	1.4	m		76						
23	균열	0.1	㎜	0.4	m		77						
24	경계부 균열	0.3	㎜	1.4	m		78						
25	경계부 균열	0.3	㎜	1.4	m		79						
26	경계부 균열	0.3	㎜	1.4	m		80						
27	경계부 균열	0.3	㎜	1.4	m		81						
28	경계부 균열	0.3	㎜	1.4	m		82						
29	경계부 균열	0.3	㎜	1.4	m		83

30	경계부 균열	0.3	㎜	1.4	m		84						
31	경계부 균열	0.3	㎜	1.4	m		85						
32	경계부 균열	0.3	㎜	1.4	m		86						
33	경계부 균열	0.3	㎜	1.4	m		87						
34	균열	0.1	㎜	0.4	m		88						
35	경계부 균열	0.3	㎜	1.4	m		89						
36	경계부 균열	0.3	㎜	1.4	m		90						
37	경계부 균열	0.3	㎜	1.4	m		91						
38	균열	0.2	㎜	0.8	m		92						
39	경계부 균열	0.3	㎜	1.4	m		93						
40	경계부 균열	0.3	㎜	1.4	m		94						
41	경계부 균열	0.3	㎜	2.6	m		95						
42	균열	0.2	㎜	0.8	m		96						
43	경계부 균열	0.3	㎜	2.6	m		97						
44	경계부 균열	0.3	㎜	2.6	m		98						
45	경계부 균열	0.3	㎜	2.6	m		99						
46	경계부 균열	0.3	㎜	2.6	m		100						
47	경계부 균열	0.3	㎜	2.6	m		101						
48	경계부 균열	0.3	㎜	2.6	m		102						
49	균열	0.2	㎜	0.8	m		103						
50	경계부 균열	0.3	㎜	2.6	m		104						
51	균열	0.2	㎜	0.7	m		105						
52	균열	0.1	㎜	0.4	m		106						
53	균열	0.1	㎜	0.4	m		107						
54	균열	0.2	㎜	0.4	m		108
