외관조사 평면도번호
G34_신작교_토공노반_67(69.040~69.050km)

호남고속선 신작교_토공노반_67(69.040~69.050km, L=10m)

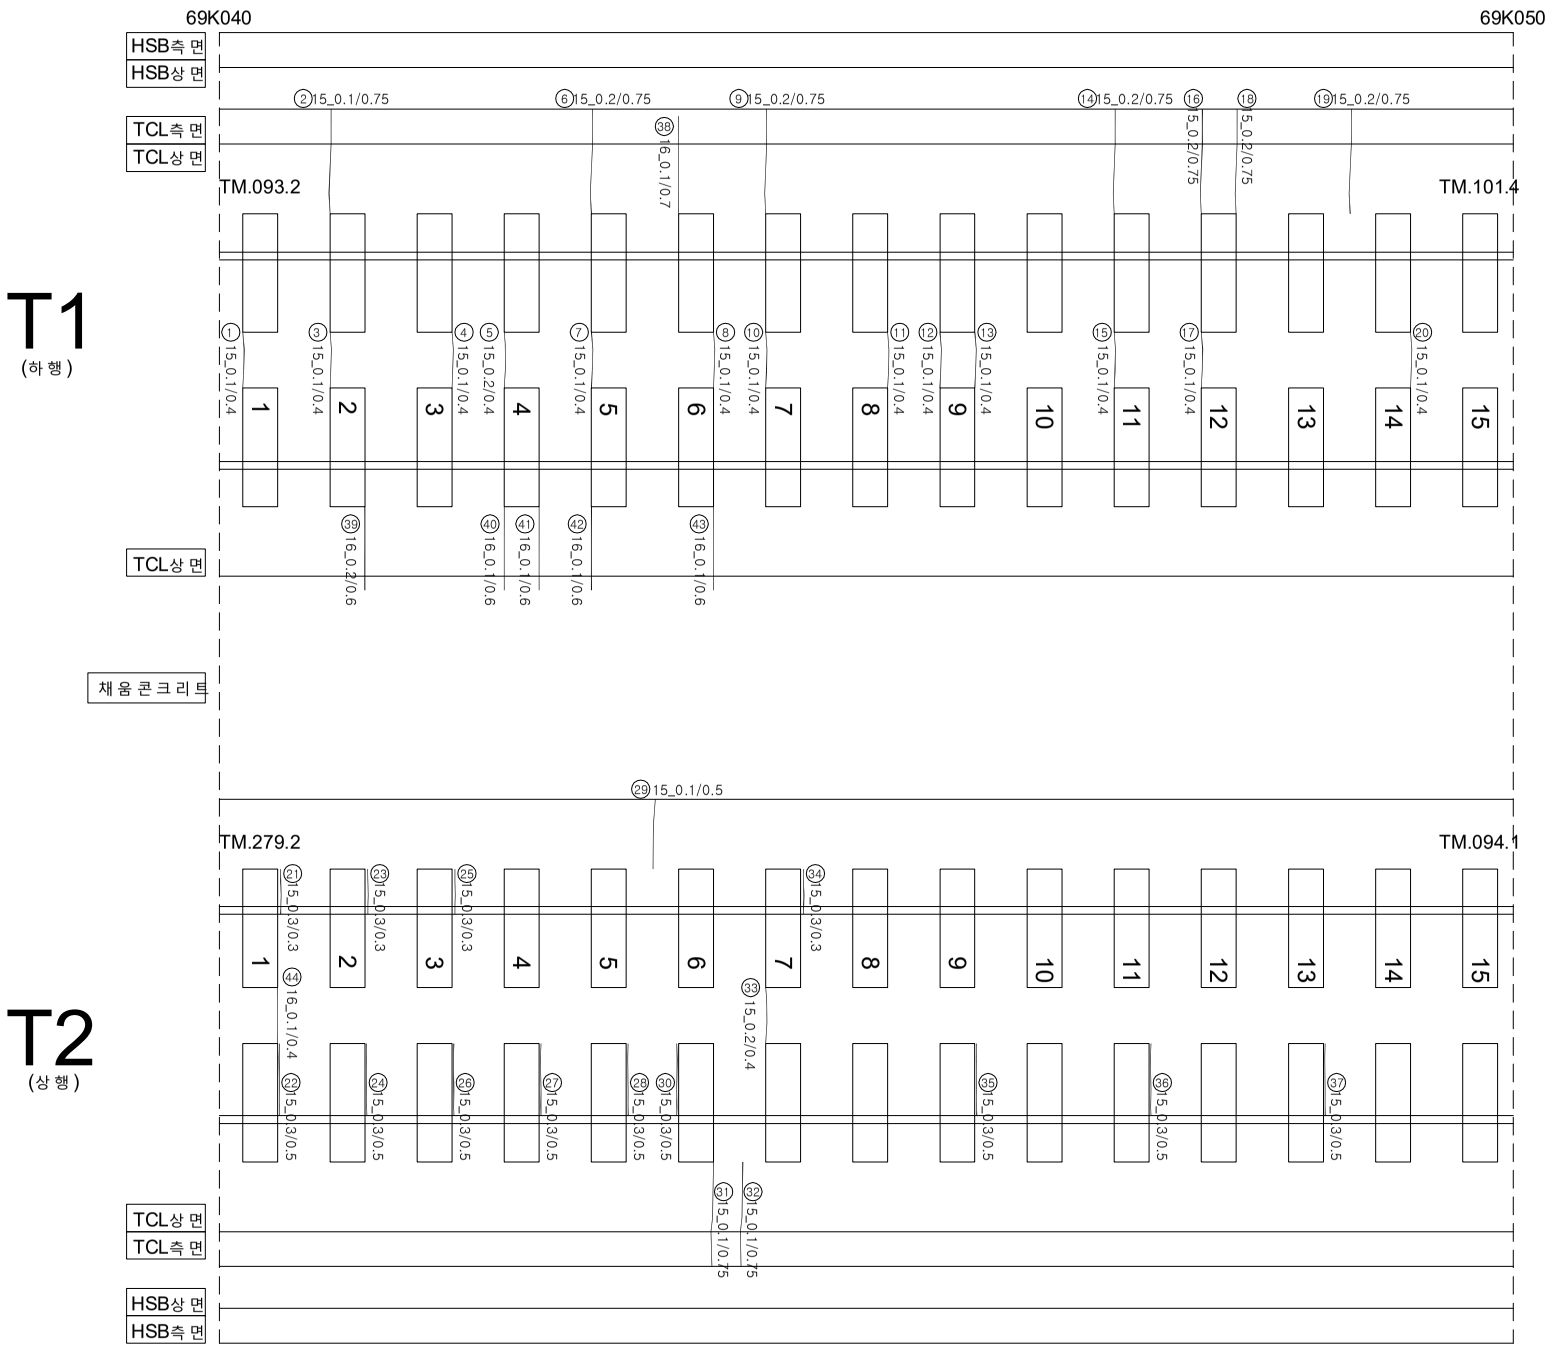
연번	손상	폭		연장		비고	연번	손상	폭		연장		비고
1	균열	0.1	㎜	0.4	m		55						
2	균열	0.1	㎜	0.8	m		56						
3	균열	0.1	㎜	0.4	m		57						
4	균열	0.1	㎜	0.4	m		58						
5	균열	0.2	㎜	0.4	m		59						
6	균열	0.2	㎜	0.8	m		60						
7	균열	0.1	㎜	0.4	m		61						
8	균열	0.1	㎜	0.4	m		62						
9	균열	0.2	㎜	0.8	m		63						
10	균열	0.1	㎜	0.4	m		64						
11	균열	0.1	㎜	0.4	m		65						
12	균열	0.1	㎜	0.4	m		66						
13	균열	0.1	㎜	0.4	m		67						
14	균열	0.2	㎜	0.8	m		68						
15	균열	0.1	㎜	0.4	m		69						
16	균열	0.2	㎜	0.8	m		70						
17	균열	0.1	㎜	0.4	m		71						
18	균열	0.2	㎜	0.8	m		72						
19	균열	0.2	㎜	0.8	m		73						
20	균열	0.1	㎜	0.4	m		74						
21	경계부 균열	0.3	㎜	0.3	m		75						
22	경계부 균열	0.3	㎜	0.5	m		76						
23	경계부 균열	0.3	㎜	0.3	m		77						
24	경계부 균열	0.3	㎜	0.5	m		78						
25	경계부 균열	0.3	㎜	0.3	m		79						
26	경계부 균열	0.3	㎜	0.5	m		80						
27	경계부 균열	0.3	㎜	0.5	m		81						
28	경계부 균열	0.3	㎜	0.5	m		82						
29	균열	0.1	㎜	0.5	m		83						
30	경계부 균열	0.3	㎜	0.5	m		84						
31	균열	0.1	㎜	0.8	m		85						
32	균열	0.1	㎜	0.8	m		86

33	균열	0.2	㎜	0.4	m		87						
34	경계부 균열	0.3	㎜	0.3	m		88						
35	경계부 균열	0.3	㎜	0.5	m		89						
36	경계부 균열	0.3	㎜	0.5	m		90						
37	경계부 균열	0.3	㎜	0.5	m		91						
38	균열	0.1	㎜	0.7	m		92						
39	균열	0.2	㎜	0.6	m		93						
40	균열	0.1	㎜	0.6	m		94						
41	균열	0.1	㎜	0.6	m		95						
42	균열	0.1	㎜	0.6	m		96						
43	균열	0.1	㎜	0.6	m		97						
44	균열	0.1	㎜	0.4	m		98						
45							99						
46							100						
47							101						
48							102						
49							103						
50							104						
51							105						
52							106						
53							107						
54							108
