외관조사 일람도번호
G34_신작교_토공노반_8(68k450~68k460)

호남고속선 신작교_토공노반_8(68.450~68.460km, L=10m)

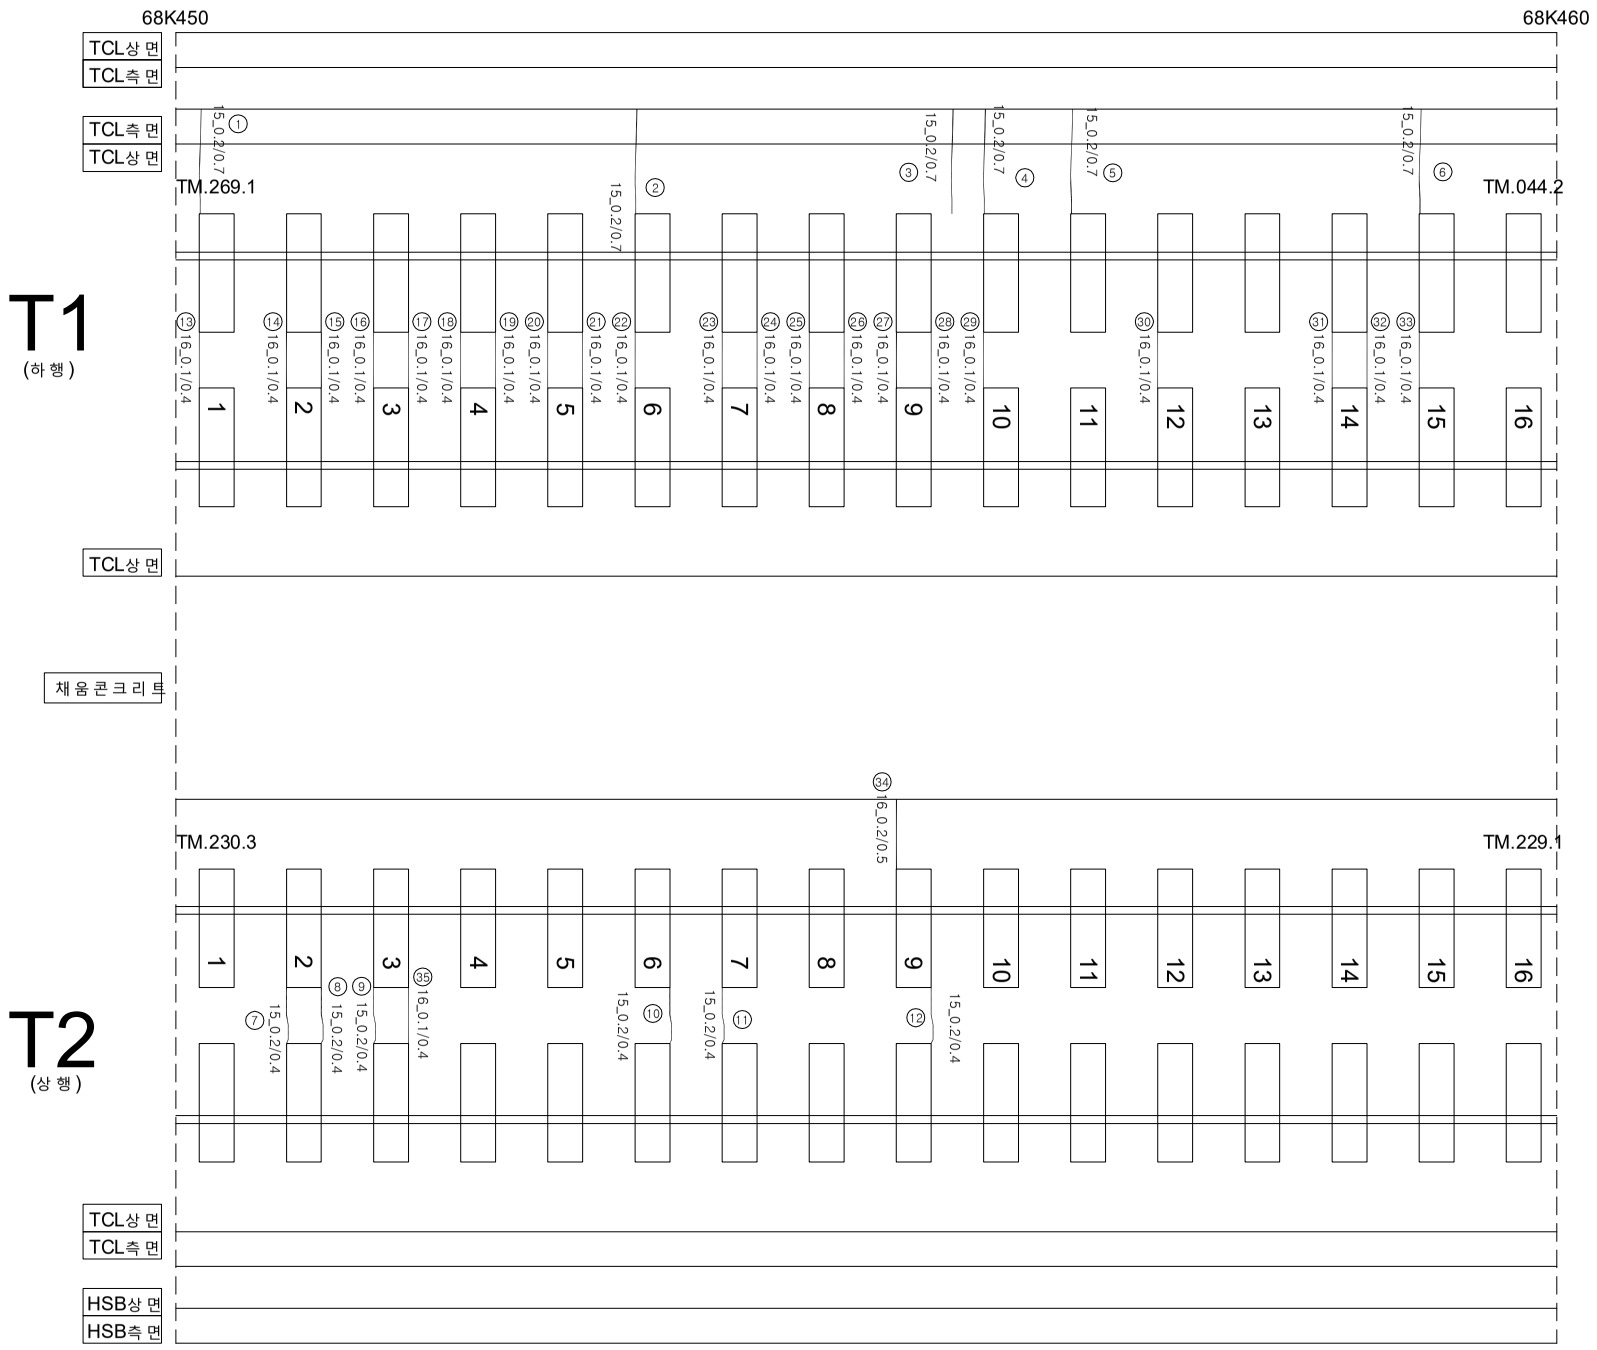
연번	손상	폭		연장		비고	연번	손상	폭		연장		비고
1	균열	0.2	㎜	0.7	m		55						
2	균열	0.2	㎜	0.7	m		56						
3	균열	0.2	㎜	0.7	m		57						
4	균열	0.2	㎜	0.7	m		58						
5	균열	0.2	㎜	0.7	m		59						
6	균열	0.2	㎜	0.7	m		60						
7	균열	0.2	㎜	0.4	m		61						
8	균열	0.2	㎜	0.4	m		62						
9	균열	0.2	㎜	0.4	m		63						
10	균열	0.2	㎜	0.4	m		64						
11	균열	0.2	㎜	0.4	m		65						
12	균열	0.2	㎜	0.4	m		66						
13	균열	0.1	㎜	0.4	m		67						
14	균열	0.1	㎜	0.4	m		68						
15	균열	0.1	㎜	0.4	m		69						
16	균열	0.1	㎜	0.4	m		70						
17	균열	0.1	㎜	0.4	m		71						
18	균열	0.1	㎜	0.4	m		72						
19	균열	0.1	㎜	0.4	m		73						
20	균열	0.1	㎜	0.4	m		74						
21	균열	0.1	㎜	0.4	m		75						
22	균열	0.1	㎜	0.4	m		76						
23	균열	0.1	㎜	0.4	m		77						
24	균열	0.1	㎜	0.4	m		78						
25	균열	0.1	㎜	0.4	m		79						
26	균열	0.1	㎜	0.4	m		80						
27	균열	0.1	㎜	0.4	m		81						
28	균열	0.1	㎜	0.4	m		82						
29	균열	0.1	㎜	0.4	m		83						
30	균열	0.1	㎜	0.4	m		84						
31	균열	0.1	㎜	0.4	m		85						
32	균열	0.1	㎜	0.4	m		86						
33	균열	0.1	㎜	0.4	m		87

34	균열	0.2	㎜	0.5	m		88						
35	균열	0.1	㎜	0.4	m		89						
36							90						
37							91						
38							92						
39							93						
40							94						
41							95						
42							96						
43							97						
44							98						
45							99						
46							100						
47							101						
48							102						
49							103						
50							104						
51							105						
52							106						
53							107						
54							108
