호남고속선 신작교_토공노반_80(69.170~69.180km, L=10m)

G34_신작교_토공노반_80(69k170~69k180)

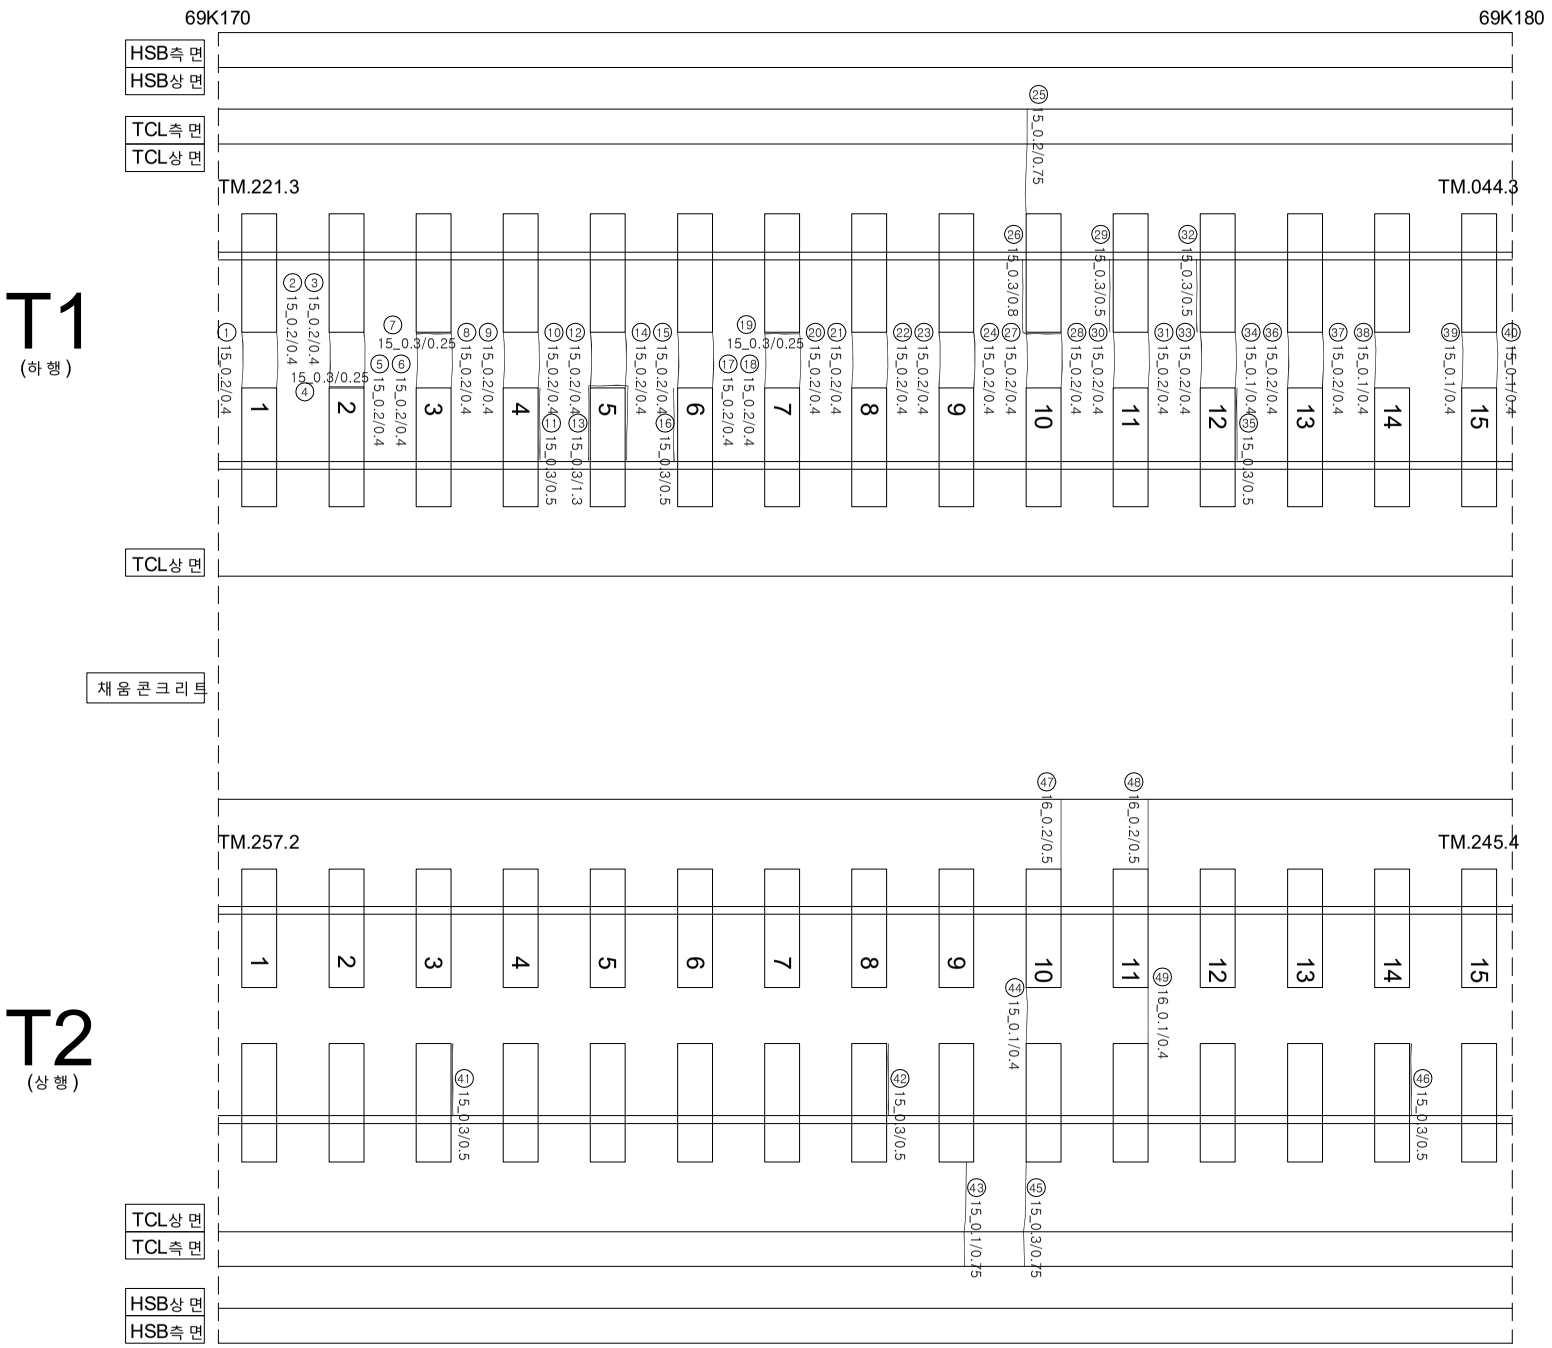
연번	손상	폭		연장		비고	연번	손상	폭		연장		비고
1	균열	0.2	㎜	0.4	m		55						
2	균열	0.2	㎜	0.4	m		56						
3	균열	0.2	㎜	0.4	m		57						
4	경계부 균열	0.3	㎜	0.3	m		58						
5	균열	0.2	㎜	0.4	m		59						
6	균열	0.2	㎜	0.4	m		60						
7	경계부 균열	0.3	㎜	0.3	m		61						
8	균열	0.2	㎜	0.4	m		62						
9	균열	0.2	㎜	0.4	m		63						
10	균열	0.2	㎜	0.4	m		64						
11	경계부 균열	0.3	㎜	0.5	m		65						
12	균열	0.2	㎜	0.4	m		66						
13	경계부 균열	0.3	㎜	1.3	m		67						
14	균열	0.2	㎜	0.4	m		68						
15	균열	0.2	㎜	0.4	m		69						
16	경계부 균열	0.3	㎜	0.5	m		70						
17	균열	0.2	㎜	0.4	m		71						
18	균열	0.2	㎜	0.4	m		72						
19	경계부 균열	0.3	㎜	0.3	m		73						
20	균열	0.2	㎜	0.4	m		74						
21	균열	0.2	㎜	0.4	m		75						
22	균열	0.2	㎜	0.4	m		76						
23	균열	0.2	㎜	0.4	m		77						
24	균열	0.2	㎜	0.4	m		78						
25	균열	0.2	㎜	0.8	m		79						
26	경계부 균열	0.3	㎜	0.8	m		80						
27	균열	0.2	㎜	0.4	m		81						
28	균열	0.2	㎜	0.4	m		82						
29	경계부 균열	0.3	㎜	0.5	m		83						
30	균열	0.2	㎜	0.4	m		84						
31	균열	0.2	㎜	0.4	m		85						
32	경계부 균열	0.3	㎜	0.5	m		86

33	균열	0.2	㎜	0.4	m		87						
34	균열	0.1	㎜	0.4	m		88						
35	경계부 균열	0.3	㎜	0.5	m		89						
36	균열	0.2	㎜	0.4	m		90						
37	균열	0.2	㎜	0.4	m		91						
38	균열	0.1	㎜	0.4	m		92						
39	균열	0.1	㎜	0.4	m		93						
40	균열	0.1	㎜	0.4	m		94						
41	경계부 균열	0.3	㎜	0.5	m		95						
42	경계부 균열	0.3	㎜	0.5	m		96						
43	균열	0.1	㎜	0.8	m		97						
44	균열	0.1	㎜	0.4	m		98						
45	균열	0.3	㎜	0.8	m		99						
46	경계부 균열	0.3	㎜	0.5	m		100						
47	균열	0.2	㎜	0.5	m		101						
48	균열	0.2	㎜	0.5	m		102						
49	균열	0.1	㎜	0.4	m		103						
50							104						
51							105						
52							106						
53							107						
54							108
