외관조사 일련번호
G34_신작교_토공노반_9(68k460~68k470)

호남고속선 신작교_토공노반_9(68.460~68.470km, L=10m)

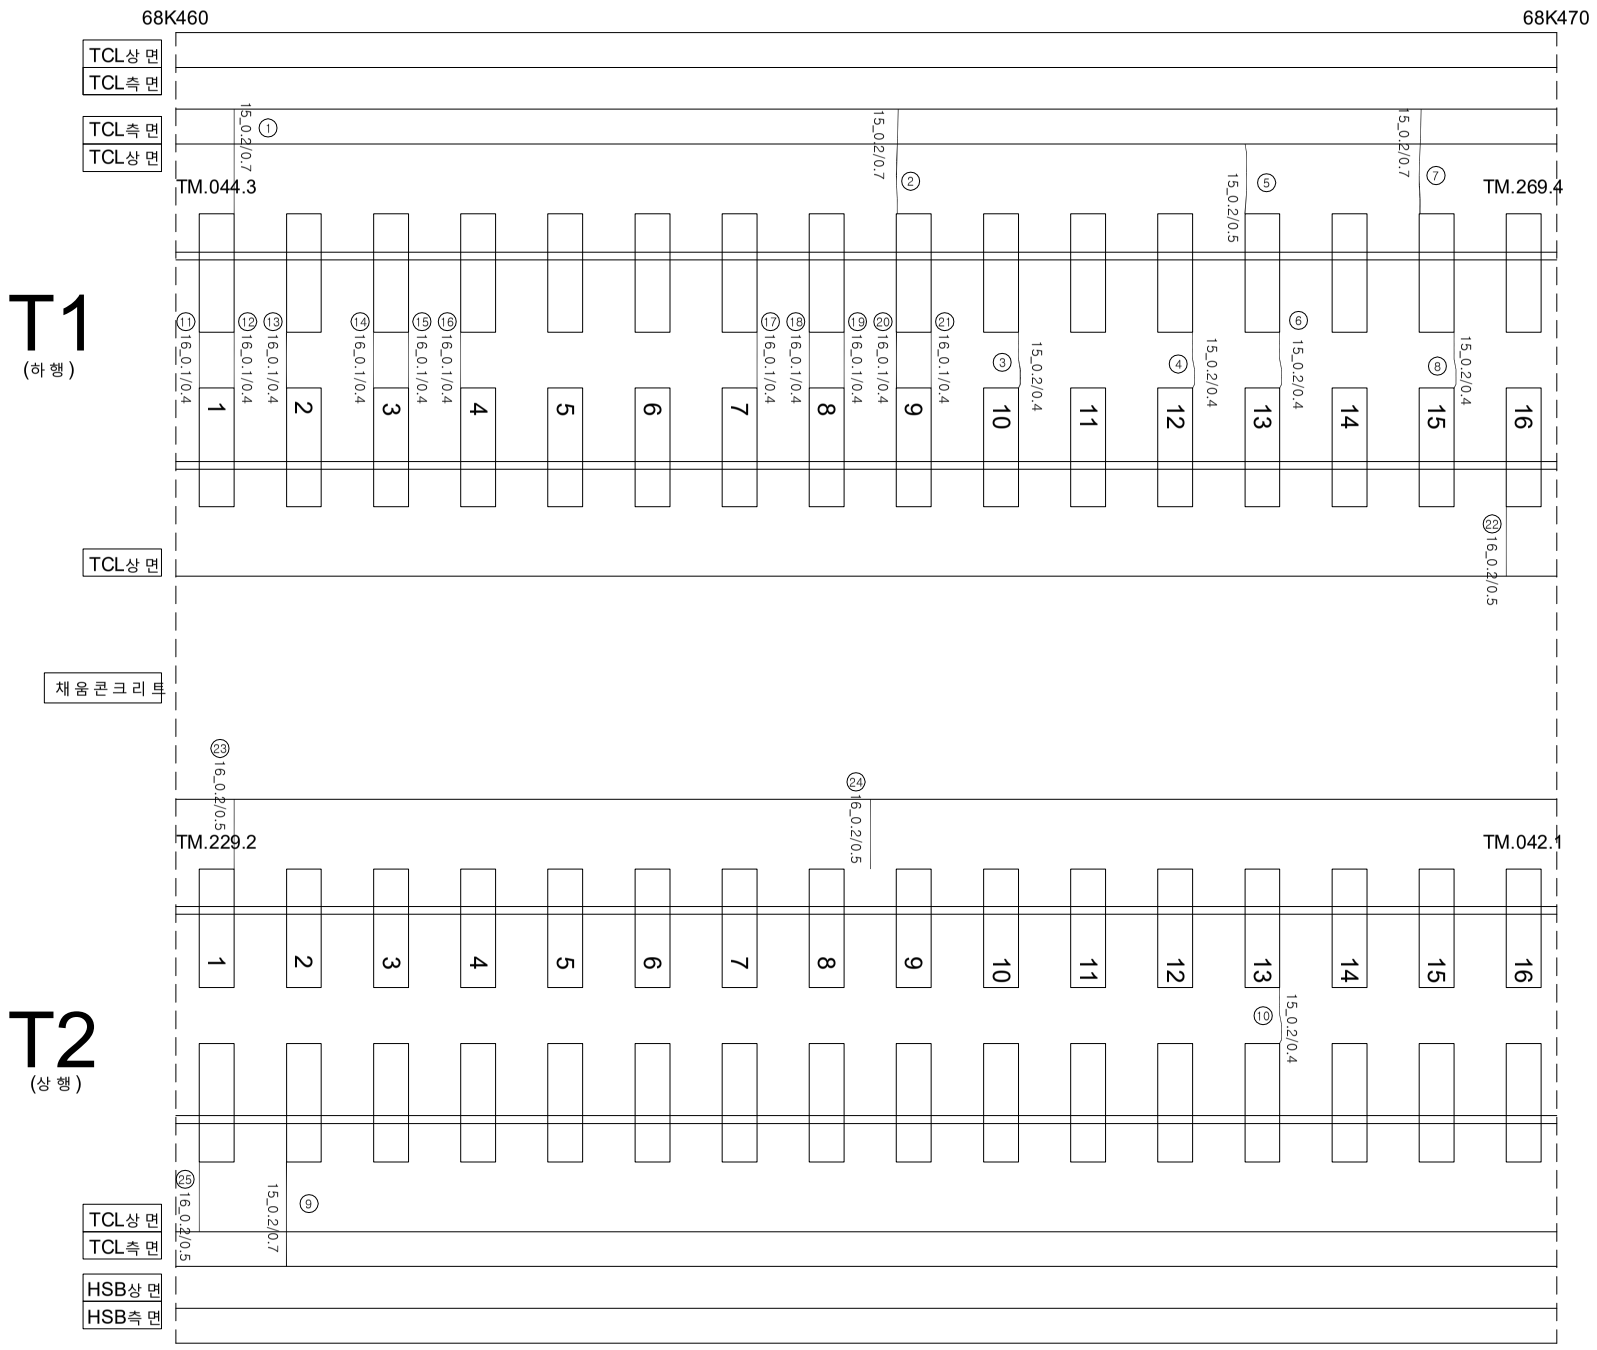
연번	손상	폭		연장		비고	연번	손상	폭		연장		비고
1	균열	0.2	㎜	0.7	m		55						
2	균열	0.2	㎜	0.7	m		56						
3	균열	0.2	㎜	0.4	m		57						
4	균열	0.2	㎜	0.4	m		58						
5	균열	0.2	㎜	0.5	m		59						
6	균열	0.2	㎜	0.4	m		60						
7	균열	0.2	㎜	0.7	m		61						
8	균열	0.2	㎜	0.4	m		62						
9	균열	0.2	㎜	0.7	m		63						
10	균열	0.2	㎜	0.4	m		64						
11	균열	0.1	㎜	0.4	m		65						
12	균열	0.1	㎜	0.4	m		66						
13	균열	0.1	㎜	0.4	m		67						
14	균열	0.1	㎜	0.4	m		68						
15	균열	0.1	㎜	0.4	m		69						
16	균열	0.1	㎜	0.4	m		70						
17	균열	0.1	㎜	0.4	m		71						
18	균열	0.1	㎜	0.4	m		72						
19	균열	0.1	㎜	0.4	m		73						
20	균열	0.1	㎜	0.4	m		74						
21	균열	0.1	㎜	0.4	m		75						
22	균열	0.2	㎜	0.5	m		76						
23	균열	0.2	㎜	0.5	m		77						
24	균열	0.2	㎜	0.5	m		78						
25	균열	0.2	㎜	0.5	m		79						
26							80						
27							81						
28							82						
29							83						
30							84						
31							85						
32							86						
33							87						
34							88						
35							89						
36							90						
37							91

38							92						
39							93						
40							94						
41							95						
42							96						
43							97						
44							98						
45							99						
46							100						
47							101						
48							102						
49							103						
50							104						
51							105						
52							106						
53							107						
54							108
