외관조사망도 번호
G34_신작교_토공노반_113(69k500~69k510)

호남고속선 신작교_토공노반_113(69.500~69.510km, L=10m)

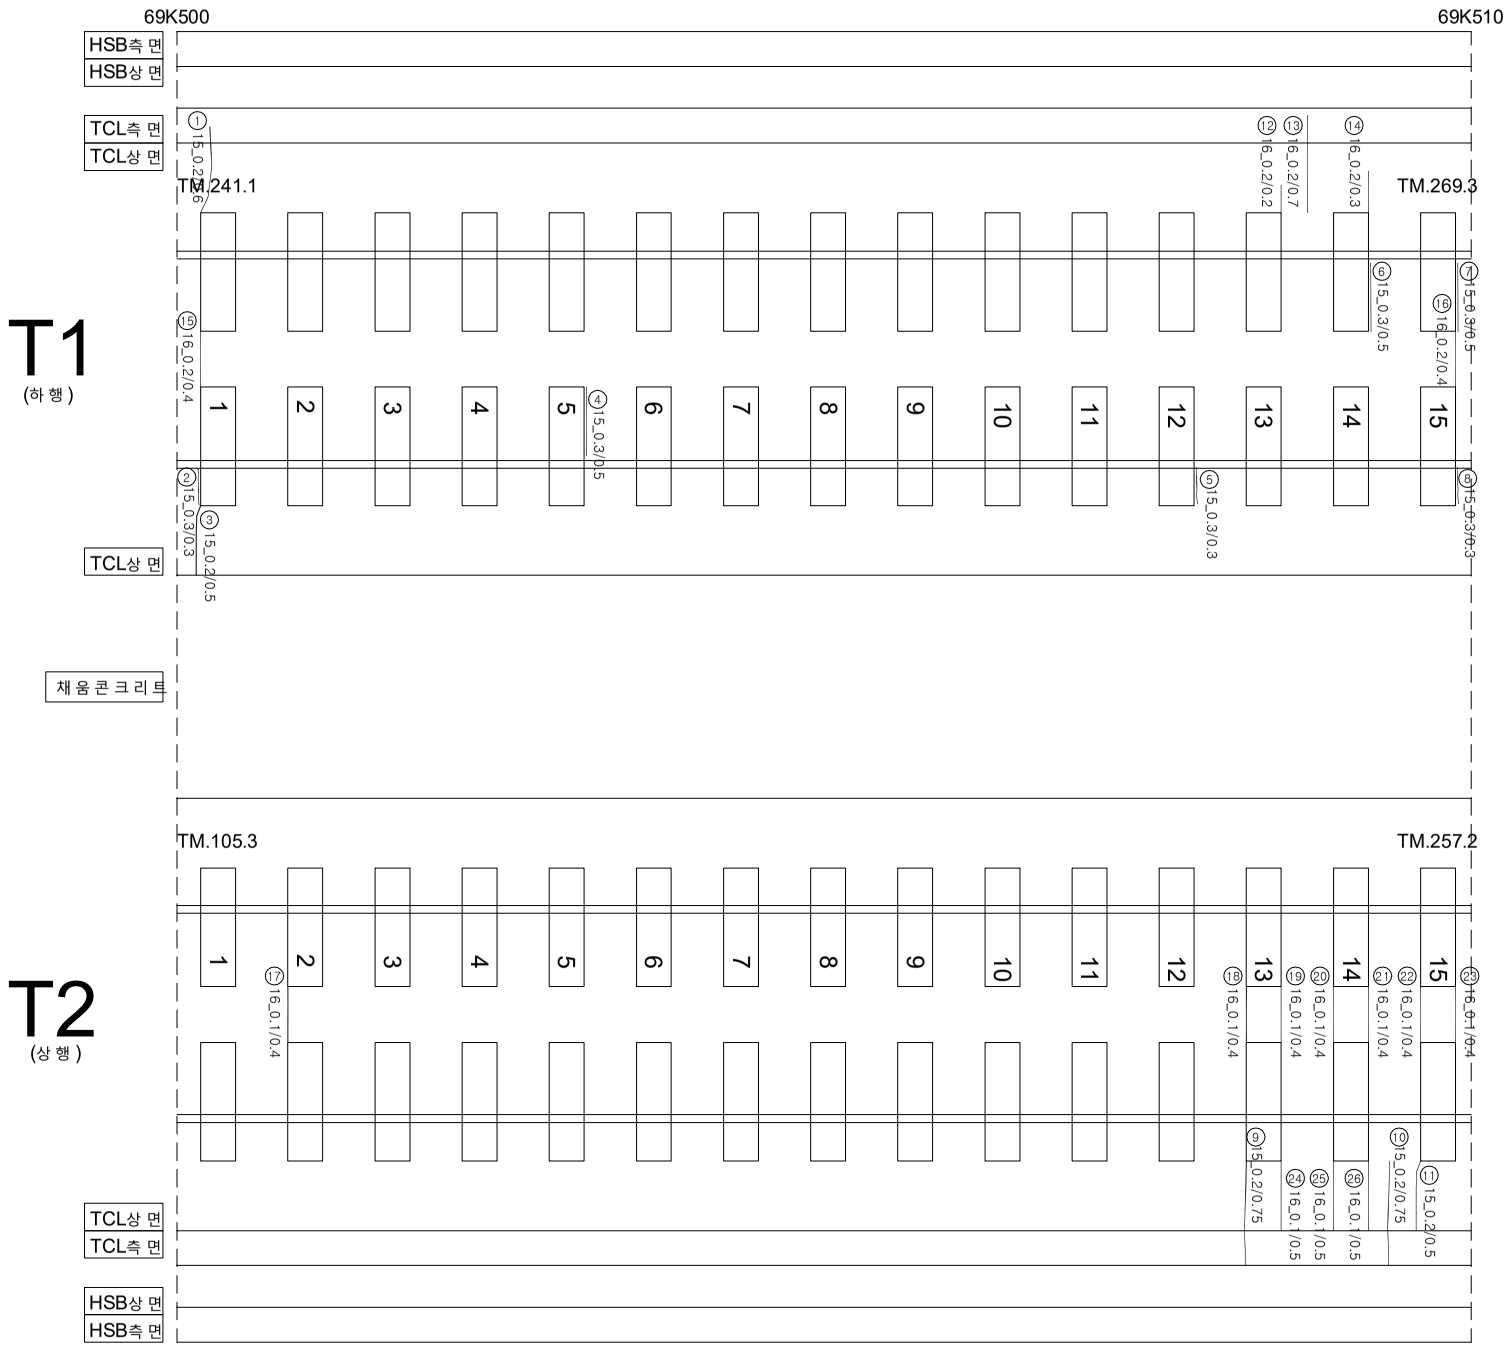
연번	손상	폭		연장		비고	연번	손상	폭		연장		비고
1	균열	0.2	㎜	0.6	m		55						
2	경계부 균열	0.3	㎜	0.3	m		56						
3	균열	0.2	㎜	0.5	m		57						
4	경계부 균열	0.3	㎜	0.5	m		58						
5	경계부 균열	0.3	㎜	0.3	m		59						
6	경계부 균열	0.3	㎜	0.5	m		60						
7	경계부 균열	0.3	㎜	0.5	m		61						
8	경계부 균열	0.3	㎜	0.3	m		62						
9	균열	0.2	㎜	0.8	m		63						
10	균열	0.2	㎜	0.8	m		64						
11	균열	0.2	㎜	0.5	m		65						
12	균열	0.2	㎜	0.2	m		66						
13	균열	0.2	㎜	0.7	m		67						
14	균열	0.2	㎜	0.3	m		68						
15	균열	0.2	㎜	0.4	m		69						
16	균열	0.2	㎜	0.4	m		70						
17	균열	0.1	㎜	0.4	m		71						
18	균열	0.1	㎜	0.4	m		72						
19	균열	0.1	㎜	0.4	m		73						
20	균열	0.1	㎜	0.4	m		74						
21	균열	0.1	㎜	0.4	m		75						
22	균열	0.1	㎜	0.4	m		76						
23	균열	0.1	㎜	0.4	m		77						
24	균열	0.1	㎜	0.5	m		78						
25	균열	0.1	㎜	0.5	m		79						
26	균열	0.1	㎜	0.5	m		80						
27							81						
28							82						
29							83						
30							84						
31							85						
32							86						
33							87						
34							88						
35							89

36							90						
37							91						
38							92						
39							93						
40							94						
41							95						
42							96						
43							97						
44							98						
45							99						
46							100						
47							101						
48							102						
49							103						
50							104						
51							105						
52							106						
53							107						
54							108
