| 외관조사망도 번호 |
| --- |
| G34_신작교_토공노반_167(70k040~70k050) |

# 호남고속선 신작교_토공노반_167(70.040~70.050km, L=10m)

| 시 행 사 | 용 역 명 | 용 역 사 | 과업 참여자 | | 범례 | | | |
| --- | --- | --- | --- | --- | --- | --- | --- | --- |
| KORAIL 한국철도공사 KOREA RAILROAD | 2017년도 호남고속선 오송-광주송정간 콘크리트궤도 점검용역 | (주)한국구조물안전연구원<br>(주)한국국토안전연구원<br>(재)한국건설품질연구원 | 이 복 영 | 라 윤 강<br>김 경 기<br>윤 석 기 | 0.2/2.0 (0.3㎜이하 : 흑색)<br>0.4/2.0 (0.3㎜초과 0.5㎜이하 : 청색)<br>0.6/2.0 (0.5㎜초과 1.0㎜미만 : 적색)<br>1.0/2.0 (1.0㎜이상 : 분홍색) | 침목도상분리<br>망상<br>박리,박락,파손<br>백태 | 재료분리<br>철근노출<br>누수,습윤부<br>시공이음분리,층분리 | |

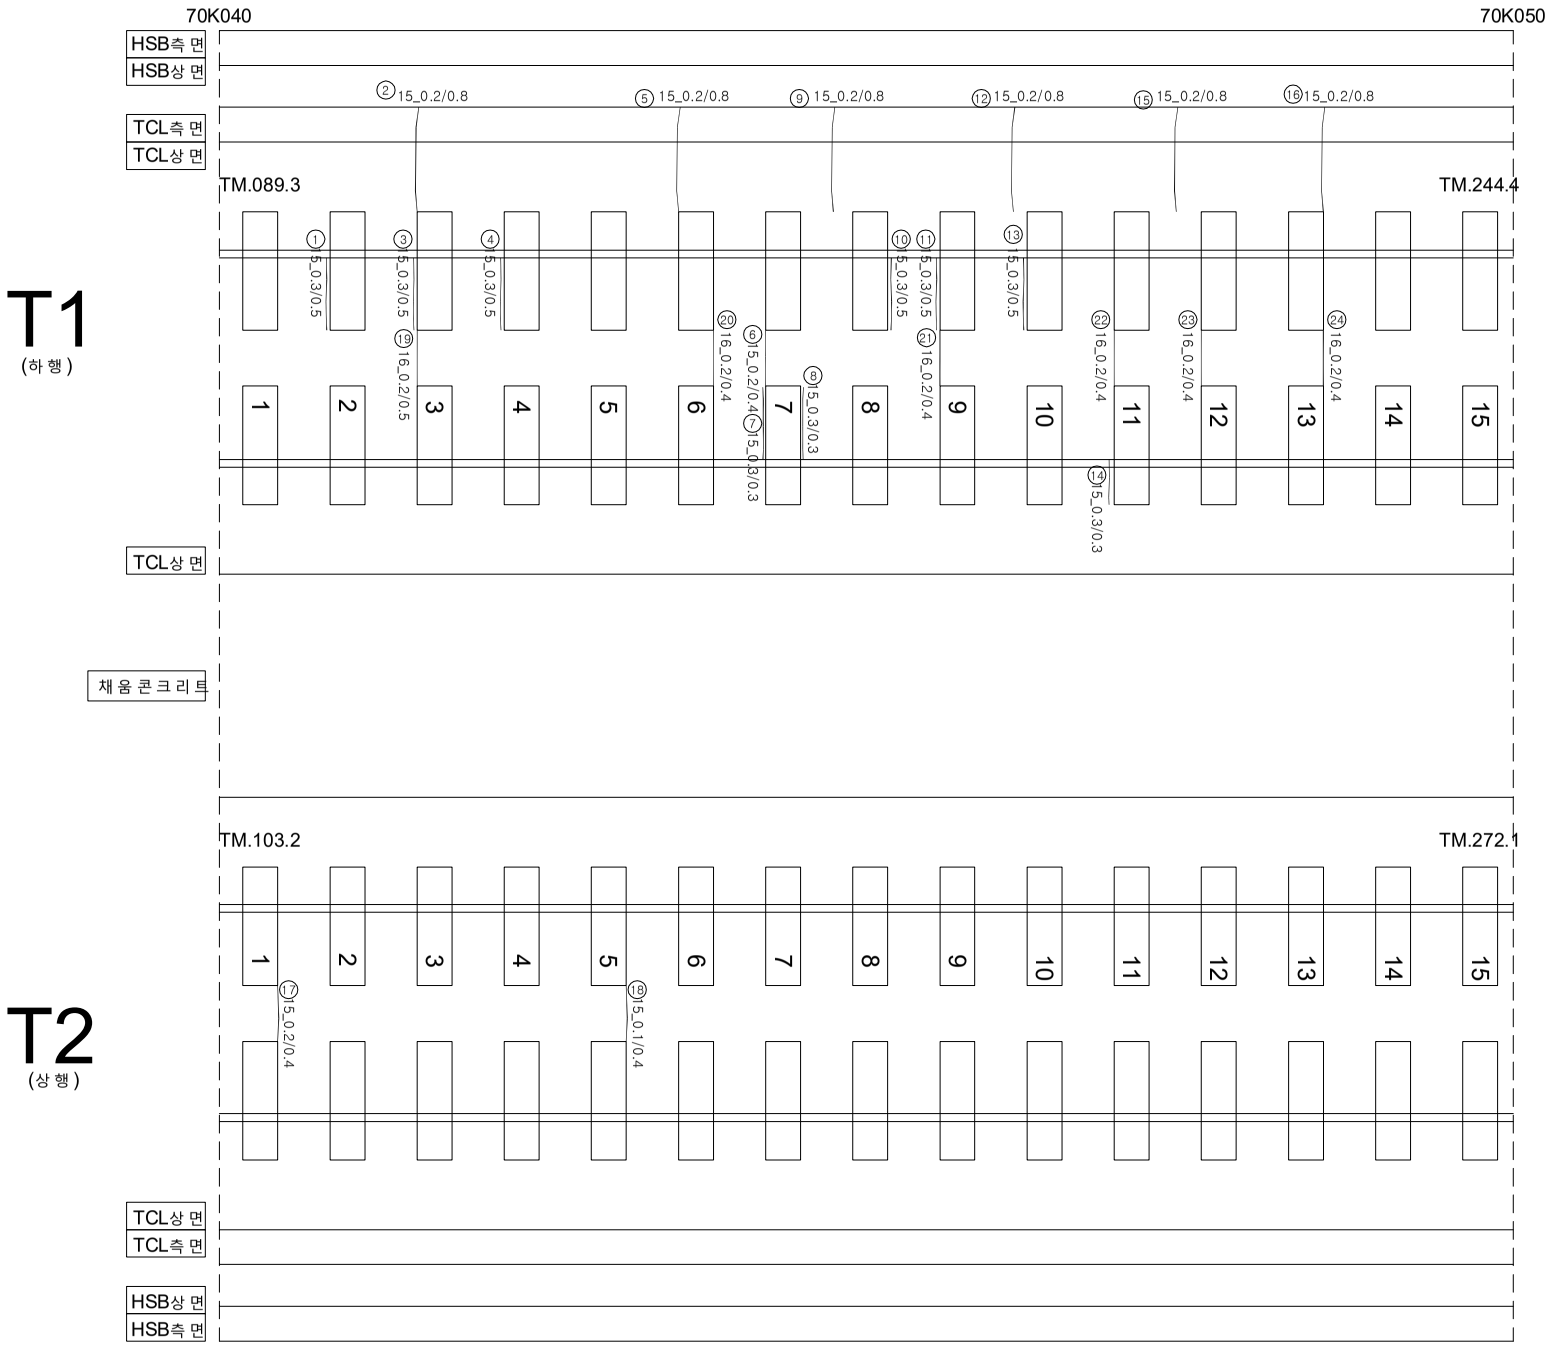
| 연번 | 손상 | 폭 | | 연장 | | 비고 | 연번 | 손상 | 폭 | | 연장 | | 비고 |
| --- | --- | --- | --- | --- | --- | --- | --- | --- | --- | --- | --- | --- | --- |
| 1 | 경계부 균열 | 0.3 | ㎜ | 0.5 | m | | 55 | | | | | | |
| 2 | 균열 | 0.2 | ㎜ | 0.8 | m | | 56 | | | | | | |
| 3 | 경계부 균열 | 0.3 | ㎜ | 0.5 | m | | 57 | | | | | | |
| 4 | 경계부 균열 | 0.3 | ㎜ | 0.5 | m | | 58 | | | | | | |
| 5 | 균열 | 0.2 | ㎜ | 0.8 | m | | 59 | | | | | | |
| 6 | 균열 | 0.2 | ㎜ | 0.4 | m | | 60 | | | | | | |
| 7 | 경계부 균열 | 0.3 | ㎜ | 0.3 | m | | 61 | | | | | | |
| 8 | 경계부 균열 | 0.3 | ㎜ | 0.3 | m | | 62 | | | | | | |
| 9 | 균열 | 0.2 | ㎜ | 0.8 | m | | 63 | | | | | | |
| 10 | 경계부 균열 | 0.3 | ㎜ | 0.5 | m | | 64 | | | | | | |
| 11 | 경계부 균열 | 0.3 | ㎜ | 0.5 | m | | 65 | | | | | | |
| 12 | 균열 | 0.2 | ㎜ | 0.8 | m | | 66 | | | | | | |
| 13 | 경계부 균열 | 0.3 | ㎜ | 0.5 | m | | 67 | | | | | | |
| 14 | 경계부 균열 | 0.3 | ㎜ | 0.3 | m | | 68 | | | | | | |
| 15 | 균열 | 0.2 | ㎜ | 0.8 | m | | 69 | | | | | | |
| 16 | 균열 | 0.2 | ㎜ | 0.8 | m | | 70 | | | | | | |
| 17 | 균열 | 0.2 | ㎜ | 0.4 | m | | 71 | | | | | | |
| 18 | 균열 | 0.1 | ㎜ | 0.4 | m | | 72 | | | | | | |
| 19 | 균열 | 0.2 | ㎜ | 0.5 | m | | 73 | | | | | | |
| 20 | 균열 | 0.2 | ㎜ | 0.4 | m | | 74 | | | | | | |
| 21 | 균열 | 0.2 | ㎜ | 0.4 | m | | 75 | | | | | | |
| 22 | 균열 | 0.2 | ㎜ | 0.4 | m | | 76 | | | | | | |
| 23 | 균열 | 0.2 | ㎜ | 0.4 | m | | 77 | | | | | | |
| 24 | 균열 | 0.2 | ㎜ | 0.4 | m | | 78 | | | | | | |
