호남고속선 신작교_토공노반_175(70.120~70.130km, L=10m)

외관조사망도 번호
G34_신작교_토공노반_175(70k120~70k130)

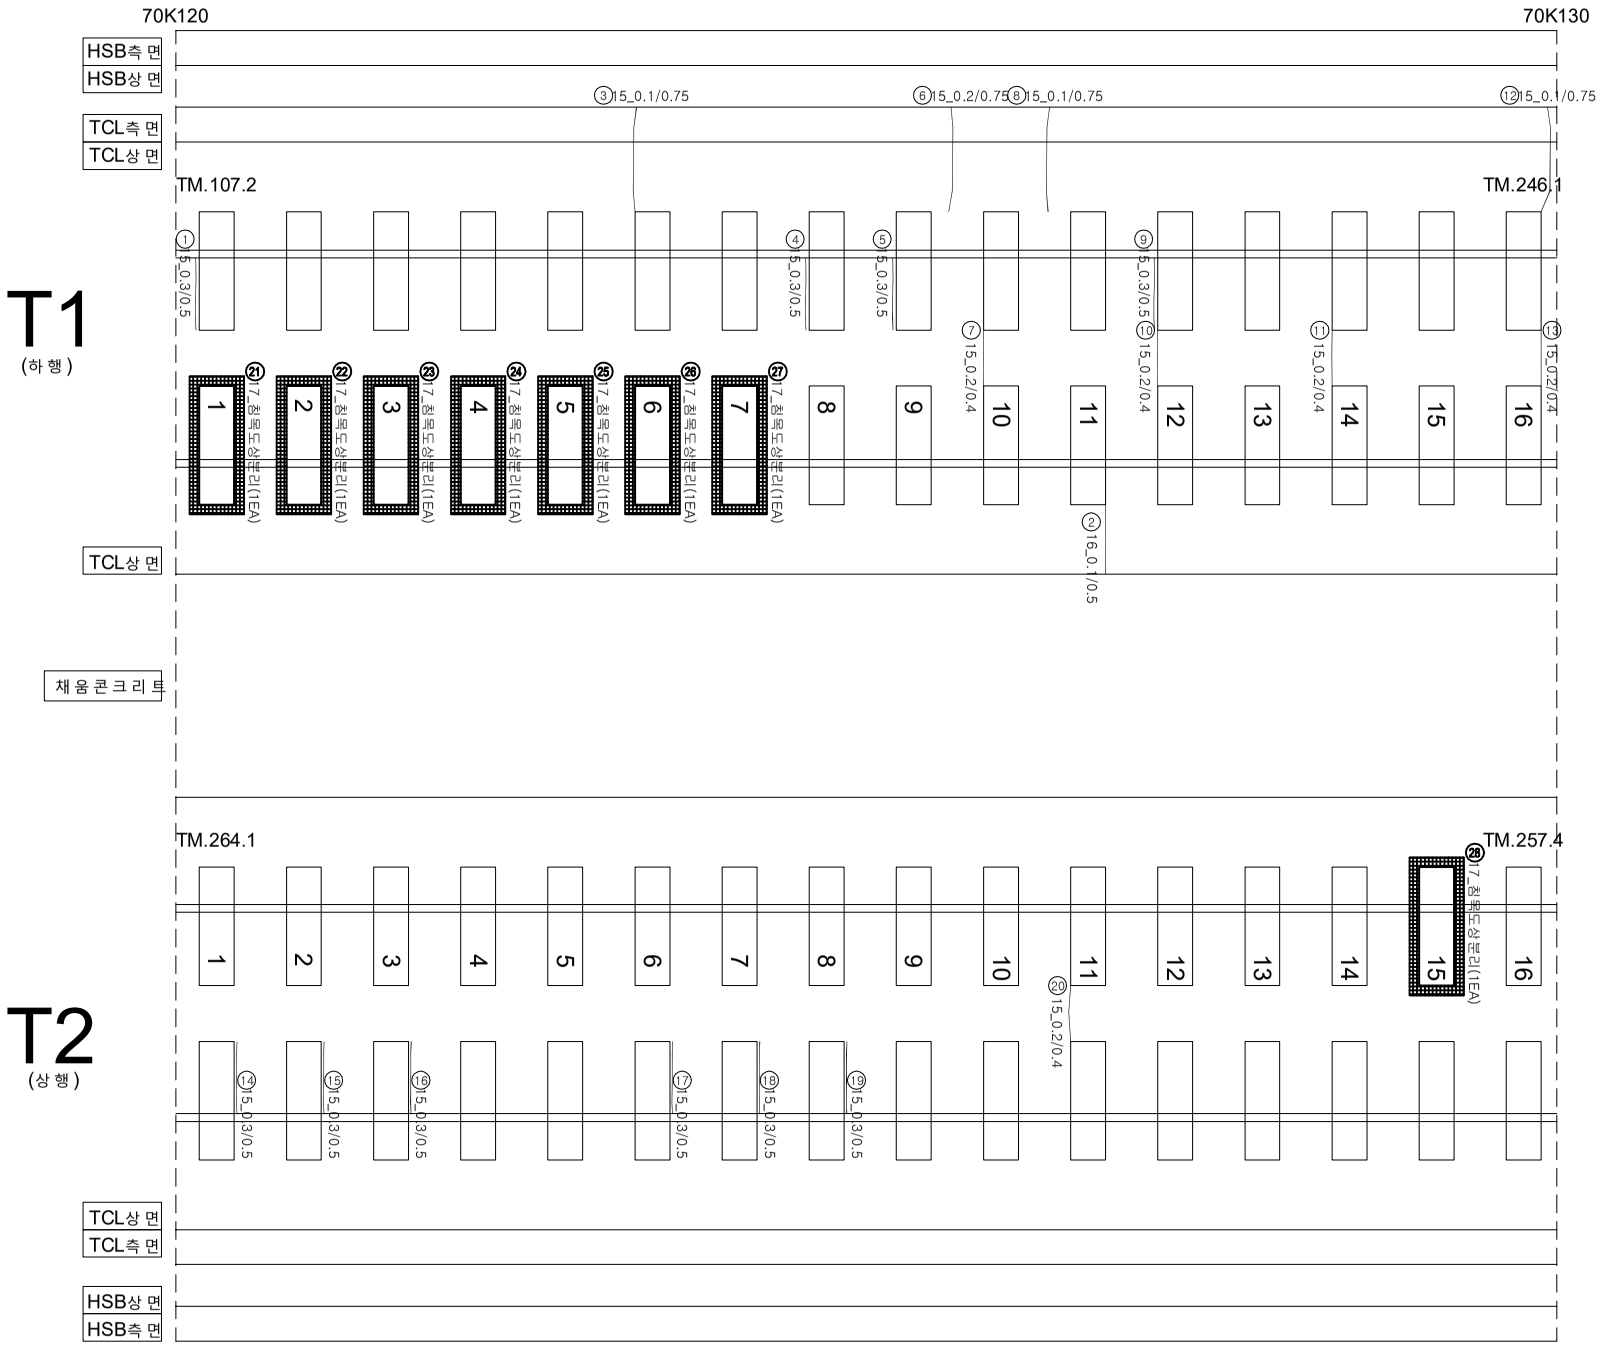
연번	손상	폭		연장		비고	연번	손상	폭		연장		비고
1	경계부 균열	0.3	㎜	0.5	m		55						
2	균열	0.1	㎜	0.5	m		56						
3	균열	0.1	㎜	0.8	m		57						
4	경계부 균열	0.3	㎜	0.5	m		58						
5	경계부 균열	0.3	㎜	0.5	m		59						
6	균열	0.2	㎜	0.8	m		60						
7	균열	0.2	㎜	0.4	m		61						
8	균열	0.1	㎜	0.8	m		62						
9	경계부 균열	0.3	㎜	0.5	m		63						
10	균열	0.2	㎜	0.4	m		64						
11	균열	0.2	㎜	0.4	m		65						
12	균열	0.1	㎜	0.8	m		66						
13	균열	0.2	㎜	0.4	m		67						
14	경계부 균열	0.3	㎜	0.5	m		68						
15	경계부 균열	0.3	㎜	0.5	m		69						
16	경계부 균열	0.3	㎜	0.5	m		70						
17	경계부 균열	0.3	㎜	0.5	m		71						
18	경계부 균열	0.3	㎜	0.5	m		72						
19	경계부 균열	0.3	㎜	0.5	m		73						
20	균열	0.2	㎜	0.4	m		74						
21	침목도상분리			1.0	ea	신 규	75						
22	침목도상분리			1.0	ea	신 규	76						
23	침목도상분리			1.0	ea	신 규	77						
24	침목도상분리			1.0	ea	신 규	78						
25	침목도상분리			1.0	ea	신 규	79						
26	침목도상분리			1.0	ea	신 규	80						
27	침목도상분리			1.0	ea	신 규	81						
28	침목도상분리			1.0	ea	신 규	82						
29							83						
30							84						
31							85

32							86						
33							87						
34							88						
35							89						
36							90						
37							91						
38							92						
39							93						
40							94						
41							95						
42							96						
43							97						
44							98						
45							99						
46							100						
47							101						
48							102						
49							103						
50							104						
51							105						
52							106						
53							107						
54							108
