외관조사망도 번호
B20_어량교_2(70k478~70k484)

호남고속선 어량교_2(70.478~70.484km, S1-1)

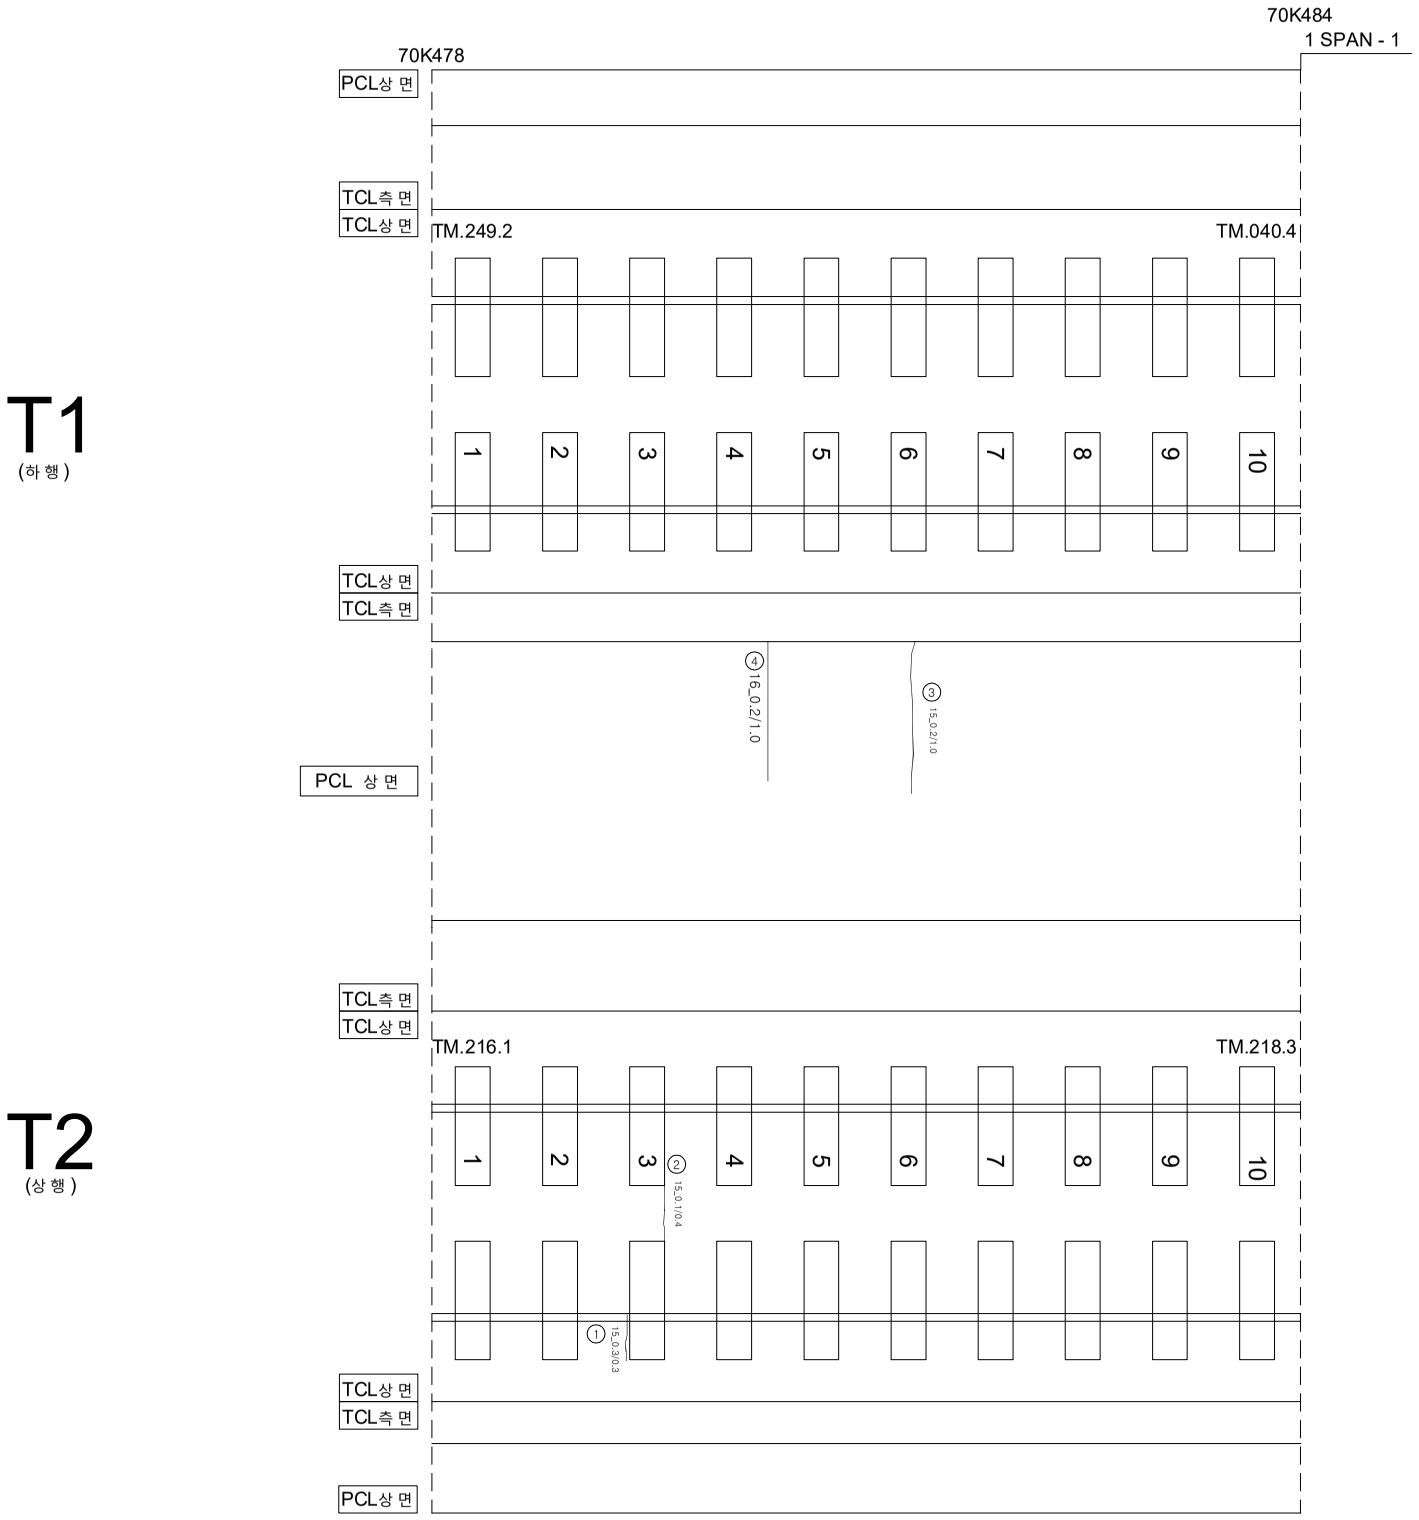
연번	손상	폭		연장		비고	연번	손상	폭		연장		비고
1	경계부 균열	0.3	㎜	0.3	m		55						
2	균열	0.1	㎜	0.4	m		56						
3	균열	0.1	㎜	1.0	m		57						
4	균열	0.2	㎜	1.0	m		58						
5							59						
6							60						
7							61						
8							62						
9							63						
10							64						
11							65						
12							66						
13							67						
14							68						
15							69						
16							70						
17							71						
18							72						
19							73						
20							74						
21							75						
22							76						
23							77						
24							78						
25							79						
26							80						
27							81						
28							82						
29							83						
30							84						
31							85						
32							86						
33							87						
34							88						
35							89						
36							90						
37							91						
38							92						
39							93						
40							94						
41							95						
42							96						
43							97						
44							98						
45							99						
46							100						
47							101						
48							102						
49							103

50							104						
51							105						
52							106						
53							107						
54							108
