외관조사망도 번호
B20_어량교_11(70k537~70k544)

호남고속선 어량교_11(70.537~70.544km, S2-5)

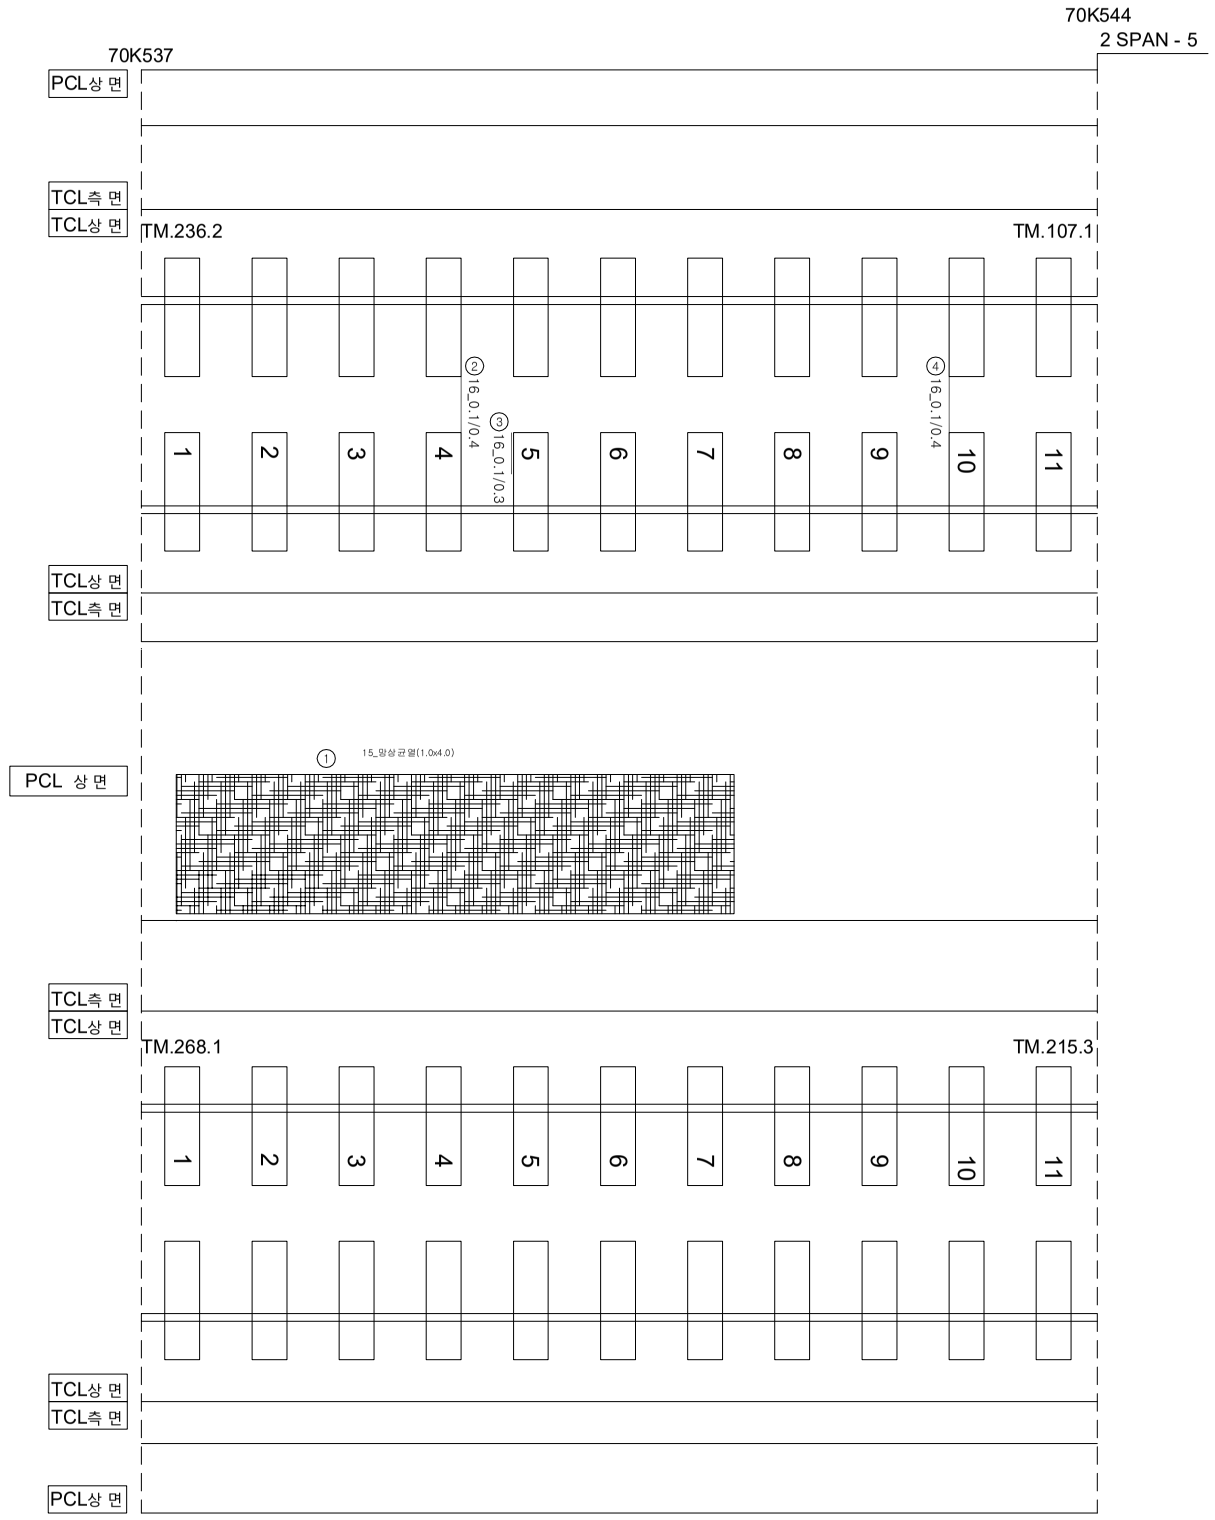
연번	손상	폭		연장		비고	연번	손상	폭		연장		비고
1	망상균열	1	m	4	m		55						
2	균열	0.1	㎜	0.4	m		56						
3	경계부 균열	0.1	㎜	0.3	m		57						
4	균열	0.1	㎜	0.4	m		58						
5							59						
6							60						
7							61						
8							62						
9							63						
10							64						
11							65						
12							66						
13							67						
14							68						
15							69						
16							70						
17							71						
18							72						
19							73						
20							74						
21							75						
22							76						
23							77						
24							78						
25							79						
26							80						
27							81						
28							82						
29							83						
30							84						
31							85						
32							86						
33							87						
34							88						
35							89						
36							90						
37							91						
38							92						
39							93						
40							94						
41							95						
42							96						
43							97						
44							98						
45							99						
46							100						
47							101						
48							102						
49							103
