외관조사망도 번호
B20_어량교_6(70k502~70k508)

호남고속선 어량교_6(70.502~70.508km, S1-5)

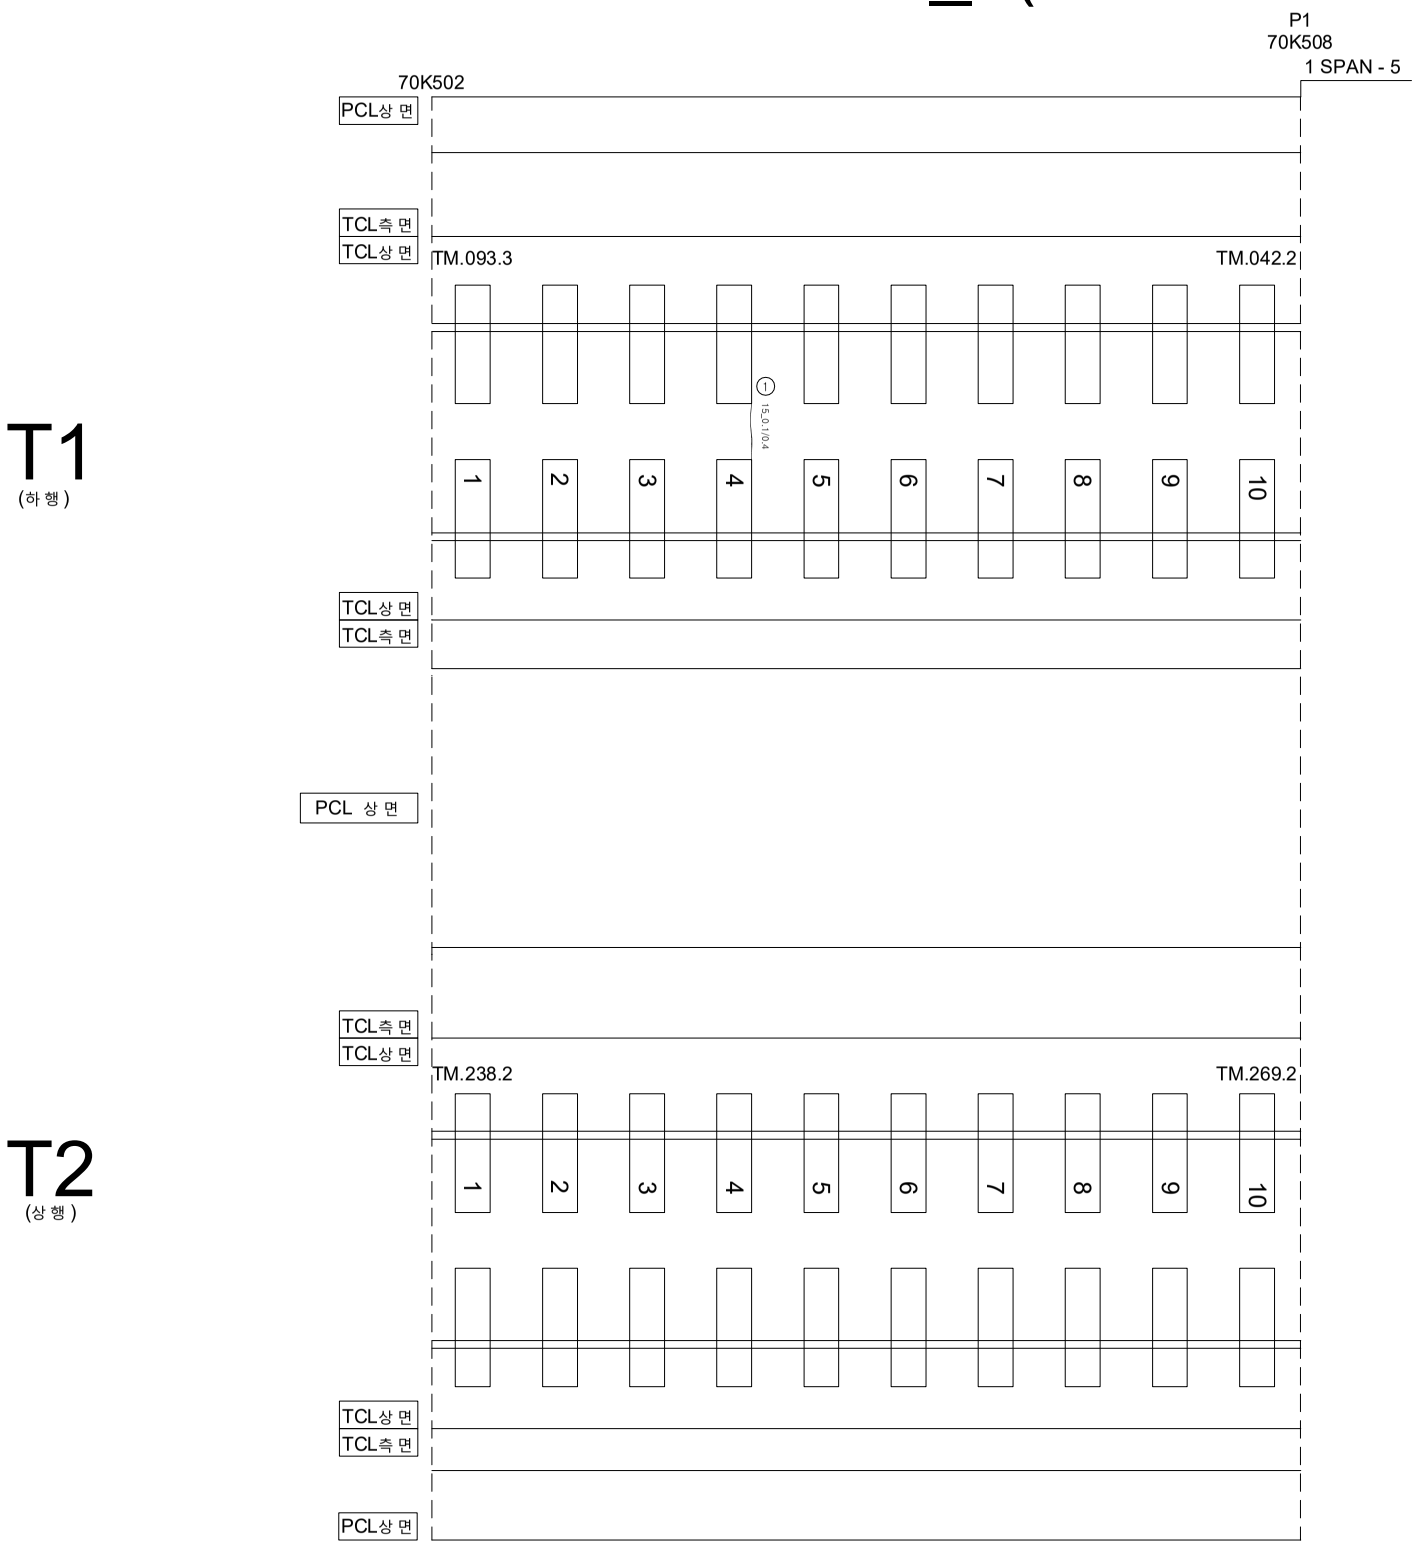
연번	손상	폭		연장		비고	연번	손상	폭		연장		비고
1	균열	0.1	mm	0.4	m		55						
2							56						
3							57						
4							58						
5							59						
6							60						
7							61						
8							62						
9							63						
10							64						
11							65						
12							66						
13							67						
14							68						
15							69						
16							70						
17							71						
18							72						
19							73						
20							74						
21							75						
22							76						
23							77						
24							78						
25							79						
26							80						
27							81						
28							82						
29							83						
30							84						
31							85						
32							86						
33							87						
34							88						
35							89						
36							90						
37							91						
38							92						
39							93						
40							94						
41							95						
42							96						
43							97						
44							98						
45							99						
46							100						
47							101						
48							102						
49							103						
50							104						
51							105
