외관조사망도 번호
B20_어량교_8(70k515~70k523)

호남고속선 어량교_8(70.515~70.523km, S2-2)

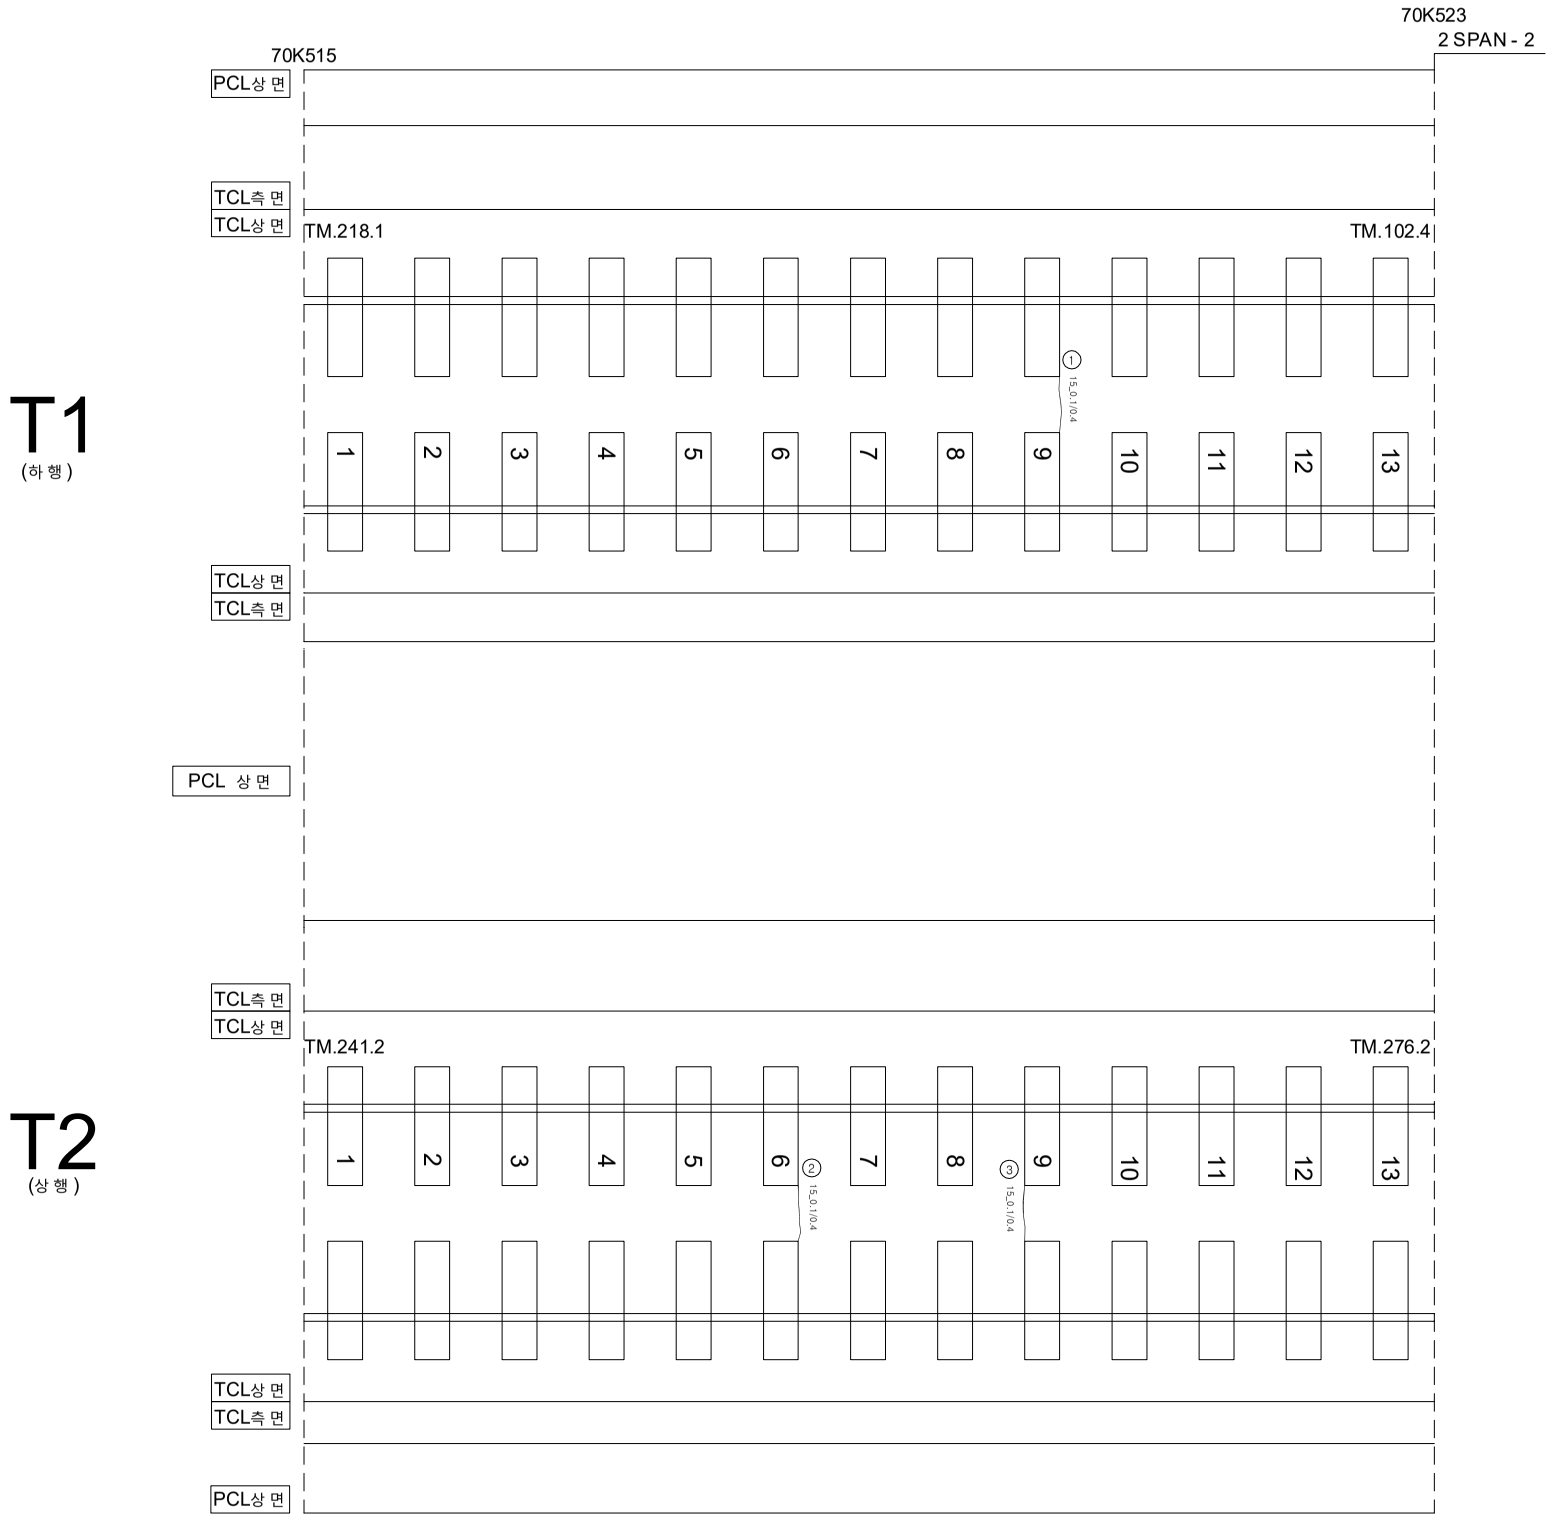
연번	손상	폭		연장		비고	연번	손상	폭		연장		비고
1	균열	0.1	㎜	0.4	m		55						
2	균열	0.1	㎜	0.4	m		56						
3	균열	0.1	㎜	0.4	m		57						
4							58						
5							59						
6							60						
7							61						
8							62						
9							63						
10							64						
11							65						
12							66						
13							67						
14							68						
15							69						
16							70						
17							71						
18							72						
19							73						
20							74						
21							75						
22							76						
23							77						
24							78						
25							79						
26							80						
27							81						
28							82						
29							83						
30							84						
31							85						
32							86						
33							87						
34							88						
35							89						
36							90						
37							91						
38							92						
39							93						
40							94						
41							95						
42							96						
43							97						
44							98						
45							99						
46							100						
47							101						
48							102						
49							103						
50							104

51							105						
52							106						
53							107						
54							108
