호남고속선 어량교_토공노반_30(70.880~70.890km, L=10m)

외관조사망도 번호
G35_어량교_토공노반_30(70k880~70k890)

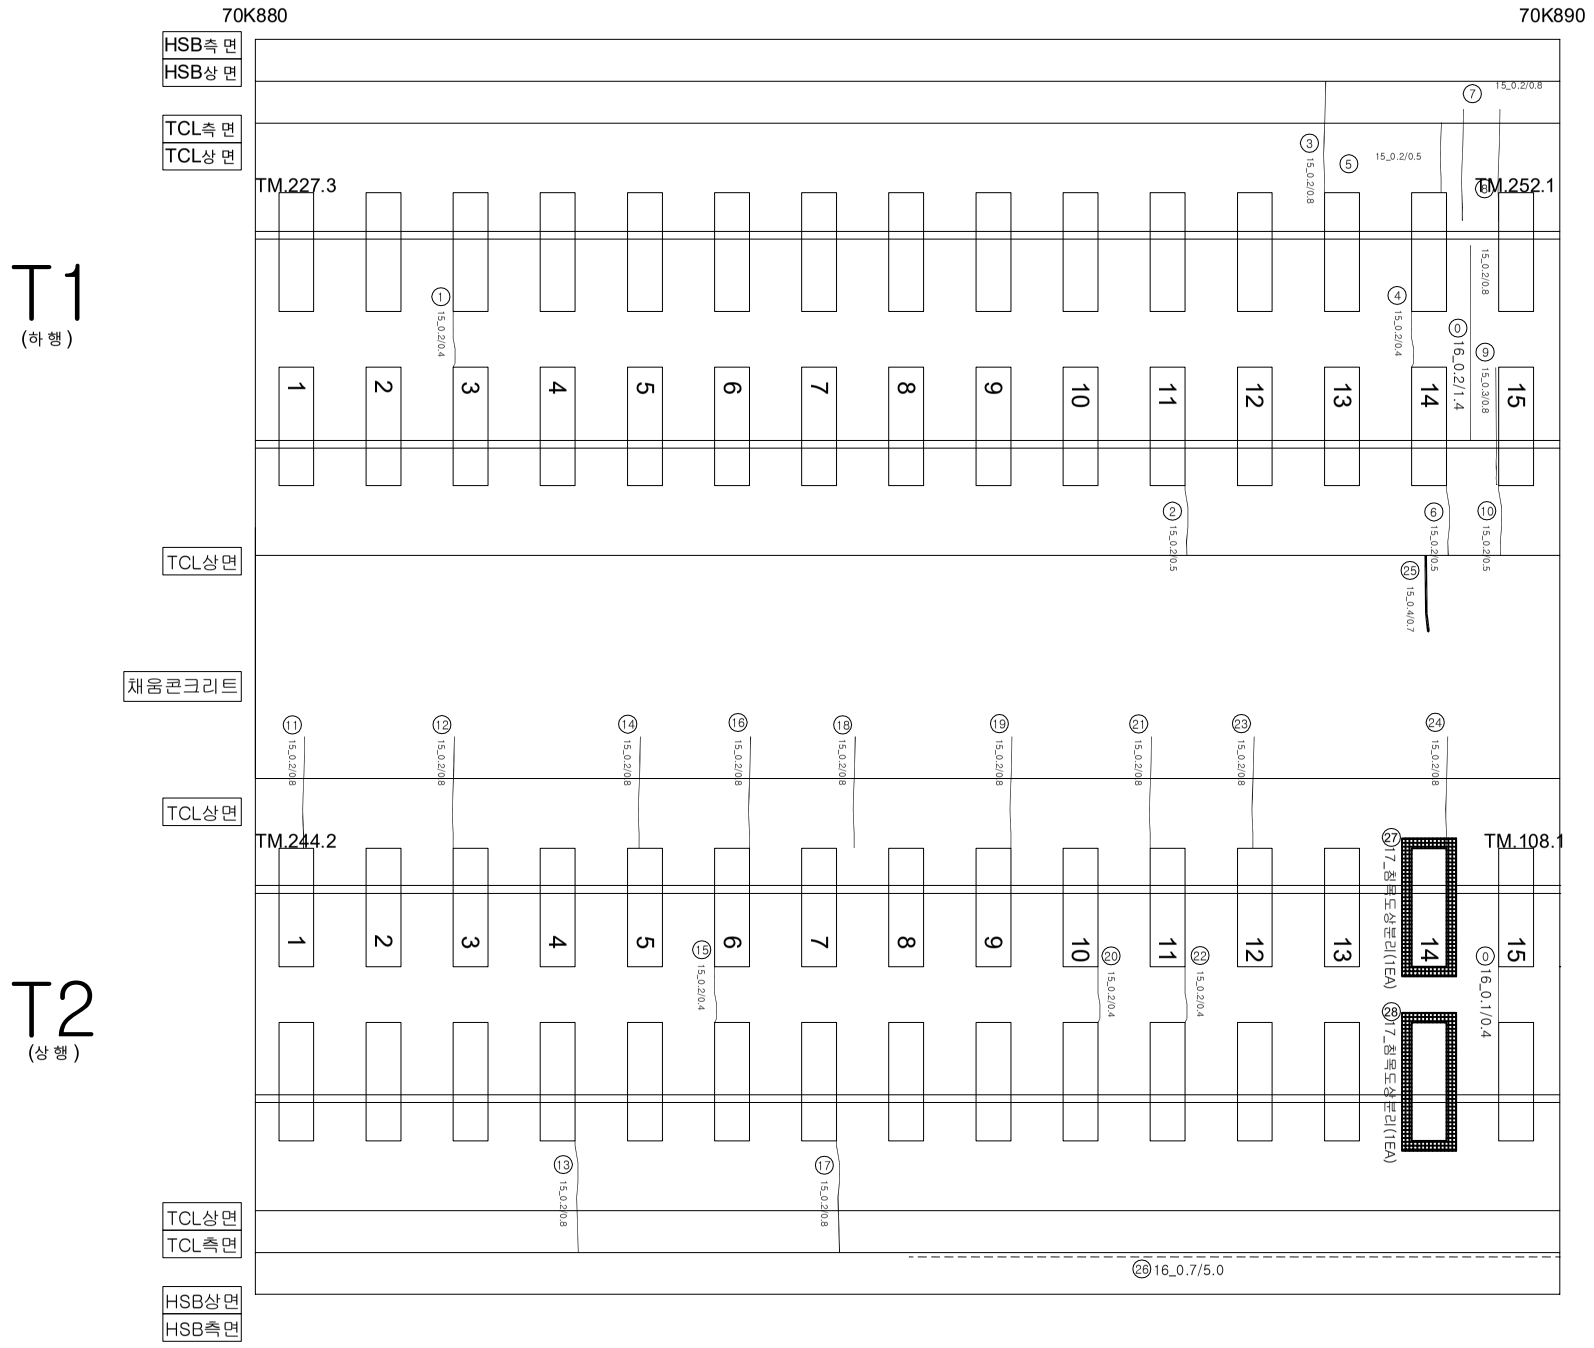
연번	손상	폭		연장		비고	연번	손상	폭		연장		비고
1	균열	0.2	mm	0.4	m		55						
2	균열	0.2	mm	0.5	m		56						
3	균열	0.2	mm	0.8	m		57						
4	균열	0.2	mm	0.4	m		58						
5	균열	0.2	mm	0.5	m		59						
6	균열	0.2	mm	0.5	m		60						
7	균열	0.2	mm	0.8	m		61						
8	균열	0.2	mm	0.8	m		62						
9	경계부 균열	0.3	mm	0.8	m		63						
10	균열	0.2	mm	0.5	m		64						
11	균열	0.2	mm	0.8	m		65						
12	균열	0.2	mm	0.8	m		66						
13	균열	0.2	mm	0.8	m		67						
14	균열	0.2	mm	0.8	m		68						
15	균열	0.2	mm	0.4	m		69						
16	균열	0.2	mm	0.8	m		70						
17	균열	0.2	mm	0.8	m		71						
18	균열	0.2	mm	0.8	m		72						
19	균열	0.2	mm	0.8	m		73						
20	균열	0.2	mm	0.4	m		74						
21	균열	0.2	mm	0.8	m		75						
22	균열	0.2	mm	0.4	m		76						
23	균열	0.2	mm	0.8	m		77						
24	균열	0.2	mm	0.8	m		78						
25	균열	0.4	mm	0.7	m		79						
26	층분리	0.7	mm	5.0	m		80						
27	침목도상분리			1.0	ea	신규	81						
28	침목도상분리			1.0	ea	신규	82						
29							83						
30							84						
31							85						
32							86						
33							87						
34							88
