호남고속선 어량교_토공노반_61(71.190~71.195km, L=5m)

외관조사망도 번호
G35_어량교_토공노반_61(71k190~71k195)

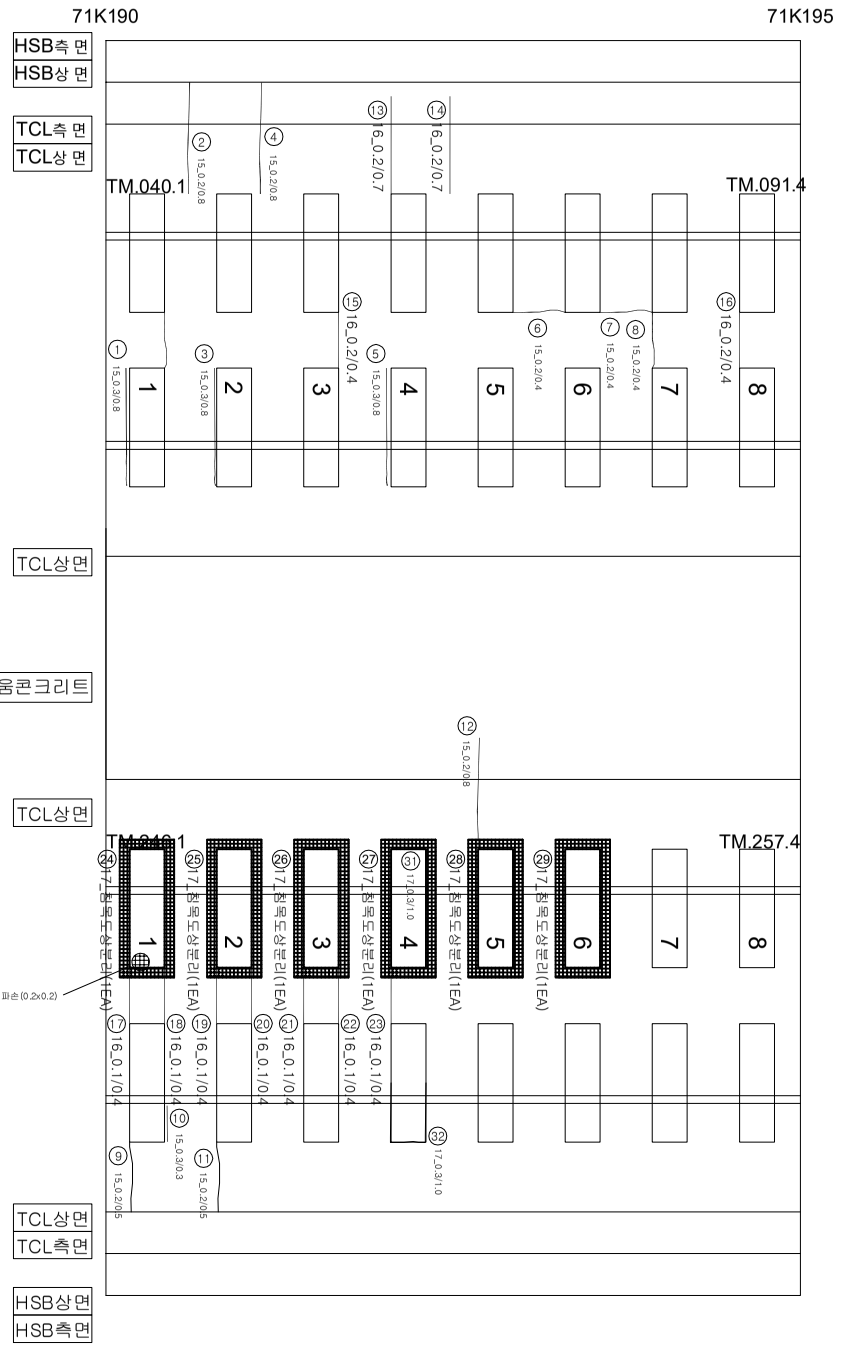
연번	손상	폭		연장		비고	연번	손상	폭		연장		비고
1	경계부 균열	0.3	㎜	0.8	m		55						
2	균열	0.2	㎜	0.8	m		56						
3	경계부 균열	0.3	㎜	0.8	m		57						
4	균열	0.2	㎜	0.8	m		58						
5	경계부 균열	0.3	㎜	0.8	m		59						
6	균열	0.2	㎜	0.4	m		60						
7	균열	0.2	㎜	0.4	m		61						
8	균열	0.2	㎜	0.4	m		62						
9	균열	0.2	㎜	0.5	m		63						
10	경계부 균열	0.3	㎜	0.3	m		64						
11	균열	0.2	㎜	0.5	m		65						
12	균열	0.2	㎜	0.8	m		66						
13	균열	0.2	㎜	0.7	m		67						
14	균열	0.2	㎜	0.7	m		68						
15	균열	0.2	㎜	0.4	m		69						
16	균열	0.2	㎜	0.4	m		70						
17	균열	0.1	㎜	0.4	m		71						
18	균열	0.1	㎜	0.4	m		72						
19	균열	0.1	㎜	0.4	m		73						
20	균열	0.1	㎜	0.4	m		74						
21	균열	0.1	㎜	0.4	m		75						
22	균열	0.1	㎜	0.4	m		76						
23	균열	0.1	㎜	0.4	m		77						
24	침목도상분리			1.0	ea	신규	78						
25	침목도상분리			1.0	ea	신규	79						
26	침목도상분리			1.0	ea	신규	80						
27	침목도상분리			1.0	ea	신규	81						
28	침목도상분리			1.0	ea	신규	82						
29	침목도상분리			1.0	ea	신규	83						
30	침목파손	0.2	㎜	0.2	m	신규	84						
31	경계부 균열	0.3	㎜	1.0	m	신규	85

32	경계부 균열	0.3	㎜	1.0	m	신규	86						
33							87						
34							88						
35							89						
36							90						
37							91						
38							92						
39							93						
40							94						
41							95						
42							96						
43							97						
44							98						
45							99						
46							100						
47							101						
48							102						
49							103						
50							104						
51							105						
52							106						
53							107						
54							108
