| 외관조사망도 번호 |
| --- |
| G35_어량교_토공노반_10(70k680~70k690) |

# 호남고속선 어량교_토공노반_10(70.680~70.690km, L=10m)

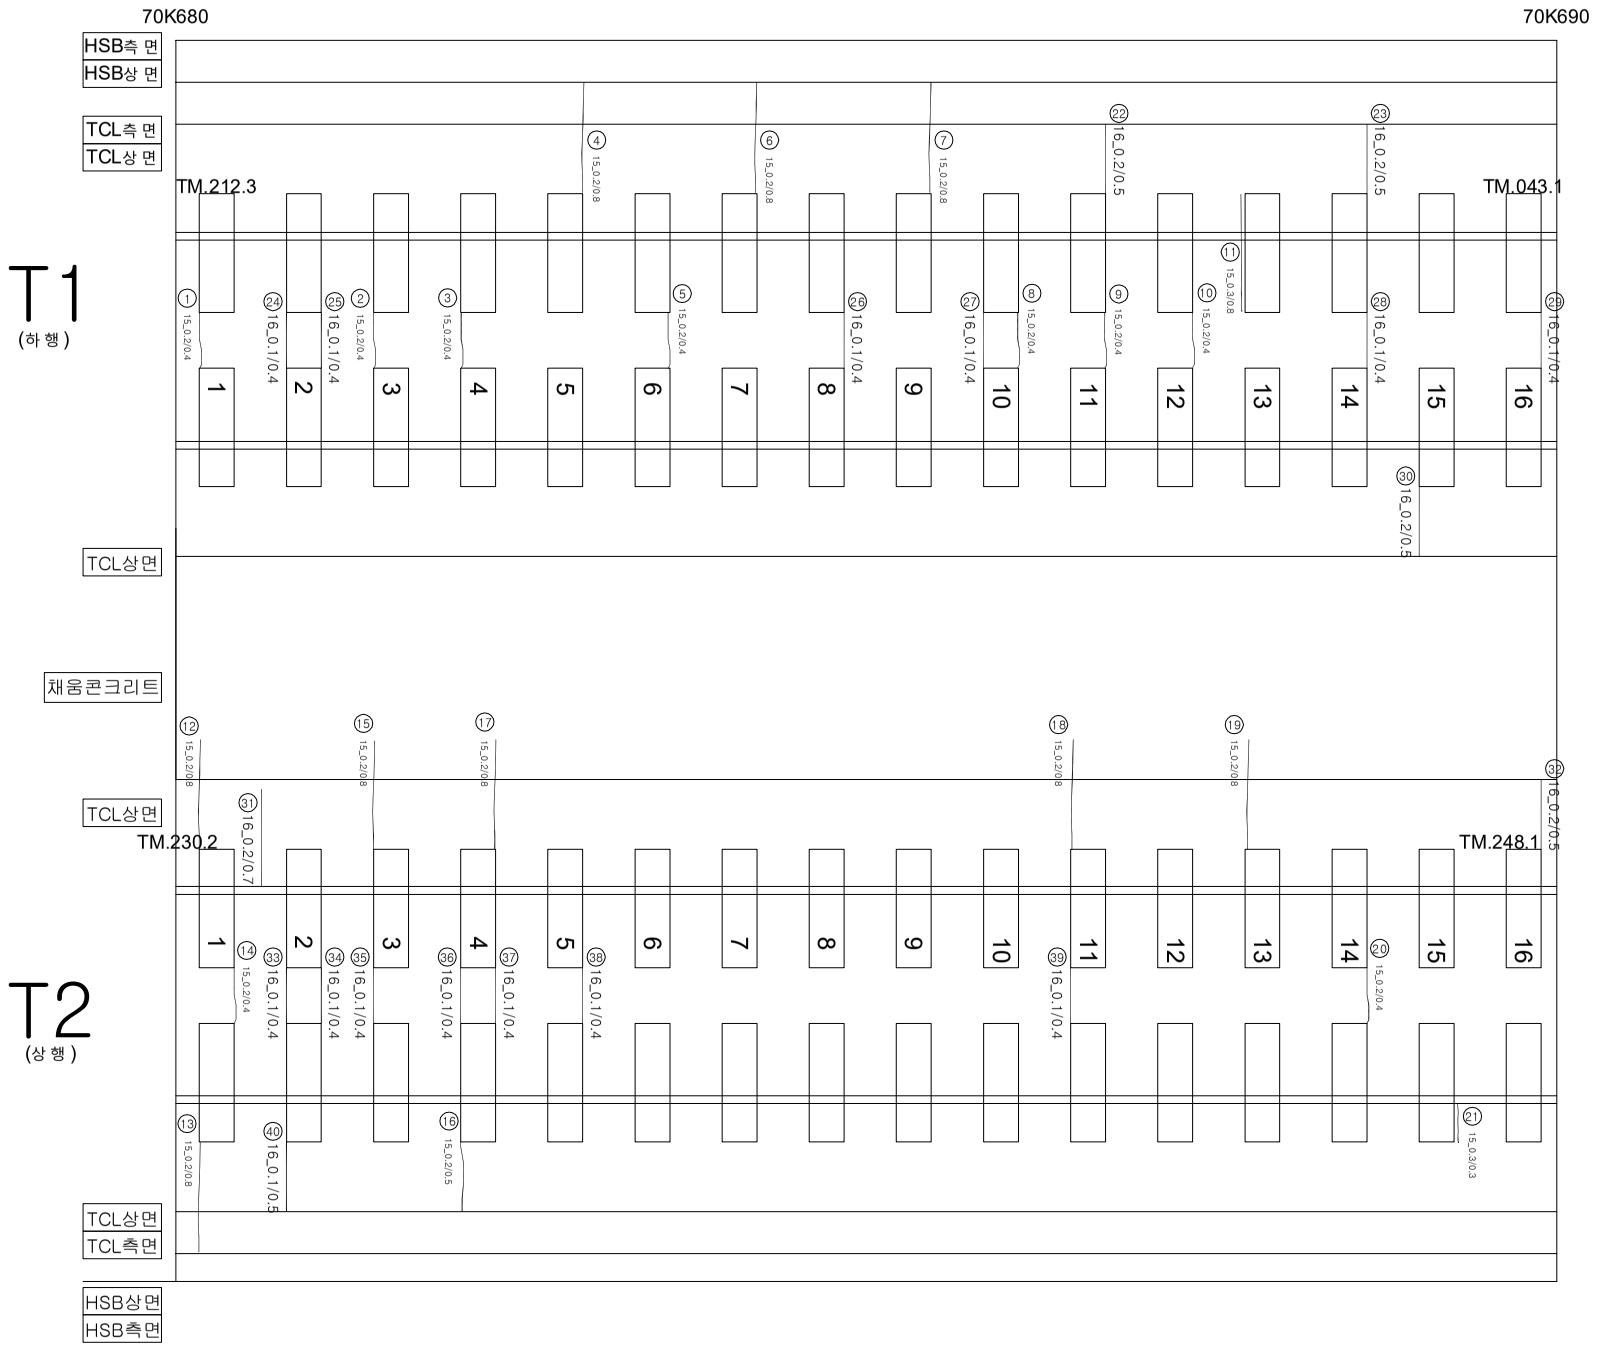
| 연번 | 손상 | 폭 | | 연장 | | 비고 | 연번 | 손상 | 폭 | | 연장 | | 비고 |
| --- | --- | --- | --- | --- | --- | --- | --- | --- | --- | --- | --- | --- | --- |
| 1 | 균열 | 0.2 | mm | 0.4 | m | | 55 | | | | | | |
| 11 | 경계부 균열 | 0.3 | mm | 0.8 | m | | 65 | | | | | | |
| 21 | 경계부 균열 | 0.3 | mm | 0.3 | m | | 75 | | | | | | |
