외관조사망도 번호
B22_화실교_15(72k198~72k205)

호남고속선 화실교_15(72.198~72.205km, S3-4)

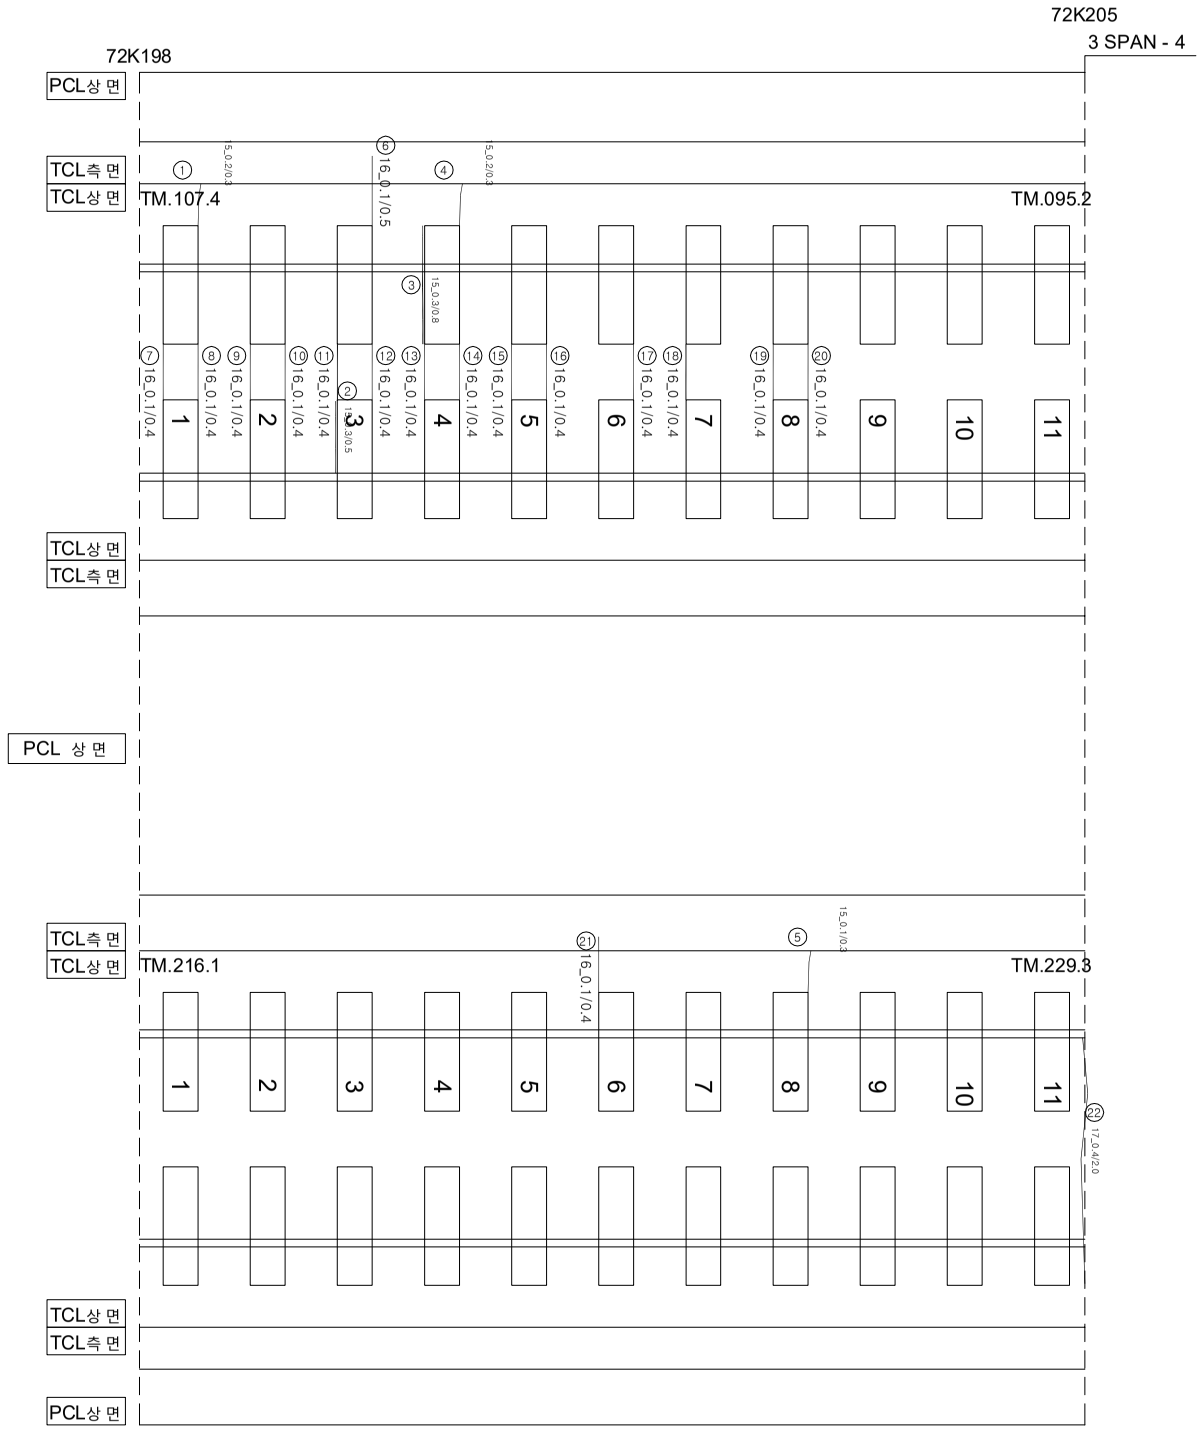
연번	손상	폭		연장		비고	연번	손상	폭		연장		비고
1	균열	0.2	㎜	0.3	m		55						
2	경계부 균열	0.3	㎜	0.5	m		56						
3	경계부 균열	0.3	㎜	0.8	m		57						
4	균열	0.2	㎜	0.3	m		58						
5	균열	0.1	㎜	0.3	m		59						
6	균열	0.1	㎜	0.5	m		60						
7	균열	0.1	㎜	0.4	m		61						
8	균열	0.1	㎜	0.4	m		62						
9	균열	0.1	㎜	0.4	m		63						
10	균열	0.1	㎜	0.4	m		64						
11	균열	0.1	㎜	0.4	m		65						
12	균열	0.1	㎜	0.4	m		66						
13	균열	0.1	㎜	0.4	m		67						
14	균열	0.1	㎜	0.4	m		68						
15	균열	0.1	㎜	0.4	m		69						
16	균열	0.1	㎜	0.4	m		70						
17	균열	0.1	㎜	0.4	m		71						
18	균열	0.1	㎜	0.4	m		72						
19	균열	0.1	㎜	0.4	m		73						
20	균열	0.1	㎜	0.4	m		74						
21	균열	0.1	㎜	0.4	m		75						
22	균열	0.4	㎜	2.1	m	신 규	76						
23							77						
24							78						
25							79						
26							80						
27							81						
28							82						
29							83						
30							84						
31							85						
32							86						
33							87						
34							88						
35							89						
36							90						
37							91						
38							92						
39							93

40							94						
41							95						
42							96						
43							97						
44							98						
45							99						
46							100						
47							101						
48							102						
49							103						
50							104						
51							105						
52							106						
53							107						
54							108
