외관조사망도 번호
B22_화실교_25(72k268~72k275)

호남고속선 화실교_25(72.268~72.275km, S5-4)

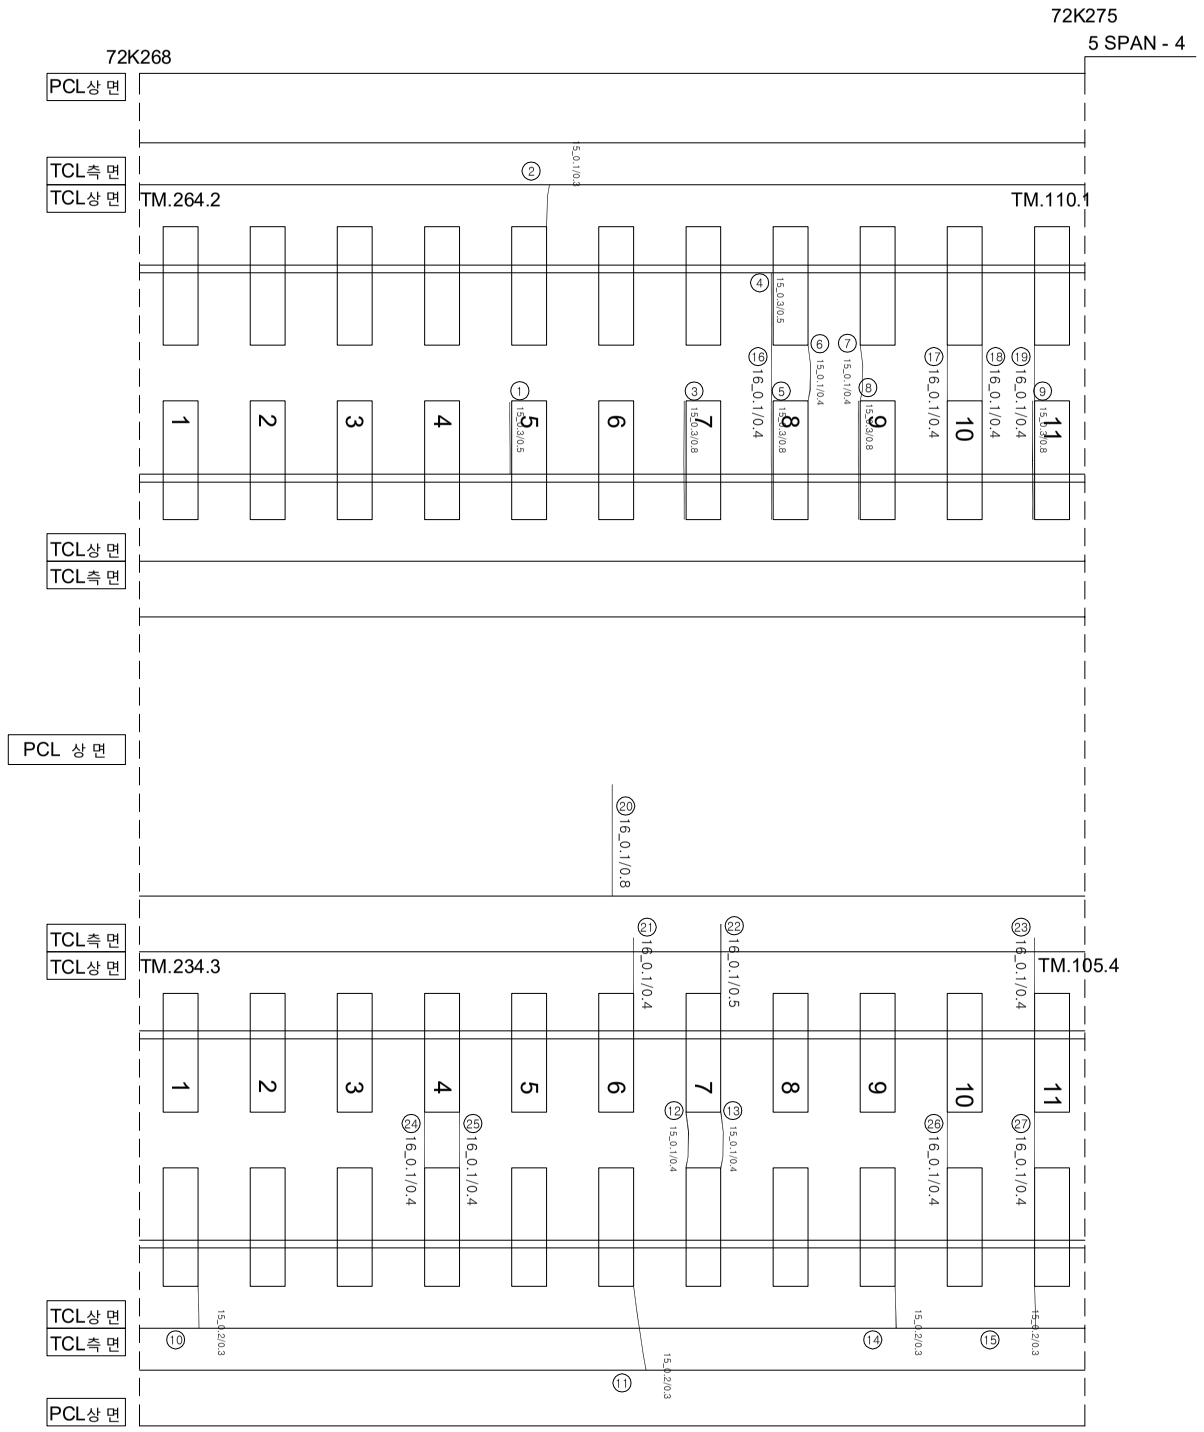
연번	손상	폭		연장		비고	연번	손상	폭		연장		비고
1	경계부 균열	0.3	㎜	0.5	m		55						
2	균열	0.1	㎜	0.3	m		56						
3	경계부 균열	0.3	㎜	0.8	m		57						
4	경계부 균열	0.3	㎜	0.5	m		58						
5	경계부 균열	0.3	㎜	0.8	m		59						
6	균열	0.1	㎜	0.4	m		60						
7	균열	0.1	㎜	0.4	m		61						
8	경계부 균열	0.3	㎜	0.8	m		62						
9	경계부 균열	0.3	㎜	0.8	m		63						
10	균열	0.2	㎜	0.3	m		64						
11	균열	0.2	㎜	0.3	m		65						
12	균열	0.1	㎜	0.4	m		66						
13	균열	0.1	㎜	0.4	m		67						
14	균열	0.2	㎜	0.3	m		68						
15	균열	0.2	㎜	0.3	m		69						
16	균열	0.1	㎜	0.4	m		70						
17	균열	0.1	㎜	0.4	m		71						
18	균열	0.1	㎜	0.4	m		72						
19	균열	0.1	㎜	0.4	m		73						
20	균열	0.1	㎜	0.8	m		74						
21	균열	0.1	㎜	0.4	m		75						
22	균열	0.1	㎜	0.5	m		76						
23	균열	0.1	㎜	0.4	m		77						
24	균열	0.1	㎜	0.4	m		78						
25	균열	0.1	㎜	0.4	m		79						
26	균열	0.1	㎜	0.4	m		80						
27	균열	0.1	㎜	0.4	m		81						
28							82						
29							83						
30							84						
31							85						
32							86						
33							87						
34							88						
35							89

36							90						
37							91						
38							92						
39							93						
40							94						
41							95						
42							96						
43							97						
44							98						
45							99						
46							100						
47							101						
48							102						
49							103						
50							104						
51							105						
52							106						
53							107						
54							108
