외관조사망도 번호
B22_화실교_33(72k324~72k331)

호남고속선 화실교_33(72.324~72.331km, S7-2)

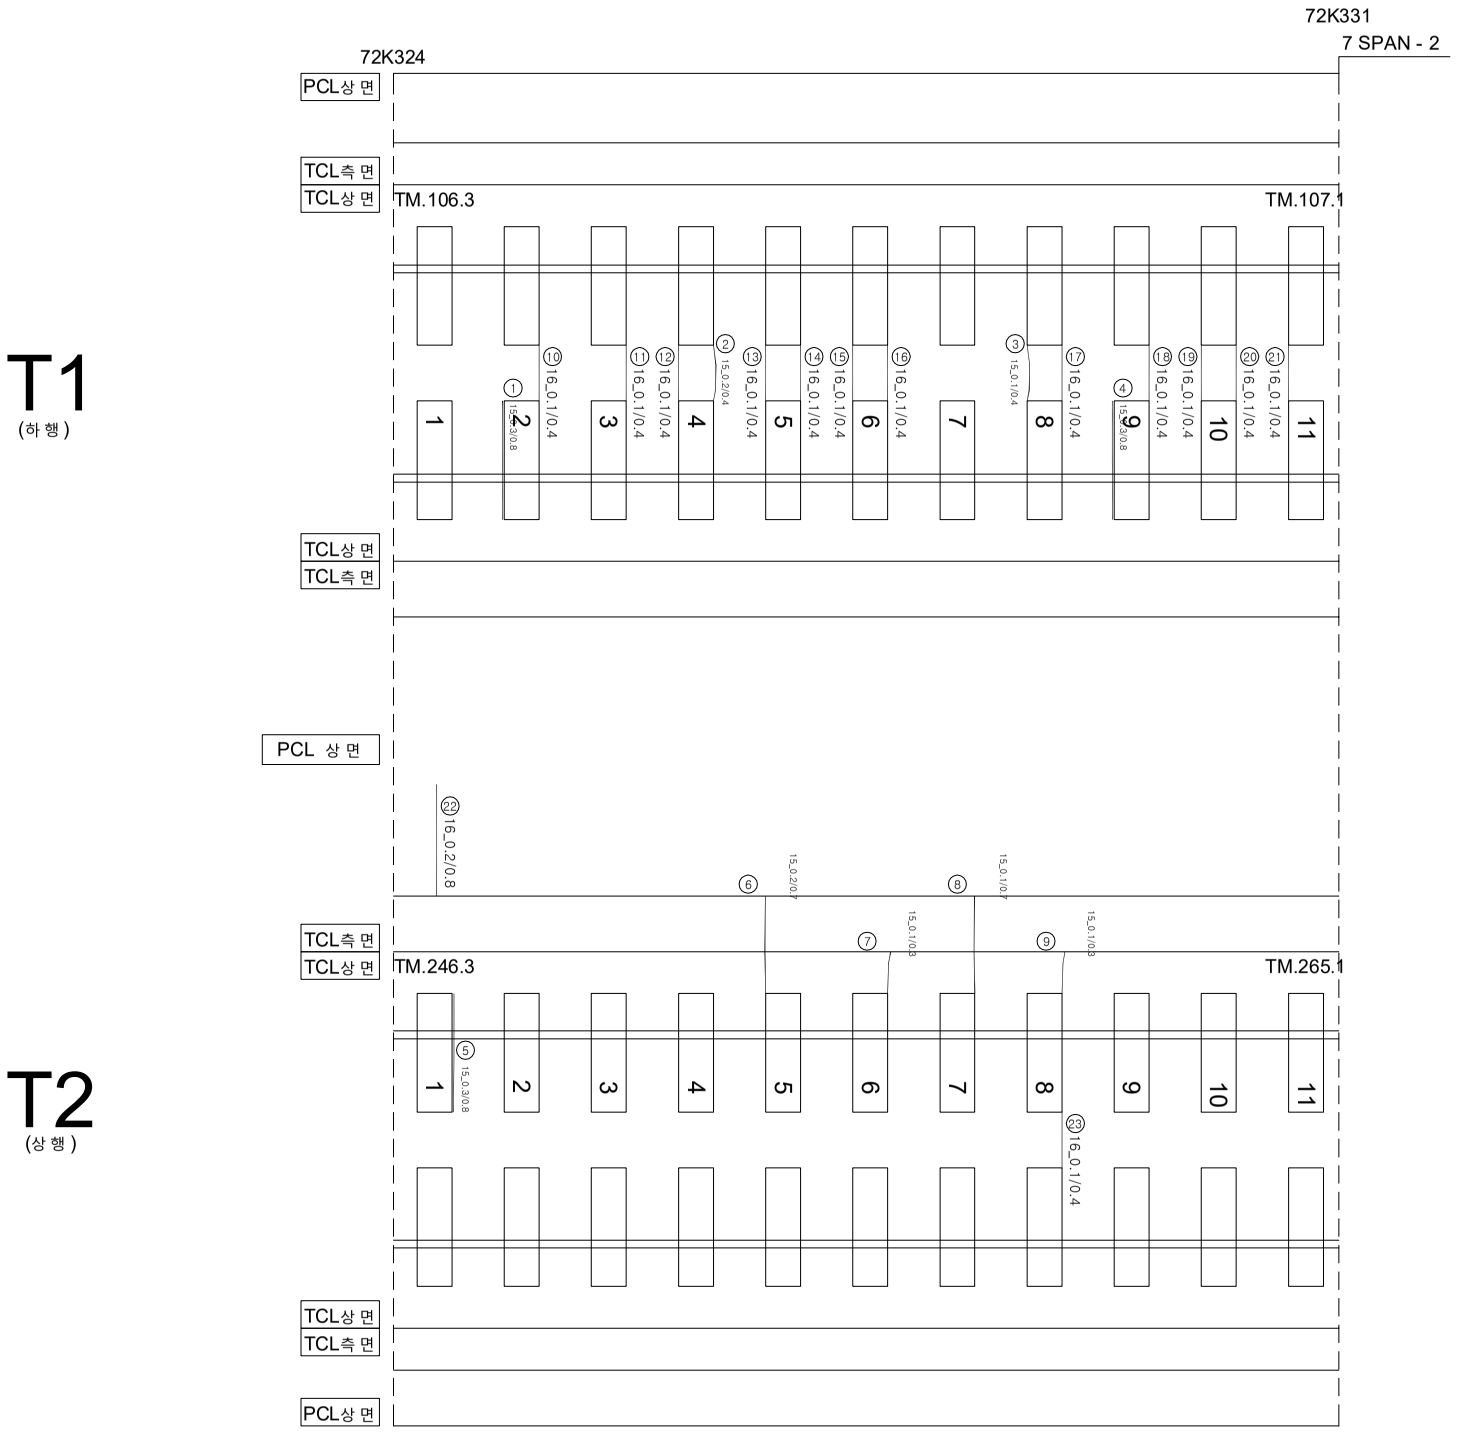
연번	손상	폭		연장		비고	연번	손상	폭		연장		비고
1	경계부 균열	0.3	㎜	0.8	m		55						
2	균열	0.2	㎜	0.4	m		56						
3	균열	0.1	㎜	0.4	m		57						
4	경계부 균열	0.3	㎜	0.8	m		58						
5	경계부 균열	0.3	㎜	0.8	m		59						
6	균열	0.2	㎜	0.7	m		60						
7	균열	0.1	㎜	0.3	m		61						
8	균열	0.1	㎜	0.7	m		62						
9	균열	0.1	㎜	0.3	m		63						
10	균열	0.1	㎜	0.4	m		64						
11	균열	0.1	㎜	0.4	m		65						
12	균열	0.1	㎜	0.4	m		66						
13	균열	0.1	㎜	0.4	m		67						
14	균열	0.1	㎜	0.4	m		68						
15	균열	0.1	㎜	0.4	m		69						
16	균열	0.1	㎜	0.4	m		70						
17	균열	0.1	㎜	0.4	m		71						
18	균열	0.1	㎜	0.4	m		72						
19	균열	0.1	㎜	0.4	m		73						
20	균열	0.1	㎜	0.4	m		74						
21	균열	0.1	㎜	0.4	m		75						
22	균열	0.2	㎜	0.8	m		76						
23	균열	0.1	㎜	0.4	m		77						
24							78						
25							79						
26							80						
27							81						
28							82						
29							83						
30							84						
31							85						
32							86						
33							87						
34							88						
35							89						
36							90						
37							91						
38							92

39							93						
40							94						
41							95						
42							96						
43							97						
44							98						
45							99						
46							100						
47							101						
48							102						
49							103						
50							104						
51							105						
52							106						
53							107						
54							108
