호남고속선 화실교_토공노반_13(72.510~72.520km, L=10m)

외관조사망도 번호
G37_화실교_토공노반_13(72k510~72k520)

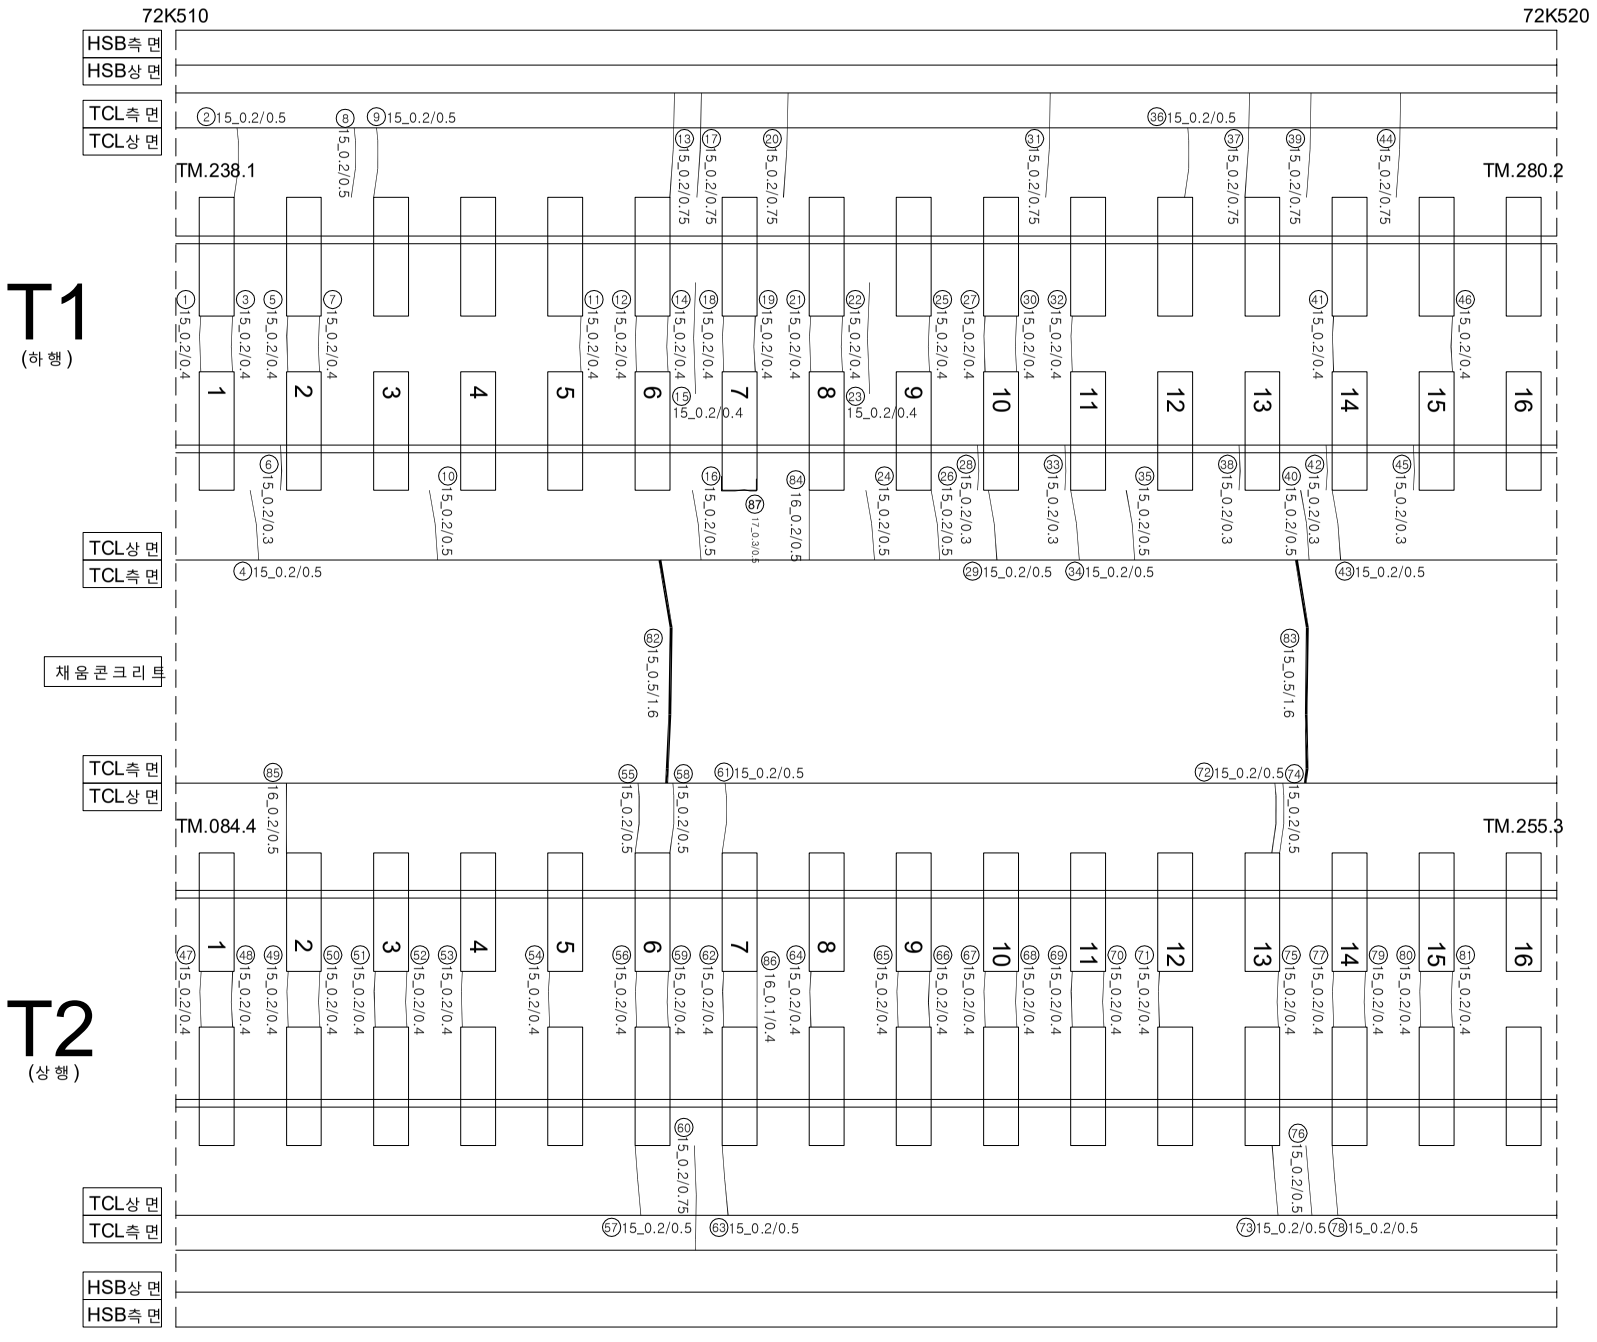
연번	손상	폭		연장		비고	연번	손상	폭		연장		비고
1	균열	0.2	mm	0.4	m		55	균열	0.2	mm	0.5	m	
2	균열	0.2	mm	0.5	m		56	균열	0.2	mm	0.4	m	
3	균열	0.2	mm	0.4	m		57	균열	0.2	mm	0.5	m	
4	균열	0.2	mm	0.5	m		58	균열	0.2	mm	0.5	m	
5	균열	0.2	mm	0.4	m		59	균열	0.2	mm	0.4	m	
6	경계부 균열	0.2	mm	0.3	m		60	균열	0.2	mm	0.75	m	
7	균열	0.2	mm	0.4	m		61	균열	0.2	mm	0.5	m	
8	균열	0.2	mm	0.5	m		62	균열	0.2	mm	0.4	m	
9	균열	0.2	mm	0.5	m		63	균열	0.2	mm	0.5	m	
10	균열	0.2	mm	0.5	m		64	균열	0.2	mm	0.4	m	
11	균열	0.2	mm	0.4	m		65	균열	0.2	mm	0.4	m	
12	균열	0.2	mm	0.4	m		66	균열	0.2	mm	0.4	m	
13	균열	0.2	mm	0.75	m		67	균열	0.2	mm	0.4	m	
14	균열	0.2	mm	0.4	m		68	균열	0.2	mm	0.4	m	
15	균열	0.2	mm	0.4	m		69	균열	0.2	mm	0.4	m	
16	균열	0.2	mm	0.5	m		70	균열	0.2	mm	0.4	m	
17	균열	0.2	mm	0.75	m		71	균열	0.2	mm	0.4	m	
18	균열	0.2	mm	0.4	m		72	균열	0.2	mm	0.5	m	
19	균열	0.2	mm	0.4	m		73	균열	0.2	mm	0.5	m	
20	균열	0.2	mm	0.75	m		74	균열	0.2	mm	0.5	m	
21	균열	0.2	mm	0.4	m		75	균열	0.2	mm	0.4	m	
22	균열	0.2	mm	0.4	m		76	균열	0.2	mm	0.5	m	
23	균열	0.2	mm	0.4	m		77	균열	0.2	mm	0.4	m

24	균열	0.2	mm	0.5	m		78	균열	0.2	mm	0.5	m	
25	균열	0.2	mm	0.4	m		79	균열	0.2	mm	0.4	m	
26	균열	0.2	mm	0.5	m		80	균열	0.2	mm	0.4	m	
27	균열	0.2	mm	0.4	m		81	균열	0.2	mm	0.4	m	
28	경계부 균열	0.2	mm	0.3	m		82	균열	0.5	mm	1.6	m	
29	균열	0.2	mm	0.5	m		83	균열	0.5	mm	1.6	m	
30	균열	0.2	mm	0.4	m		84	균열	0.2	mm	0.5	m	
31	균열	0.2	mm	0.75	m		85	균열	0.2	mm	0.5	m	
32	균열	0.2	mm	0.4	m		86	균열	0.1	mm	0.4	m	
33	경계부 균열	0.2	mm	0.3	m		87	경계부 균열	0.3	mm	0.5	m	신규
34	균열	0.2	mm	0.5	m		88						
35	균열	0.2	mm	0.5	m		89						
36	균열	0.2	mm	0.5	m		90						
37	균열	0.2	mm	0.75	m		91						
38	경계부 균열	0.2	mm	0.3	m		92						
39	균열	0.2	mm	0.75	m		93						
40	균열	0.2	mm	0.5	m		94						
41	균열	0.2	mm	0.4	m		95						
42	경계부 균열	0.2	mm	0.3	m		96						
43	균열	0.2	mm	0.5	m		97						
44	균열	0.2	mm	0.75	m		98						
45	경계부 균열	0.2	mm	0.3	m		99						
46	균열	0.2	mm	0.4	m		100						
47	균열	0.2	mm	0.4	m		101						
48	균열	0.2	mm	0.4	m		102						
49	균열	0.2	mm	0.4	m		103						
50	균열	0.2	mm	0.4	m		104

51	균열	0.2	mm	0.4	m		105						
52	균열	0.2	mm	0.4	m		106						
53	균열	0.2	mm	0.4	m		107						
54	균열	0.2	mm	0.4	m		108
