호남고속선 화실교_토공노반_18(72.560~72.570km, L=10m)

외관조사망도 번호
G37_화실교_토공노반_17(72k260~72k570)

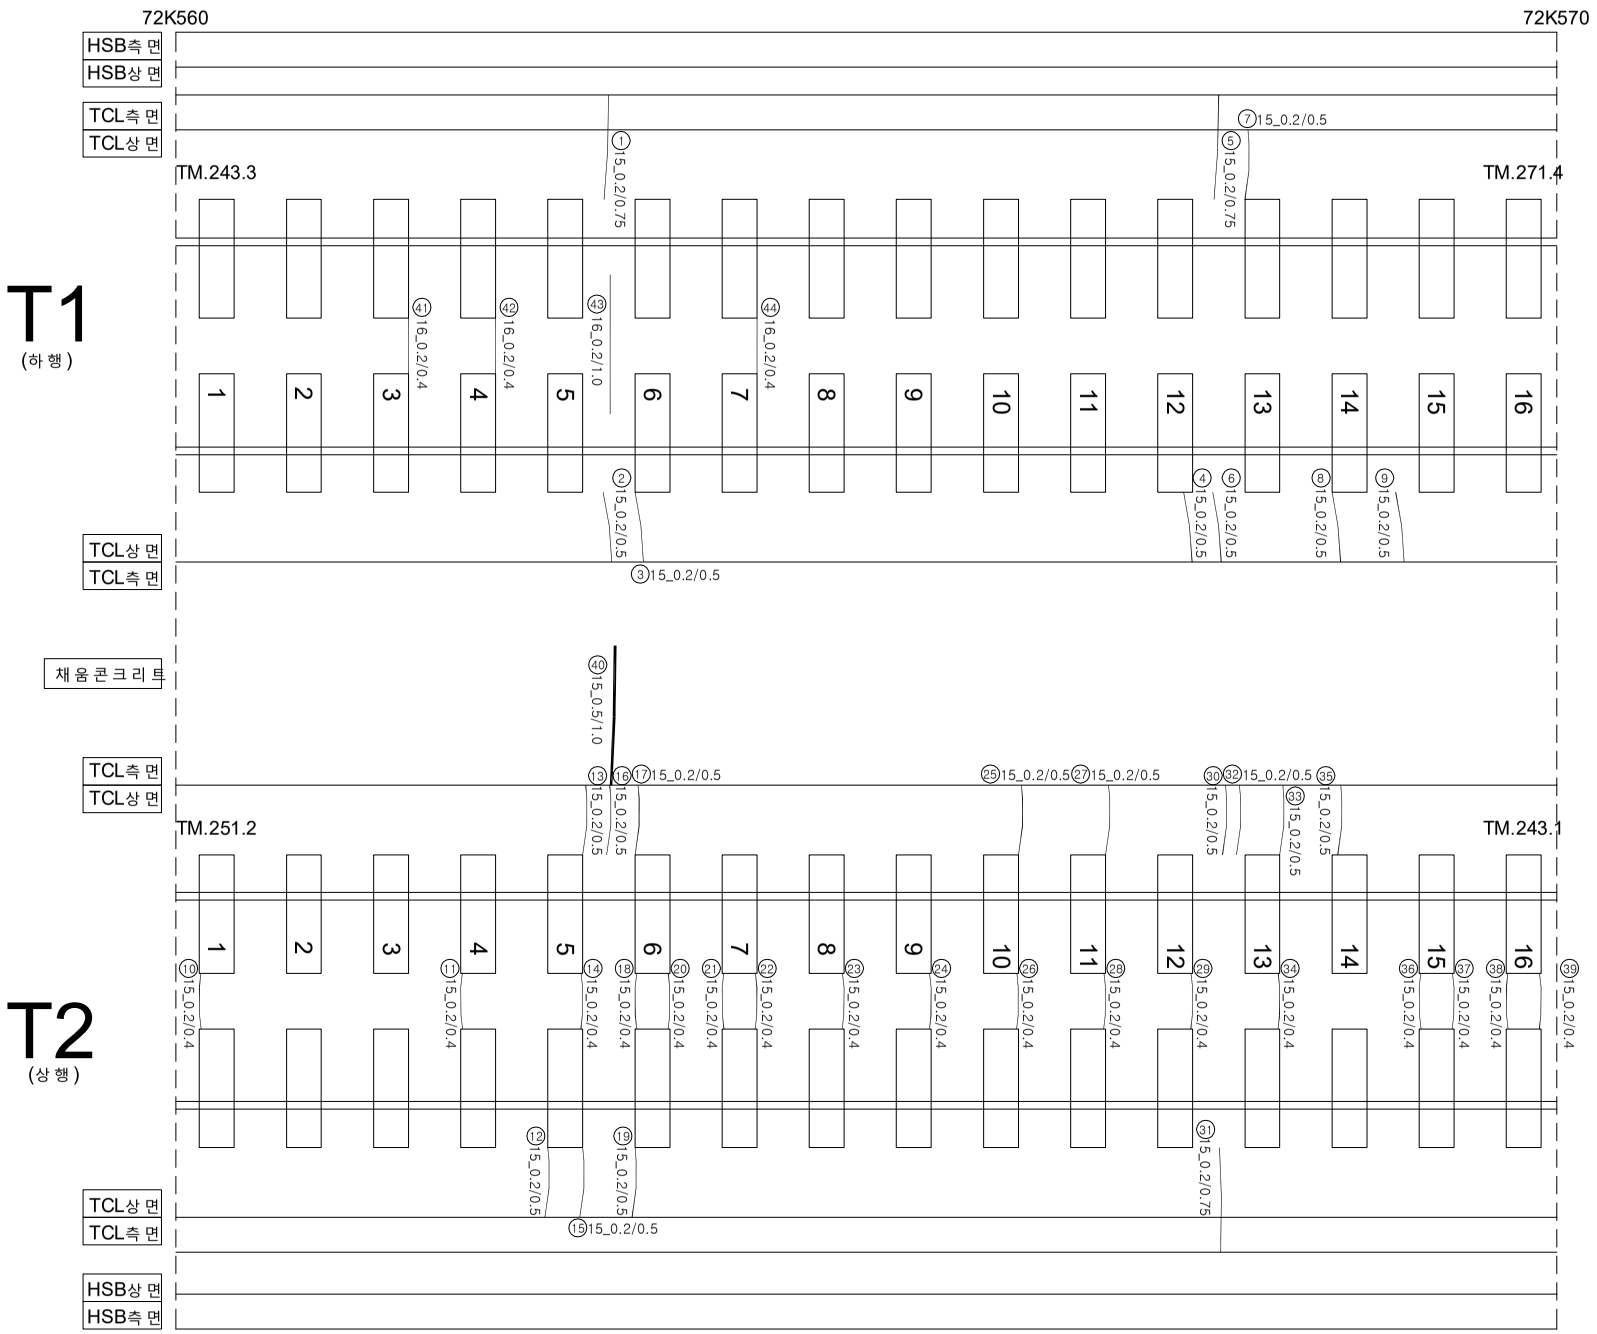
연번	손상	폭		연장		비고	연번	손상	폭		연장		비고
1	균열	0.2	mm	0.75	m		55						
2	균열	0.2	mm	0.5	m		56						
3	균열	0.2	mm	0.5	m		57						
4	균열	0.2	mm	0.5	m		58						
5	균열	0.2	mm	0.75	m		59						
6	균열	0.2	mm	0.5	m		60						
7	균열	0.2	mm	0.5	m		61						
8	균열	0.2	mm	0.5	m		62						
9	균열	0.2	mm	0.5	m		63						
10	균열	0.2	mm	0.4	m		64						
11	균열	0.2	mm	0.4	m		65						
12	균열	0.2	mm	0.5	m		66						
13	균열	0.2	mm	0.5	m		67						
14	균열	0.2	mm	0.4	m		68						
15	균열	0.2	mm	0.5	m		69						
16	균열	0.2	mm	0.5	m		70						
17	균열	0.2	mm	0.5	m		71						
18	균열	0.2	mm	0.4	m		72						
19	균열	0.2	mm	0.5	m		73						
20	균열	0.2	mm	0.4	m		74						
21	균열	0.2	mm	0.4	m		75						
22	균열	0.2	mm	0.4	m		76						
23	균열	0.2	mm	0.4	m		77						
24	균열	0.2	mm	0.4	m		78						
25	균열	0.2	mm	0.5	m		79						
26	균열	0.2	mm	0.4	m		80						
27	균열	0.2	mm	0.5	m		81						
28	균열	0.2	mm	0.4	m		82						
29	균열	0.2	mm	0.4	m		83						
30	균열	0.2	mm	0.5	m		84						
31	균열	0.2	mm	0.75	m		85						
32	균열	0.2	mm	0.5	m		86

33	균열	0.2	mm	0.5	m		87						
34	균열	0.2	mm	0.4	m		88						
35	균열	0.2	mm	0.5	m		89						
36	균열	0.2	mm	0.4	m		90						
37	균열	0.2	mm	0.4	m		91						
38	균열	0.2	mm	0.4	m		92						
39	균열	0.2	mm	0.4	m		93						
40	균열	0.5	mm	1	m		94						
41	균열	0.2	mm	0.4	m		95						
42	균열	0.2	mm	0.4	m		96						
43	균열	0.2	mm	1.0	m		97						
44	균열	0.2	mm	0.4	m		98						
45							99						
46							100						
47							101						
48							102						
49							103						
50							104						
51							105						
52							106						
53							107						
54							108
