호남고속선 화실교_토공노반_23(72.610~72.620km, L=10m)

외관조사망도 번호
G37_화실교_토공노반_23(72k610~72k620)

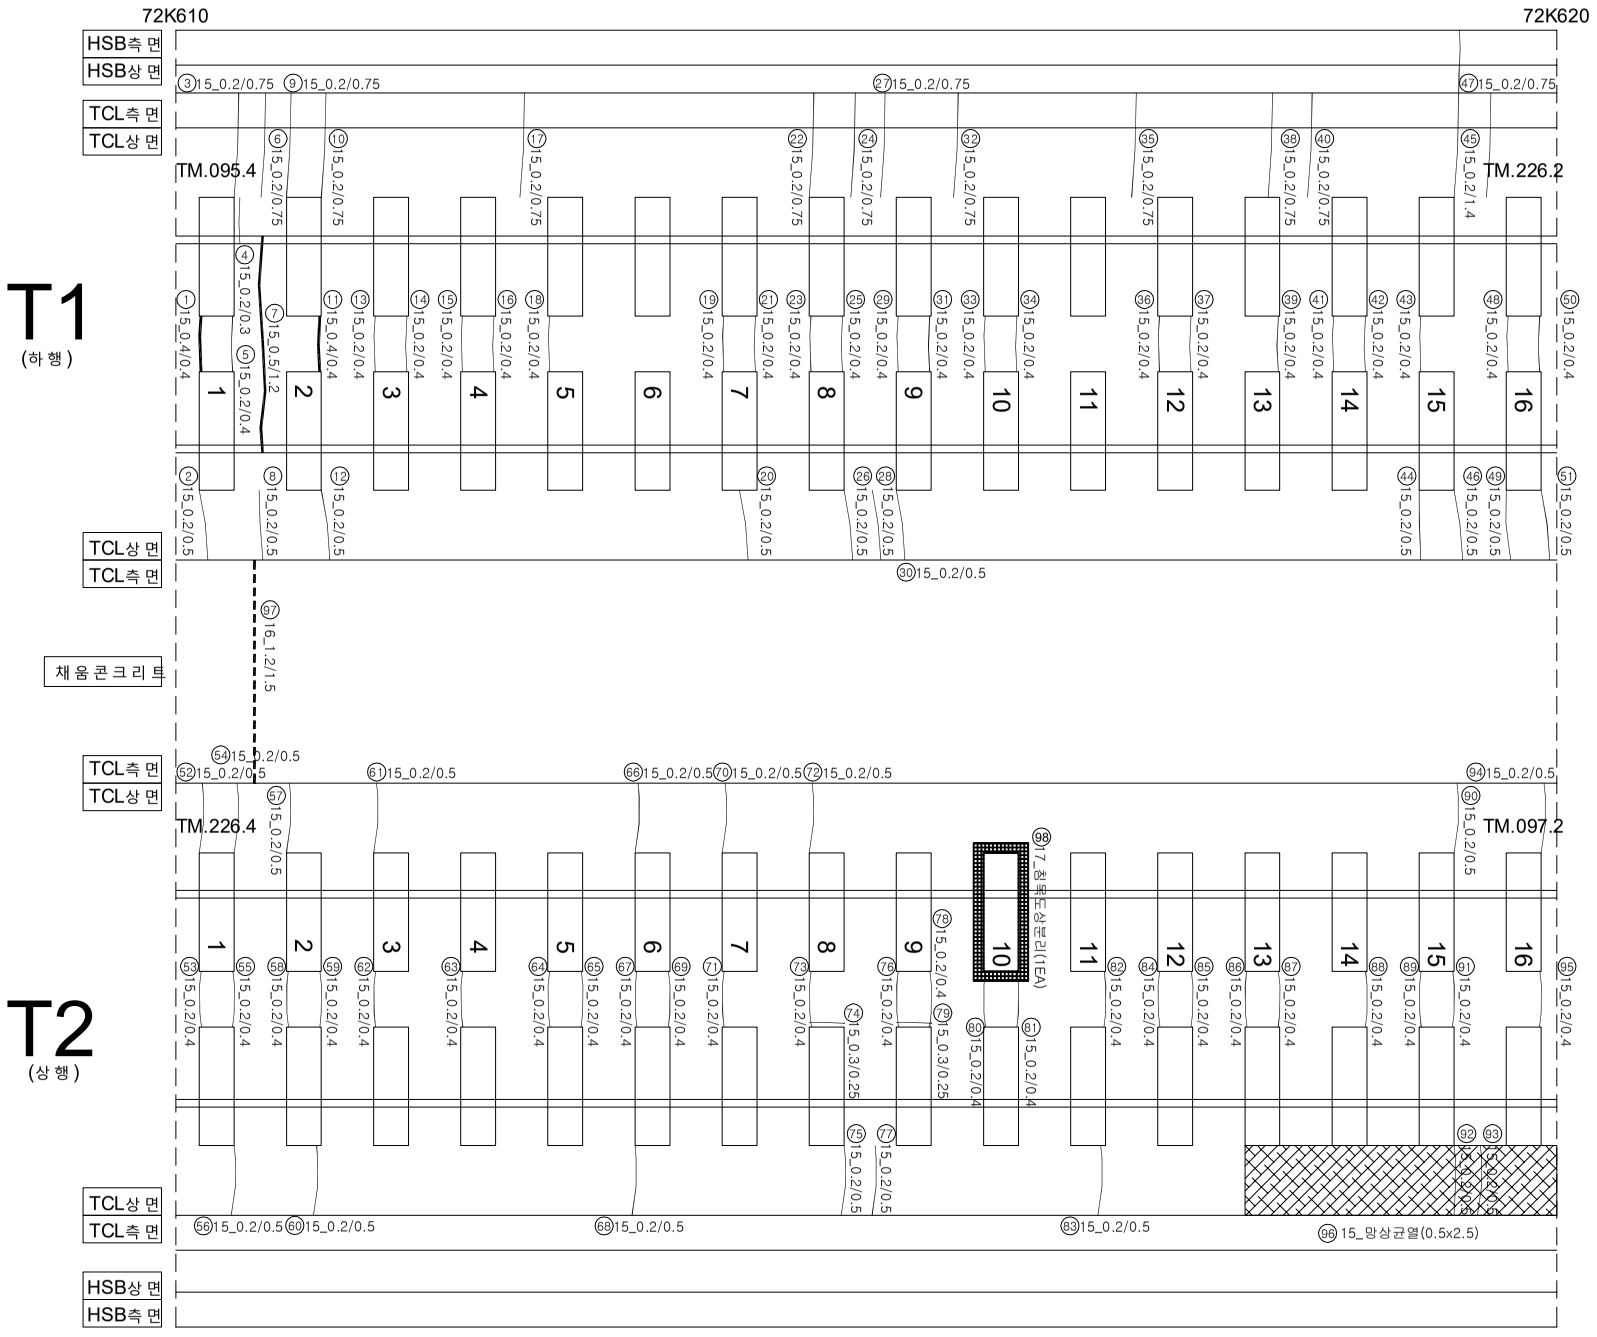
연번	손상	폭		연장		비고	연번	손상	폭		연장		비고
1	균열	0.4	mm	0.4	m		55	균열	0.2	mm	0.4	m	
2	균열	0.2	mm	0.5	m		56	균열	0.2	mm	0.5	m	
3	균열	0.2	mm	0.75	m		57	균열	0.2	mm	0.5	m	
4	경계부 균열	0.2	mm	0.3	m		58	균열	0.2	mm	0.4	m	
5	균열	0.2	mm	0.4	m		59	균열	0.2	mm	0.4	m	
6	균열	0.2	mm	0.75	m		60	균열	0.2	mm	0.5	m	
7	균열	0.5	mm	1.2	m		61	균열	0.2	mm	0.5	m	
8	균열	0.2	mm	0.5	m		62	균열	0.2	mm	0.4	m	
9	균열	0.2	mm	0.75	m		63	균열	0.2	mm	0.4	m	
10	균열	0.2	mm	0.75	m		64	균열	0.2	mm	0.4	m	
11	균열	0.4	mm	0.4	m		65	균열	0.2	mm	0.4	m	
12	균열	0.2	mm	0.5	m		66	균열	0.2	mm	0.5	m	
13	균열	0.2	mm	0.4	m		67	균열	0.2	mm	0.4	m	
14	균열	0.2	mm	0.4	m		68	균열	0.2	mm	0.5	m	
15	균열	0.2	mm	0.4	m		69	균열	0.2	mm	0.4	m	
16	균열	0.2	mm	0.4	m		70	균열	0.2	mm	0.5	m	
17	균열	0.2	mm	0.75	m		71	균열	0.2	mm	0.4	m	
18	균열	0.2	mm	0.4	m		72	균열	0.2	mm	0.5	m	
19	균열	0.2	mm	0.4	m		73	균열	0.2	mm	0.4	m	
20	균열	0.2	mm	0.5	m		74	경계부 균열	0.3	mm	0.25	m	
21	균열	0.2	mm	0.4	m		75	균열	0.2	mm	0.5	m	
22	균열	0.2	mm	0.75	m		76	균열	0.2	mm	0.4	m	
23	균열	0.2	mm	0.4	m		77	균열	0.2	mm	0.5	m

24	균열	0.2	mm	0.75	m		78	균열	0.2	mm	0.4	m	
25	균열	0.2	mm	0.4	m		79	경계부 균열	0.3	mm	0.25	m	
26	균열	0.2	mm	0.5	m		80	균열	0.2	mm	0.4	m	
27	균열	0.2	mm	0.75	m		81	균열	0.2	mm	0.4	m	
28	균열	0.2	mm	0.5	m		82	균열	0.2	mm	0.4	m	
29	균열	0.2	mm	0.4	m		83	균열	0.2	mm	0.5	m	
30	균열	0.2	mm	0.5	m		84	균열	0.2	mm	0.4	m	
31	균열	0.2	mm	0.4	m		85	균열	0.2	mm	0.4	m	
32	균열	0.2	mm	0.75	m		86	균열	0.2	mm	0.4	m	
33	균열	0.2	mm	0.4	m		87	균열	0.2	mm	0.4	m	
34	균열	0.2	mm	0.4	m		88	균열	0.2	mm	0.4	m	
35	균열	0.2	mm	0.75	m		89	균열	0.2	mm	0.4	m	
36	균열	0.2	mm	0.4	m		90	균열	0.2	mm	0.5	m	
37	균열	0.2	mm	0.4	m		91	균열	0.2	mm	0.4	m	
38	균열	0.2	mm	0.75	m		92	균열	0.2	mm	0.5	m	
39	균열	0.2	mm	0.4	m		93	균열	0.2	mm	0.5	m	
40	균열	0.2	mm	0.75	m		94	균열	0.2	mm	0.5	m	
41	균열	0.2	mm	0.4	m		95	균열	0.2	mm	0.4	m	
42	균열	0.2	mm	0.4	m		96	망상균열	0.5	m	2.5	m	
43	균열	0.2	mm	0.4	m		97	균열	1.2	mm	1.5	m	
44	균열	0.2	mm	0.5	m		98	침목도상분리			1.0	ea	신규
45	균열	0.2	mm	1.4	m		99						
46	균열	0.2	mm	0.5	m		100						
47	균열	0.2	mm	0.75	m		101

48	균열	0.2	mm	0.4	m		102						
49	균열	0.2	mm	0.5	m		103						
50	균열	0.2	mm	0.4	m		104						
51	균열	0.2	mm	0.5	m		105						
52	균열	0.2	mm	0.5	m		106						
53	균열	0.2	mm	0.4	m		107						
54	균열	0.2	mm	0.5	m		108
