호남고속선 화실교_토공노반_4(72.420~72.430km, L=10m)

외관조사망도 번호
G37_화실교_토공노반_4(72k420~72k430)

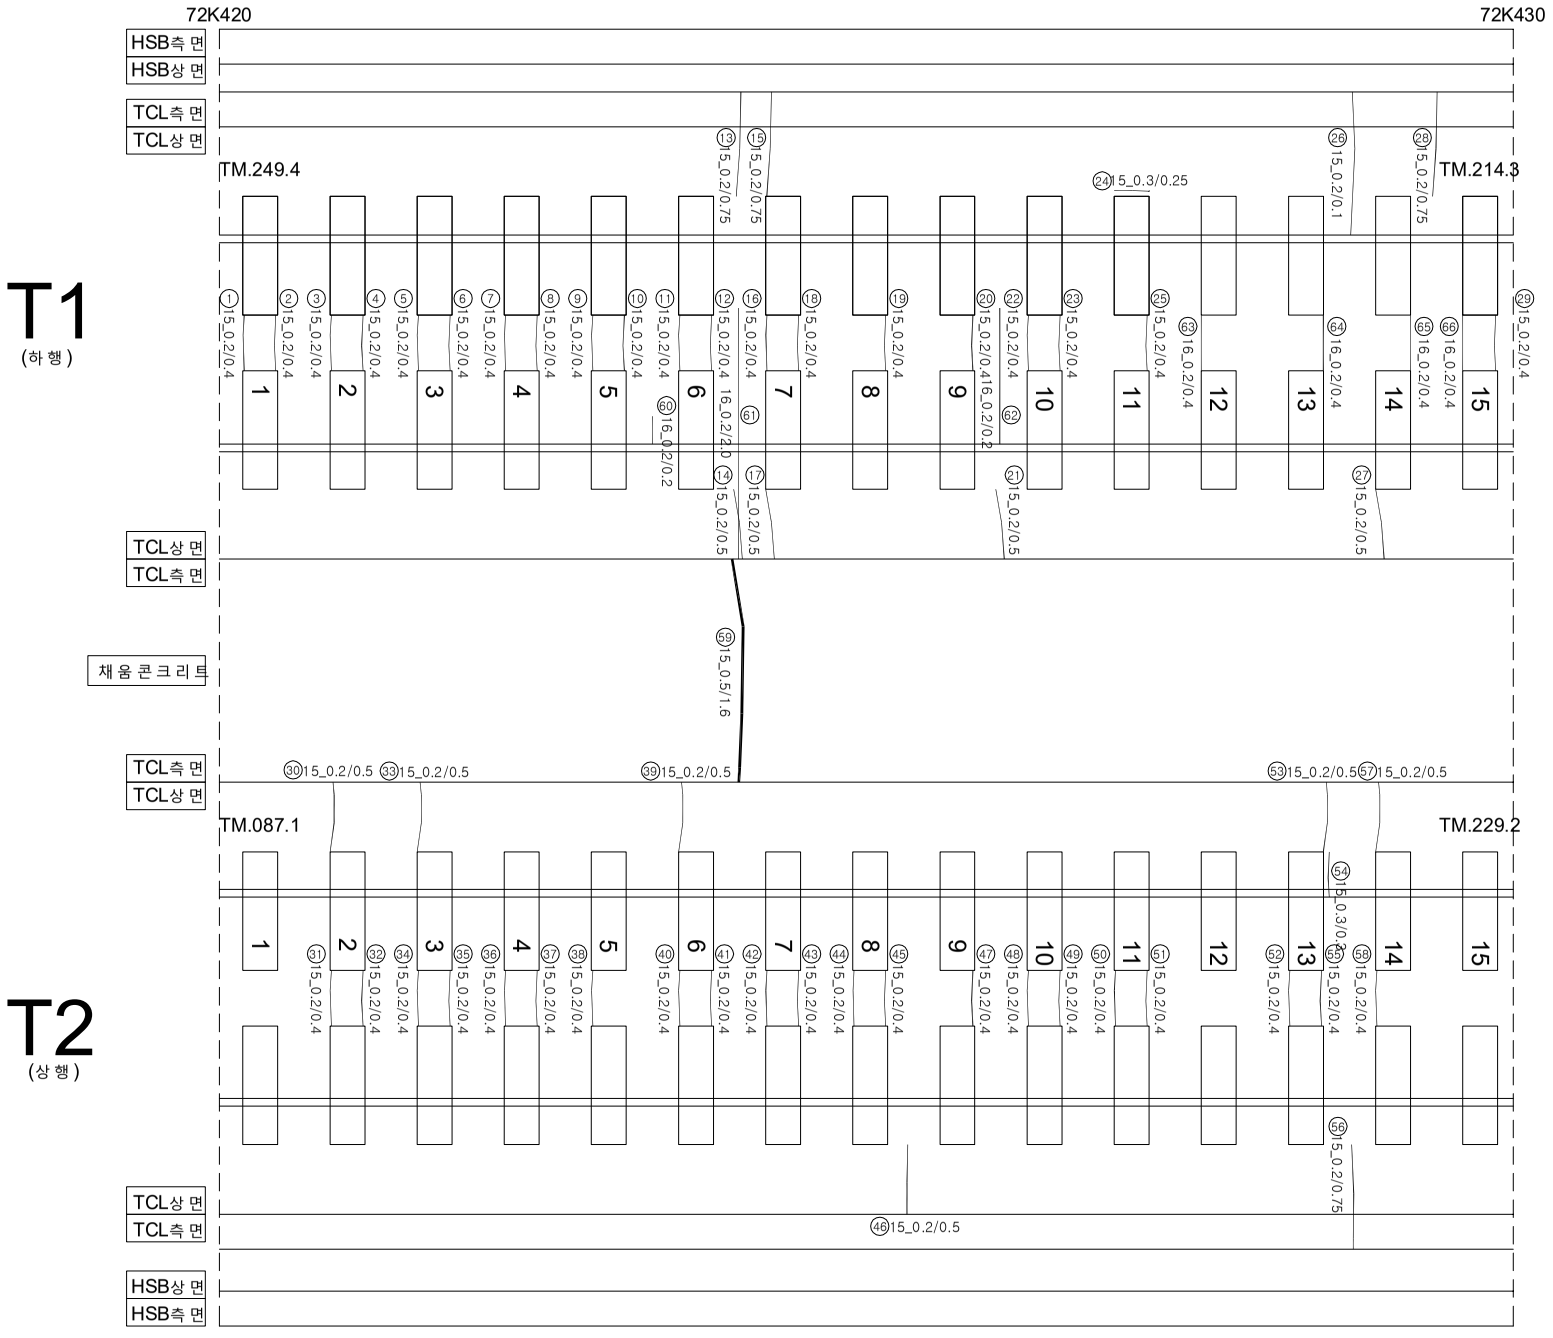
연번	손상	폭		연장		비고	연번	손상	폭		연장		비고
1	균열	0.2	㎜	0.4	m		55	균열	0.2	㎜	0.4	m	
2	균열	0.2	㎜	0.4	m		56	균열	0.2	㎜	0.75	m	
3	균열	0.2	㎜	0.4	m		57	균열	0.2	㎜	0.5	m	
4	균열	0.2	㎜	0.4	m		58	균열	0.2	㎜	0.4	m	
5	균열	0.2	㎜	0.4	m		59	균열	0.5	㎜	1.6	m	
6	균열	0.2	㎜	0.4	m		60	균열	0.2	㎜	0.2	m	
7	균열	0.2	㎜	0.4	m		61	균열	0.2	㎜	2.0	m	
8	균열	0.2	㎜	0.4	m		62	균열	0.2	㎜	0.2	m	
9	균열	0.2	㎜	0.4	m		63	균열	0.2	㎜	0.4	m	
10	균열	0.2	㎜	0.4	m		64	균열	0.2	㎜	0.4	m	
11	균열	0.2	㎜	0.4	m		65	균열	0.2	㎜	0.4	m	
12	균열	0.2	㎜	0.4	m		66	균열	0.2	㎜	0.4	m	
13	균열	0.2	㎜	0.75	m		67						
14	균열	0.2	㎜	0.5	m		68						
15	균열	0.2	㎜	0.75	m		69						
16	균열	0.2	㎜	0.4	m		70						
17	균열	0.2	㎜	0.5	m		71						
18	균열	0.2	㎜	0.4	m		72						
19	균열	0.2	㎜	0.4	m		73						
20	균열	0.2	㎜	0.4	m		74						
21	균열	0.2	㎜	0.5	m		75						
22	균열	0.2	㎜	0.4	m		76						
23	균열	0.2	㎜	0.4	m		77						
24	경계부 균열	0.3	㎜	0.25	m		78						
25	균열	0.2	㎜	0.4	m		79						
26	균열	0.2	㎜	0.1	m		80						
27	균열	0.2	㎜	0.5	m		81						
28	균열	0.2	㎜	0.75	m		82

29	균열	0.2	㎜	0.4	m		83						
30	균열	0.2	㎜	0.5	m		84						
31	균열	0.2	㎜	0.4	m		85						
32	균열	0.2	㎜	0.4	m		86						
33	균열	0.2	㎜	0.5	m		87						
34	균열	0.2	㎜	0.4	m		88						
35	균열	0.2	㎜	0.4	m		89						
36	균열	0.2	㎜	0.4	m		90						
37	균열	0.2	㎜	0.4	m		91						
38	균열	0.2	㎜	0.4	m		92						
39	균열	0.2	㎜	0.5	m		93						
40	균열	0.2	㎜	0.4	m		94						
41	균열	0.2	㎜	0.4	m		95						
42	균열	0.2	㎜	0.4	m		96						
43	균열	0.2	㎜	0.4	m		97						
44	균열	0.2	㎜	0.4	m		98						
45	균열	0.2	㎜	0.4	m		99						
46	균열	0.2	㎜	0.5	m		100						
47	균열	0.2	㎜	0.4	m		101						
48	균열	0.2	㎜	0.4	m		102						
49	균열	0.2	㎜	0.4	m		103						
50	균열	0.2	㎜	0.4	m		104						
51	균열	0.2	㎜	0.4	m		105						
52	균열	0.2	㎜	0.4	m		106						
53	균열	0.2	㎜	0.5	m		107						
54	경계부 균열	0.3	㎜	0.3	m		108
