호남고속선 화실교_토공노반_48(72.860~72.870km, L=10m)

외관조사망도 번호
G37_화실교_토공노반_47(72k860~72k870)

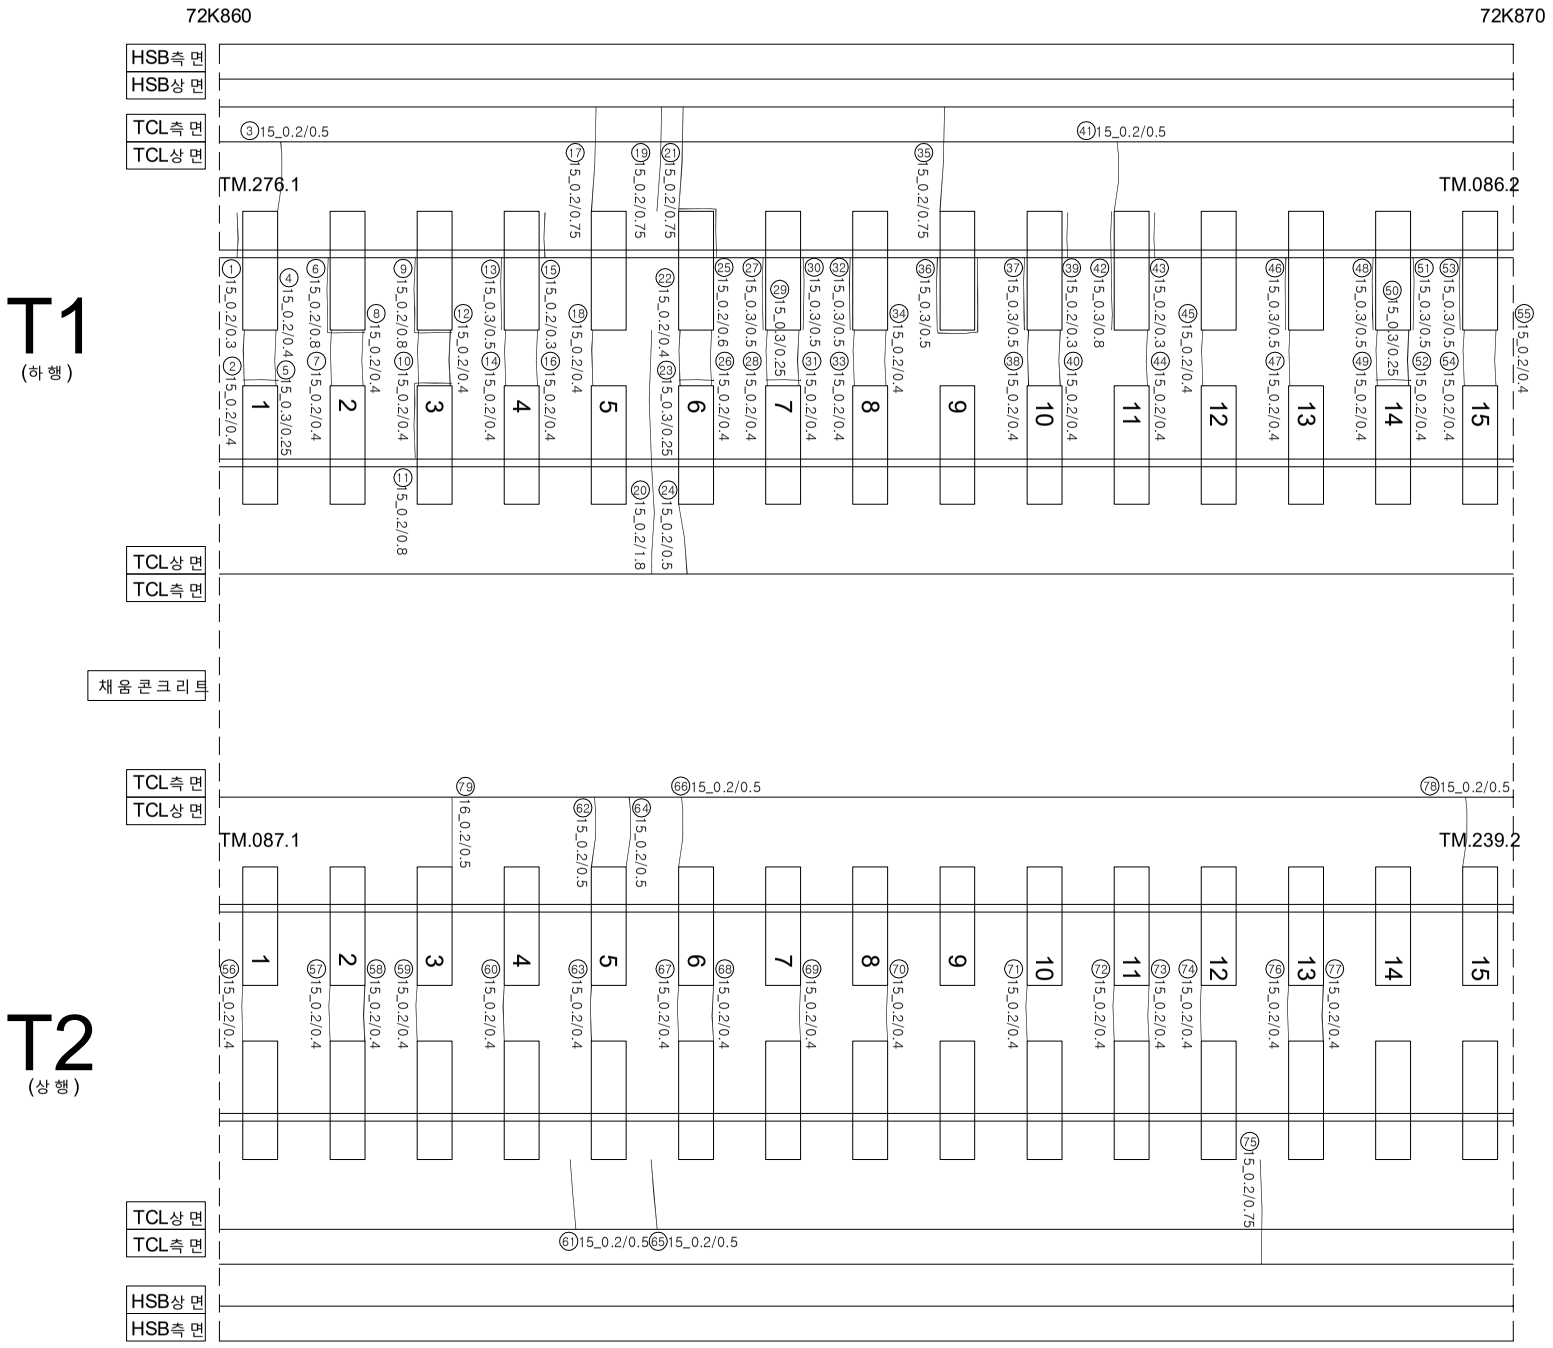
연번	손상	폭		연장		비고	연번	손상	폭		연장		비고
1	경계부 균열	0.2	㎜	0.3	m		55	균 열	0.2	㎜	0.4	m	
2	균 열	0.2	㎜	0.4	m		56	균 열	0.2	㎜	0.4	m	
3	균 열	0.2	㎜	0.5	m		57	균 열	0.2	㎜	0.4	m	
4	균 열	0.2	㎜	0.4	m		58	균 열	0.2	㎜	0.4	m	
5	경계부 균열	0.3	㎜	0.25	m		59	균 열	0.2	㎜	0.4	m	
6	경계부 균열	0.2	㎜	0.8	m		60	균 열	0.2	㎜	0.4	m	
7	균 열	0.2	㎜	0.4	m		61	균 열	0.2	㎜	0.5	m	
8	균 열	0.2	㎜	0.4	m		62	균 열	0.2	㎜	0.5	m	
9	경계부 균열	0.2	㎜	0.8	m		63	균 열	0.2	㎜	0.4	m	
10	균 열	0.2	㎜	0.4	m		64	균 열	0.2	㎜	0.5	m	
11	경계부 균열	0.2	㎜	0.8	m		65	균 열	0.2	㎜	0.5	m	
12	균 열	0.2	㎜	0.4	m		66	균 열	0.2	㎜	0.5	m	
13	경계부 균열	0.3	㎜	0.5	m		67	균 열	0.2	㎜	0.4	m	
14	균 열	0.2	㎜	0.4	m		68	균 열	0.2	㎜	0.4	m	
15	경계부 균열	0.2	㎜	0.3	m		69	균 열	0.2	㎜	0.4	m	
16	균 열	0.2	㎜	0.4	m		70	균 열	0.2	㎜	0.4	m	
17	균 열	0.2	㎜	0.75	m		71	균 열	0.2	㎜	0.4	m	
18	균 열	0.2	㎜	0.4	m		72	균 열	0.2	㎜	0.4	m	
19	균 열	0.2	㎜	0.75	m		73	균 열	0.2	㎜	0.4	m	
20	균 열	0.2	㎜	1.8	m		74	균 열	0.2	㎜	0.4	m	
21	균 열	0.2	㎜	0.75	m		75	균 열	0.2	㎜	0.75	m	
22	균 열	0.2	㎜	0.4	m		76	균 열	0.2	㎜	0.4	m

23	경계부 균열	0.3	㎜	0.25	m		77	균 열	0.2	㎜	0.4	m	
24	균 열	0.2	㎜	0.5	m		78	균 열	0.2	㎜	0.5	m	
25	경계부 균열	0.2	㎜	0.6	m		79	균 열	0.2	㎜	0.5	m	
26	균 열	0.2	㎜	0.4	m		80						
27	경계부 균열	0.3	㎜	0.5	m		81						
28	균 열	0.2	㎜	0.4	m		82						
29	경계부 균열	0.3	㎜	0.25	m		83						
30	경계부 균열	0.3	㎜	0.5	m		84						
31	균 열	0.2	㎜	0.4	m		85						
32	경계부 균열	0.3	㎜	0.5	m		86						
33	균 열	0.2	㎜	0.4	m		87						
34	균 열	0.2	㎜	0.4	m		88						
35	균 열	0.2	㎜	0.75	m		89						
36	경계부 균열	0.3	㎜	0.5	m		90						
37	경계부 균열	0.3	㎜	0.5	m		91						
38	균 열	0.2	㎜	0.4	m		92						
39	경계부 균열	0.2	㎜	0.3	m		93						
40	균 열	0.2	㎜	0.4	m		94						
41	균 열	0.2	㎜	0.5	m		95						
42	경계부 균열	0.3	㎜	0.8	m		96						
43	경계부 균열	0.2	㎜	0.3	m		97						
44	균 열	0.2	㎜	0.4	m		98						
45	균 열	0.2	㎜	0.4	m		99						
46	경계부 균열	0.3	㎜	0.5	m		100						
47	균 열	0.2	㎜	0.4	m		101						
48	경계부 균열	0.3	㎜	0.5	m		102						
49	균 열	0.2	㎜	0.4	m		103						
50	경계부 균열	0.3	㎜	0.25	m		104						
51	경계부 균열	0.3	㎜	0.5	m		105						
52	균 열	0.2	㎜	0.4	m		106

53	경계부 균열	0.3	㎜	0.5	m		107						
54	균 열	0.2	㎜	0.4	m		108
