호남고속선 화실교_토공노반_53(72.910~72.920km, L=10m)

외관조사망도 번호
G37_화실교_토공노반_53(72k910~72k920)

시행사	용역명	용역사	과업책임자	분야별책임자	검열
한국철도공사 KOREA RAILROAD	2017년도 호남고속선 오송-광주송정간 콘크리트궤도 점검용역	(주)한국구조물안전연구원 (주)한국국토안전연구원 (재)한국건설품질연구원	이 복 영	라 윤 강 김 경 기 윤 석 기

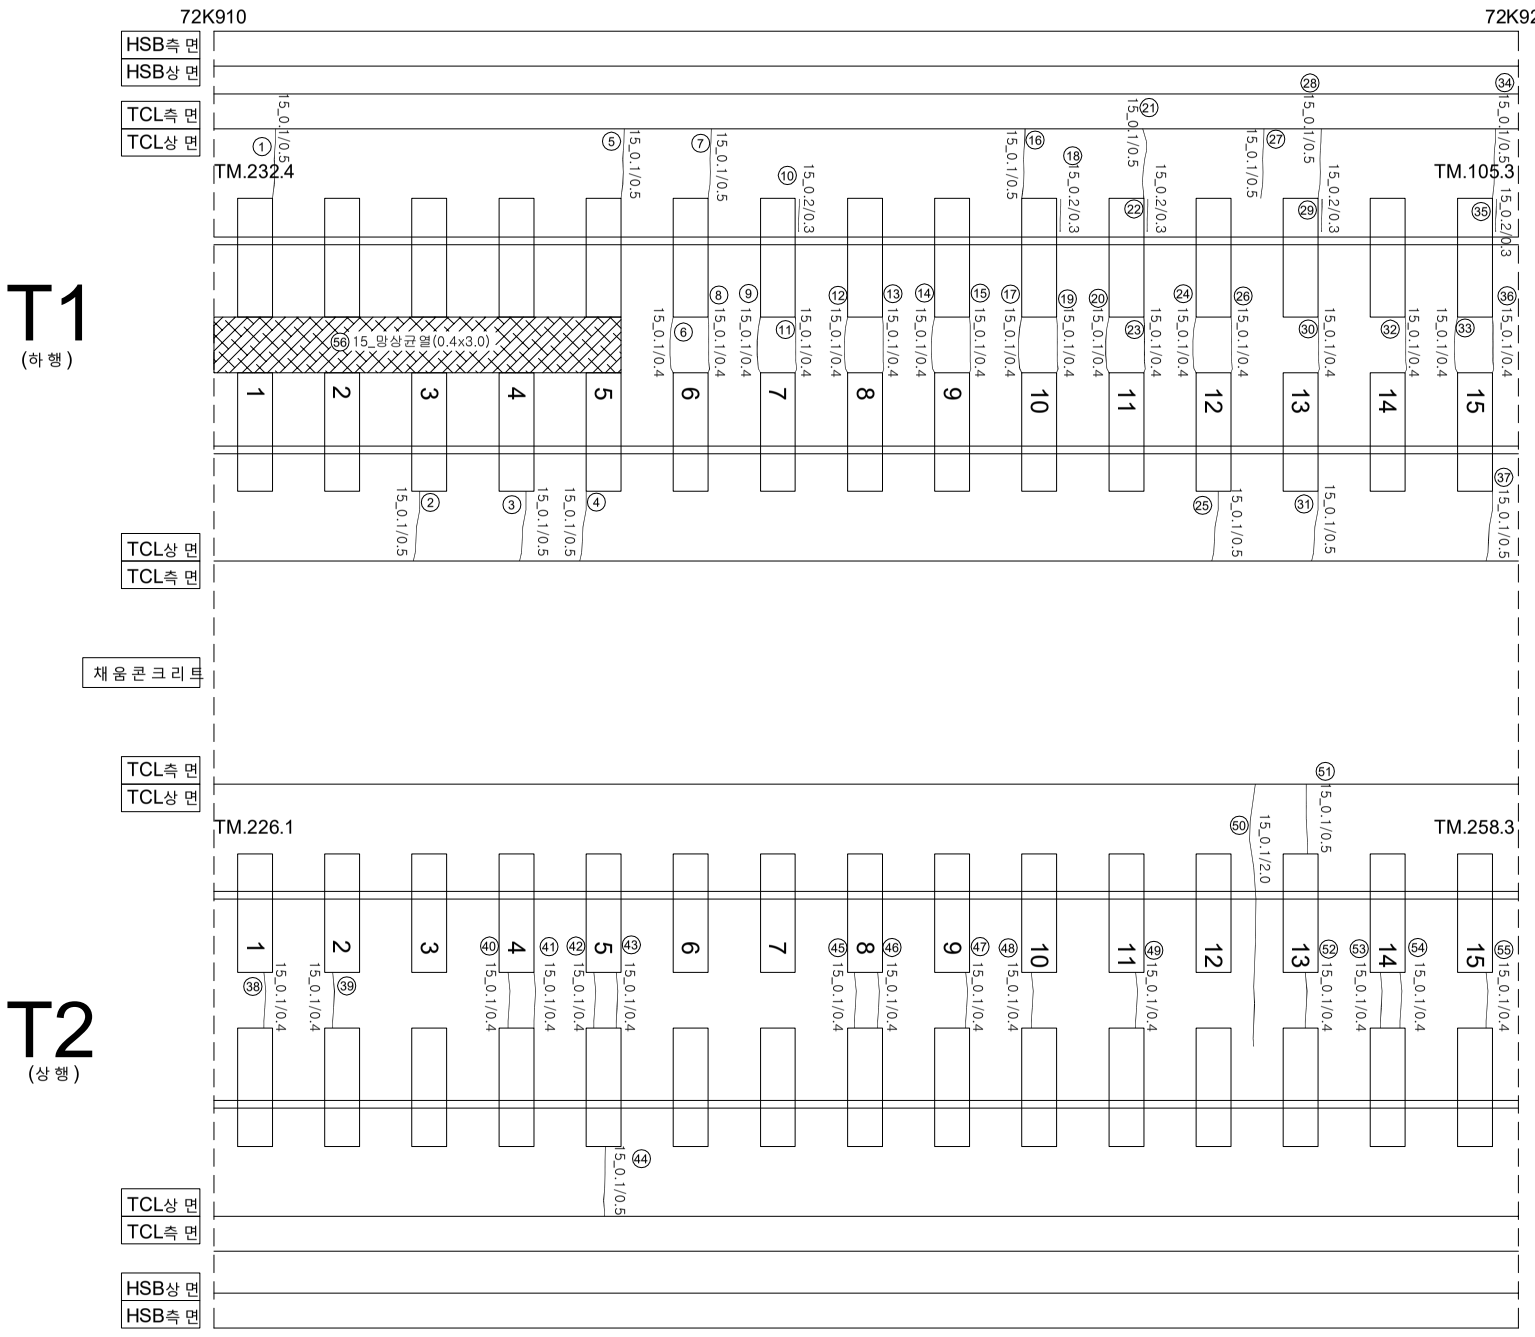
연번	손상	폭		연장		비고	연번	손상	폭		연장		비고
1	균열	0.1	㎜	0.5	m		55	균열	0.1	㎜	0.4	m	
2	균열	0.1	㎜	0.5	m		56	망상균열	0.4	m	3	m	
3	균열	0.1	㎜	0.5	m		57						
4	균열	0.1	㎜	0.5	m		58						
5	균열	0.1	㎜	0.5	m		59						
6	균열	0.1	㎜	0.4	m		60						
7	균열	0.1	㎜	0.5	m		61						
8	균열	0.1	㎜	0.4	m		62						
9	균열	0.1	㎜	0.4	m		63						
10	경계부 균열	0.2	㎜	0.3	m		64						
11	균열	0.1	㎜	0.4	m		65						
12	균열	0.1	㎜	0.4	m		66						
13	균열	0.1	㎜	0.4	m		67						
14	균열	0.1	㎜	0.4	m		68						
15	균열	0.1	㎜	0.4	m		69						
16	균열	0.1	㎜	0.5	m		70						
17	균열	0.1	㎜	0.4	m		71						
18	경계부 균열	0.2	㎜	0.3	m		72						
19	균열	0.1	㎜	0.4	m		73						
20	균열	0.1	㎜	0.4	m		74						
21	균열	0.1	㎜	0.5	m		75						
22	경계부 균열	0.2	㎜	0.3	m		76						
23	균열	0.1	㎜	0.4	m		77						
24	균열	0.1	㎜	0.4	m		78						
25	균열	0.1	㎜	0.5	m		79						
26	균열	0.1	㎜	0.4	m		80						
27	균열	0.1	㎜	0.5	m		81						
28	균열	0.1	㎜	0.5	m		82						
29	경계부 균열	0.2	㎜	0.3	m		83						
30	균열	0.1	㎜	0.4	m		84						
31	균열	0.1	㎜	0.5	m		85						
32	균열	0.1	㎜	0.4	m		86

33	균열	0.1	㎜	0.4	m		87						
34	균열	0.1	㎜	0.5	m		88						
35	경계부 균열	0.2	㎜	0.3	m		89						
36	균열	0.1	㎜	0.4	m		90						
37	균열	0.1	㎜	0.5	m		91						
38	균열	0.1	㎜	0.4	m		92						
39	균열	0.1	㎜	0.4	m		93						
40	균열	0.1	㎜	0.4	m		94						
41	균열	0.1	㎜	0.4	m		95						
42	균열	0.1	㎜	0.4	m		96						
43	균열	0.1	㎜	0.4	m		97						
44	균열	0.1	㎜	0.5	m		98						
45	균열	0.1	㎜	0.4	m		99						
46	균열	0.1	㎜	0.4	m		100						
47	균열	0.1	㎜	0.4	m		101						
48	균열	0.1	㎜	0.4	m		102						
49	균열	0.1	㎜	0.4	m		103						
50	균열	0.1	㎜	2	m		104						
51	균열	0.1	㎜	0.5	m		105						
52	균열	0.1	㎜	0.4	m		106						
53	균열	0.1	㎜	0.4	m		107						
54	균열	0.1	㎜	0.4	m		108
