호남고속선 화실교_토공노반_63(73.010~72.020km, L=10m)

외관조사망도 번호
G37_화실교_토공노반_63(73k010~73k020)

시행사	용역명	용역사	과업 책임자	분야별 책임자
한국철도공사 KOREA RAILROAD	2017년도 호남고속선 오송-광주송정간 콘크리트궤도 점검용역	(주)한국구조물안전연구원 (주)한국국토안전연구원 (재)한국건설품질연구원	이 복 영	라 윤 강 김 경 기 윤 석 기

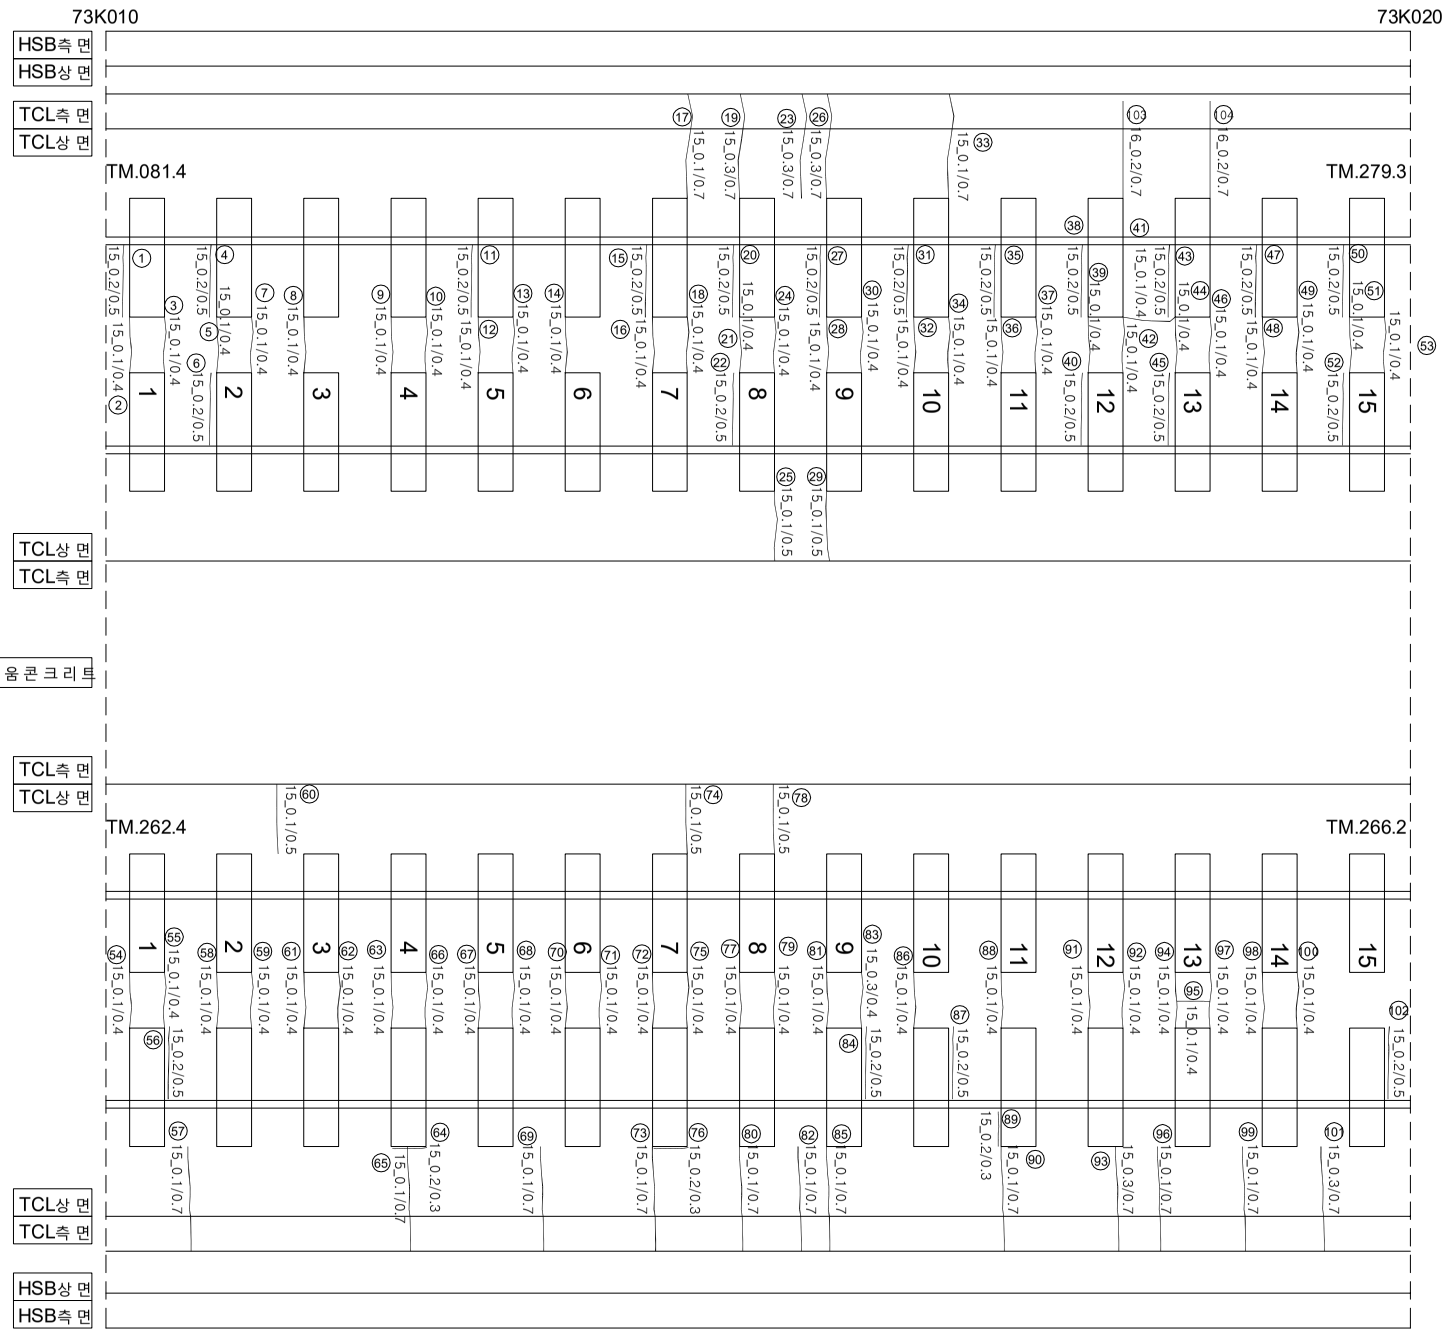
연번	손상	폭		연장		비고	연번	손상	폭		연장		비고
1	경계부 균열	0.2	㎜	0.5	m		55	균열	0.1	㎜	0.4	m	
2	균열	0.1	㎜	0.4	m		56	경계부 균열	0.2	㎜	0.5	m	
3	균열	0.1	㎜	0.4	m		57	균열	0.1	㎜	0.7	m	
4	경계부 균열	0.2	㎜	0.5	m		58	균열	0.1	㎜	0.4	m	
5	균열	0.1	㎜	0.4	m		59	균열	0.1	㎜	0.4	m	
6	경계부 균열	0.2	㎜	0.5	m		60	균열	0.1	㎜	0.5	m	
7	균열	0.1	㎜	0.4	m		61	균열	0.1	㎜	0.4	m	
8	균열	0.1	㎜	0.4	m		62	균열	0.1	㎜	0.4	m	
9	균열	0.1	㎜	0.4	m		63	균열	0.1	㎜	0.4	m	
10	균열	0.1	㎜	0.4	m		64	경계부 균열	0.2	㎜	0.3	m	
11	경계부 균열	0.2	㎜	0.5	m		65	균열	0.1	㎜	0.7	m	
12	균열	0.1	㎜	0.4	m		66	균열	0.1	㎜	0.4	m	
13	균열	0.1	㎜	0.4	m		67	균열	0.1	㎜	0.4	m	
14	균열	0.1	㎜	0.4	m		68	균열	0.1	㎜	0.4	m	
15	경계부 균열	0.2	㎜	0.5	m		69	균열	0.1	㎜	0.7	m	
16	균열	0.1	㎜	0.4	m		70	균열	0.1	㎜	0.4	m	
17	균열	0.1	㎜	0.7	m		71	균열	0.1	㎜	0.4	m	
18	균열	0.1	㎜	0.4	m		72	균열	0.1	㎜	0.4	m	
19	균열	0.3	㎜	0.7	m		73	균열	0.1	㎜	0.7	m	
20	경계부 균열	0.2	㎜	0.5	m		74	균열	0.1	㎜	0.5	m	
21	균열	0.1	㎜	0.4	m		75	균열	0.1	㎜	0.4	m	
22	경계부 균열	0.2	㎜	0.5	m		76	경계부 균열	0.2	㎜	0.3	m	
23	균열	0.3	㎜	0.7	m		77	균열	0.1	㎜	0.4	m

24	균열	0.1	㎜	0.4	m		78	균열	0.1	㎜	0.5	m	
25	균열	0.1	㎜	0.5	m		79	균열	0.1	㎜	0.4	m	
26	균열	0.3	㎜	0.7	m		80	균열	0.1	㎜	0.7	m	
27	경계부 균열	0.2	㎜	0.5	m		81	균열	0.1	㎜	0.4	m	
28	균열	0.1	㎜	0.4	m		82	균열	0.1	㎜	0.7	m	
29	균열	0.1	㎜	0.5	m		83	균열	0.3	㎜	0.4	m	
30	균열	0.1	㎜	0.4	m		84	경계부 균열	0.2	㎜	0.5	m	
31	경계부 균열	0.2	㎜	0.5	m		85	균열	0.1	㎜	0.7	m	
32	균열	0.1	㎜	0.4	m		86	균열	0.1	㎜	0.4	m	
33	균열	0.1	㎜	0.7	m		87	경계부 균열	0.2	㎜	0.5	m	
34	균열	0.1	㎜	0.4	m		88	균열	0.1	㎜	0.4	m	
35	경계부 균열	0.2	㎜	0.5	m		89	경계부 균열	0.2	㎜	0.3	m	
36	균열	0.1	㎜	0.4	m		90	균열	0.1	㎜	0.7	m	
37	균열	0.1	㎜	0.4	m		91	균열	0.1	㎜	0.4	m	
38	경계부 균열	0.2	㎜	0.5	m		92	균열	0.1	㎜	0.4	m	
39	균열	0.1	㎜	0.4	m		93	균열	0.1	㎜	0.7	m	
40	경계부 균열	0.2	㎜	0.5	m		94	균열	0.1	㎜	0.4	m	
41	균열	0.1	㎜	0.4	m		95	균열	0.1	㎜	0.4	m	
42	균열	0.1	㎜	0.4	m		96	균열	0.1	㎜	0.7	m	
43	경계부 균열	0.2	㎜	0.5	m		97	균열	0.1	㎜	0.4	m	
44	균열	0.1	㎜	0.4	m		98	균열	0.1	㎜	0.4	m	
45	경계부 균열	0.2	㎜	0.5	m		99	균열	0.1	㎜	0.7	m	
46	균열	0.1	㎜	0.4	m		100	균열	0.1	㎜	0.4	m	
47	경계부 균열	0.2	㎜	0.5	m		101	균열	0.3	㎜	0.7	m

48	균열	0.1	㎜	0.4	m		102	경계부 균열	0.2	㎜	0.5	m	
49	균열	0.1	㎜	0.4	m		103	균열	0.2	㎜	0.7	m	
50	경계부 균열	0.2	㎜	0.5	m		104	균열	0.2	㎜	0.7	m	
51	균열	0.1	㎜	0.4	m		105						
52	경계부 균열	0.2	㎜	0.5	m		106						
53	균열	0.1	㎜	0.4	m		107						
54	균열	0.1	㎜	0.4	m		108
