외관조사망도 번호
G37_화실교_토공노반_66(73k040~73k050)

호남고속선 화실교_토공노반_66(73.040~73.050km, L=10m)

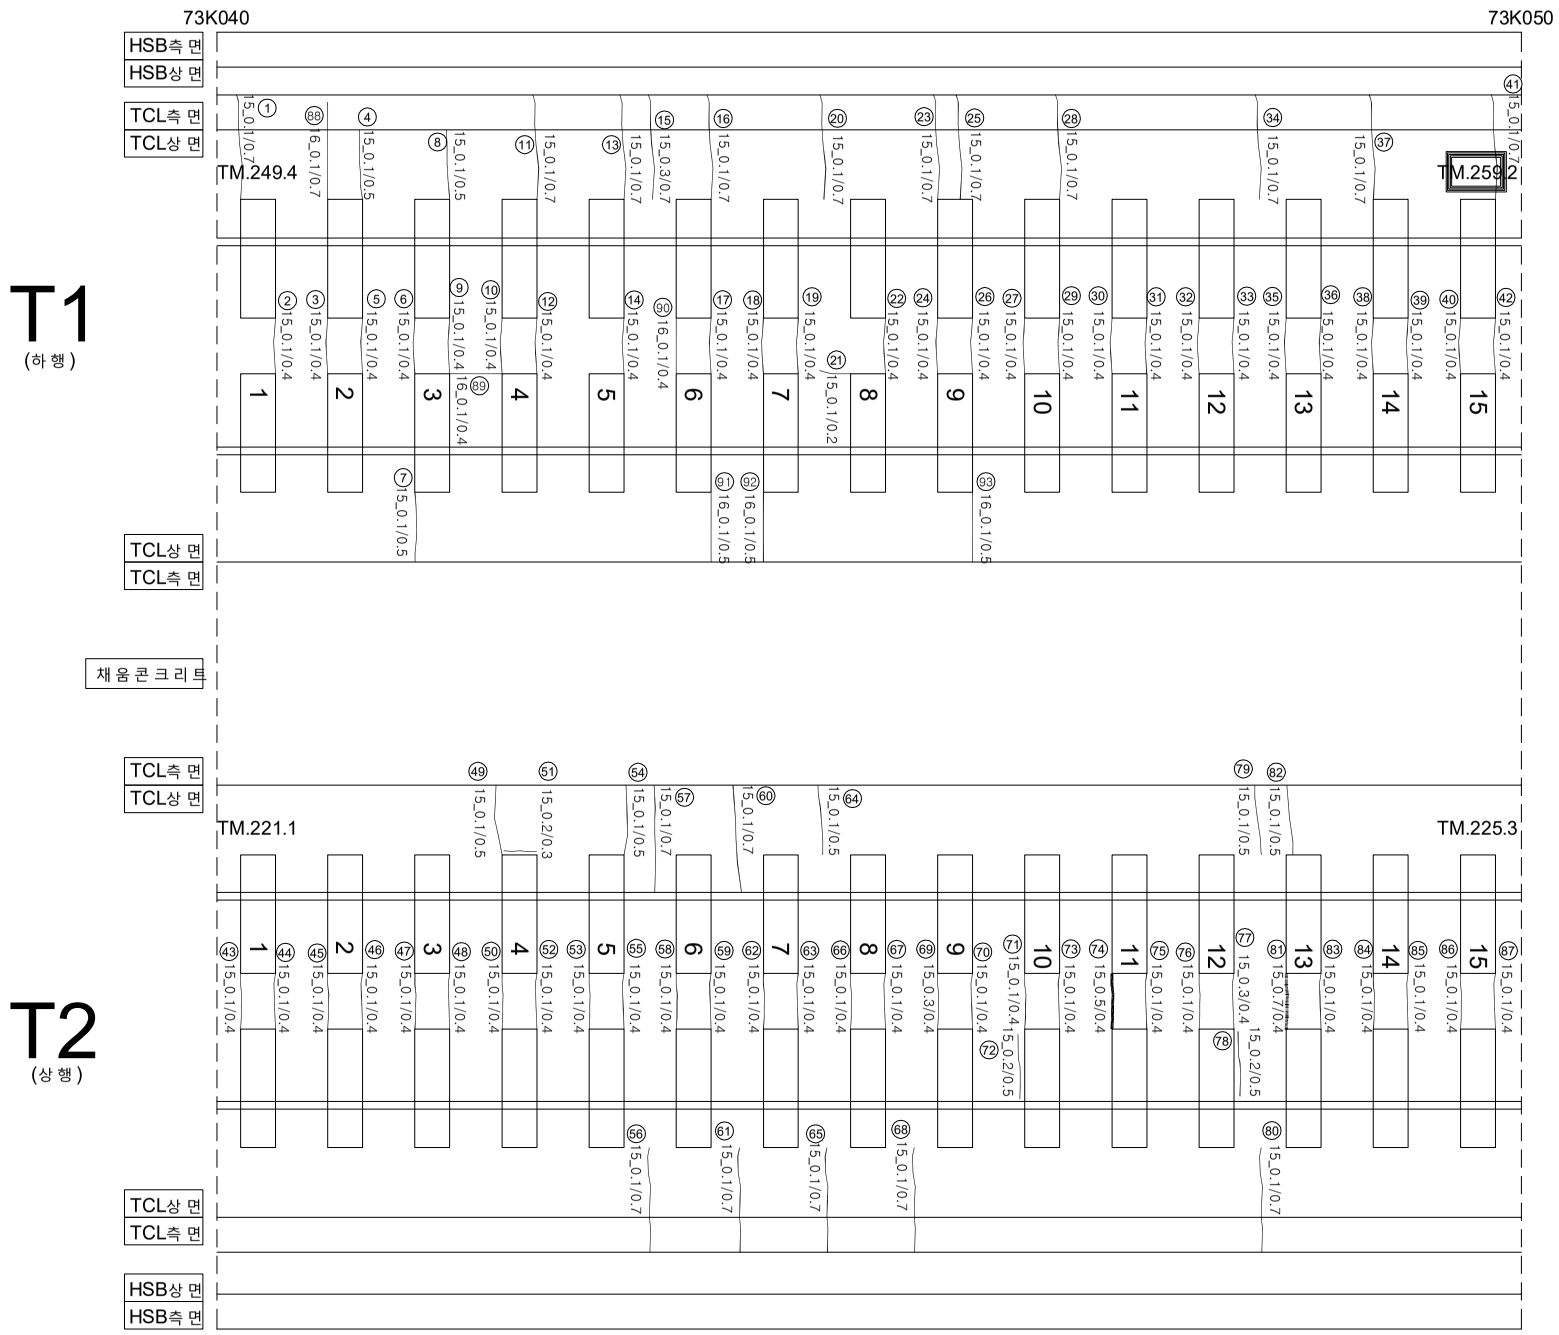
연번	손상	폭		연장		비고	연번	손상	폭		연장		비고
1	균열	0.1	㎜	0.7	m		55	균열	0.1	㎜	0.4	m	
2	균열	0.1	㎜	0.4	m		56	균열	0.1	㎜	0.7	m	
3	균열	0.1	㎜	0.4	m		57	균열	0.1	㎜	0.7	m	
4	균열	0.1	㎜	0.5	m		58	균열	0.1	㎜	0.4	m	
5	균열	0.1	㎜	0.4	m		59	균열	0.1	㎜	0.4	m	
6	균열	0.1	㎜	0.4	m		60	균열	0.1	㎜	0.7	m	
7	균열	0.1	㎜	0.5	m		61	균열	0.1	㎜	0.7	m	
8	균열	0.1	㎜	0.5	m		62	균열	0.1	㎜	0.4	m	
9	균열	0.1	㎜	0.4	m		63	균열	0.1	㎜	0.4	m	
10	균열	0.1	㎜	0.4	m		64	균열	0.1	㎜	0.5	m	
11	균열	0.1	㎜	0.7	m		65	균열	0.1	㎜	0.7	m	
12	균열	0.1	㎜	0.4	m		66	균열	0.1	㎜	0.4	m	
13	균열	0.1	㎜	0.7	m		67	균열	0.1	㎜	0.4	m	
14	균열	0.1	㎜	0.4	m		68	균열	0.1	㎜	0.7	m	
15	균열	0.3	㎜	0.7	m		69	균열	0.3	㎜	0.4	m	
16	균열	0.1	㎜	0.7	m		70	균열	0.1	㎜	0.4	m	
17	균열	0.1	㎜	0.4	m		71	균열	0.1	㎜	0.4	m	
18	균열	0.1	㎜	0.4	m		72	경계부 균열	0.2	㎜	0.5	m	
19	균열	0.1	㎜	0.4	m		73	균열	0.1	㎜	0.4	m	
20	균열	0.1	㎜	0.7	m		74	균열	0.5	㎜	0.4	m	
21	균열	0.1	㎜	0.2	m		75	균열	0.1	㎜	0.4	m	
22	균열	0.1	㎜	0.4	m		76	균열	0.1	㎜	0.4	m	
23	균열	0.1	㎜	0.7	m		77	균열	0.3	㎜	0.4	m	
24	균열	0.1	㎜	0.4	m		78	경계부 균열	0.2	㎜	0.5	m

25	균열	0.1	㎜	0.7	m		79	균열	0.1	㎜	0.5	m	
26	균열	0.1	㎜	0.4	m		80	균열	0.1	㎜	0.7	m	
27	균열	0.1	㎜	0.4	m		81	균열	0.7	㎜	0.4	m	폭증가
28	균열	0.1	㎜	0.7	m		82	균열	0.5	㎜	0.4	m	
29	균열	0.1	㎜	0.4	m		83	균열	0.1	㎜	0.4	m	
30	균열	0.1	㎜	0.4	m		84	균열	0.1	㎜	0.4	m	
31	균열	0.1	㎜	0.4	m		85	균열	0.1	㎜	0.4	m	
32	균열	0.1	㎜	0.4	m		86	균열	0.1	㎜	0.4	m	
33	균열	0.1	㎜	0.4	m		87	균열	0.1	㎜	0.4	m	
34	균열	0.1	㎜	0.7	m		88	균열	0.1	㎜	0.7	m	
35	균열	0.1	㎜	0.4	m		89	균열	0.1	㎜	0.4	m	
36	균열	0.1	㎜	0.4	m		90	균열	0.1	㎜	0.4	m	
37	균열	0.1	㎜	0.7	m		91	균열	0.1	㎜	0.5	m	
38	균열	0.1	㎜	0.4	m		92	균열	0.1	㎜	0.5	m	
39	균열	0.1	㎜	0.4	m		93	균열	0.1	㎜	0.5	m	
40	균열	0.1	㎜	0.4	m		94						
41	균열	0.1	㎜	0.7	m		95						
42	균열	0.1	㎜	0.4	m		96						
43	균열	0.1	㎜	0.4	m		97						
44	균열	0.1	㎜	0.4	m		98						
45	균열	0.1	㎜	0.4	m		99						
46	균열	0.1	㎜	0.4	m		100						
47	균열	0.1	㎜	0.4	m		101						
48	균열	0.1	㎜	0.4	m		102						
49	균열	0.1	㎜	0.5	m		103						
50	균열	0.1	㎜	0.4	m		104						
51	경계부 균열	0.2	㎜	0.3	m		105						
52	균열	0.1	㎜	0.4	m		106

53	균열	0.1	㎜	0.4	m		107						
54	균열	0.1	㎜	0.5	m		108
