외관조사망도 번호
B23_죽산교_11(73k185~73k192)

호남고속선 죽산교_11(73.185~73.192km, S2-5)

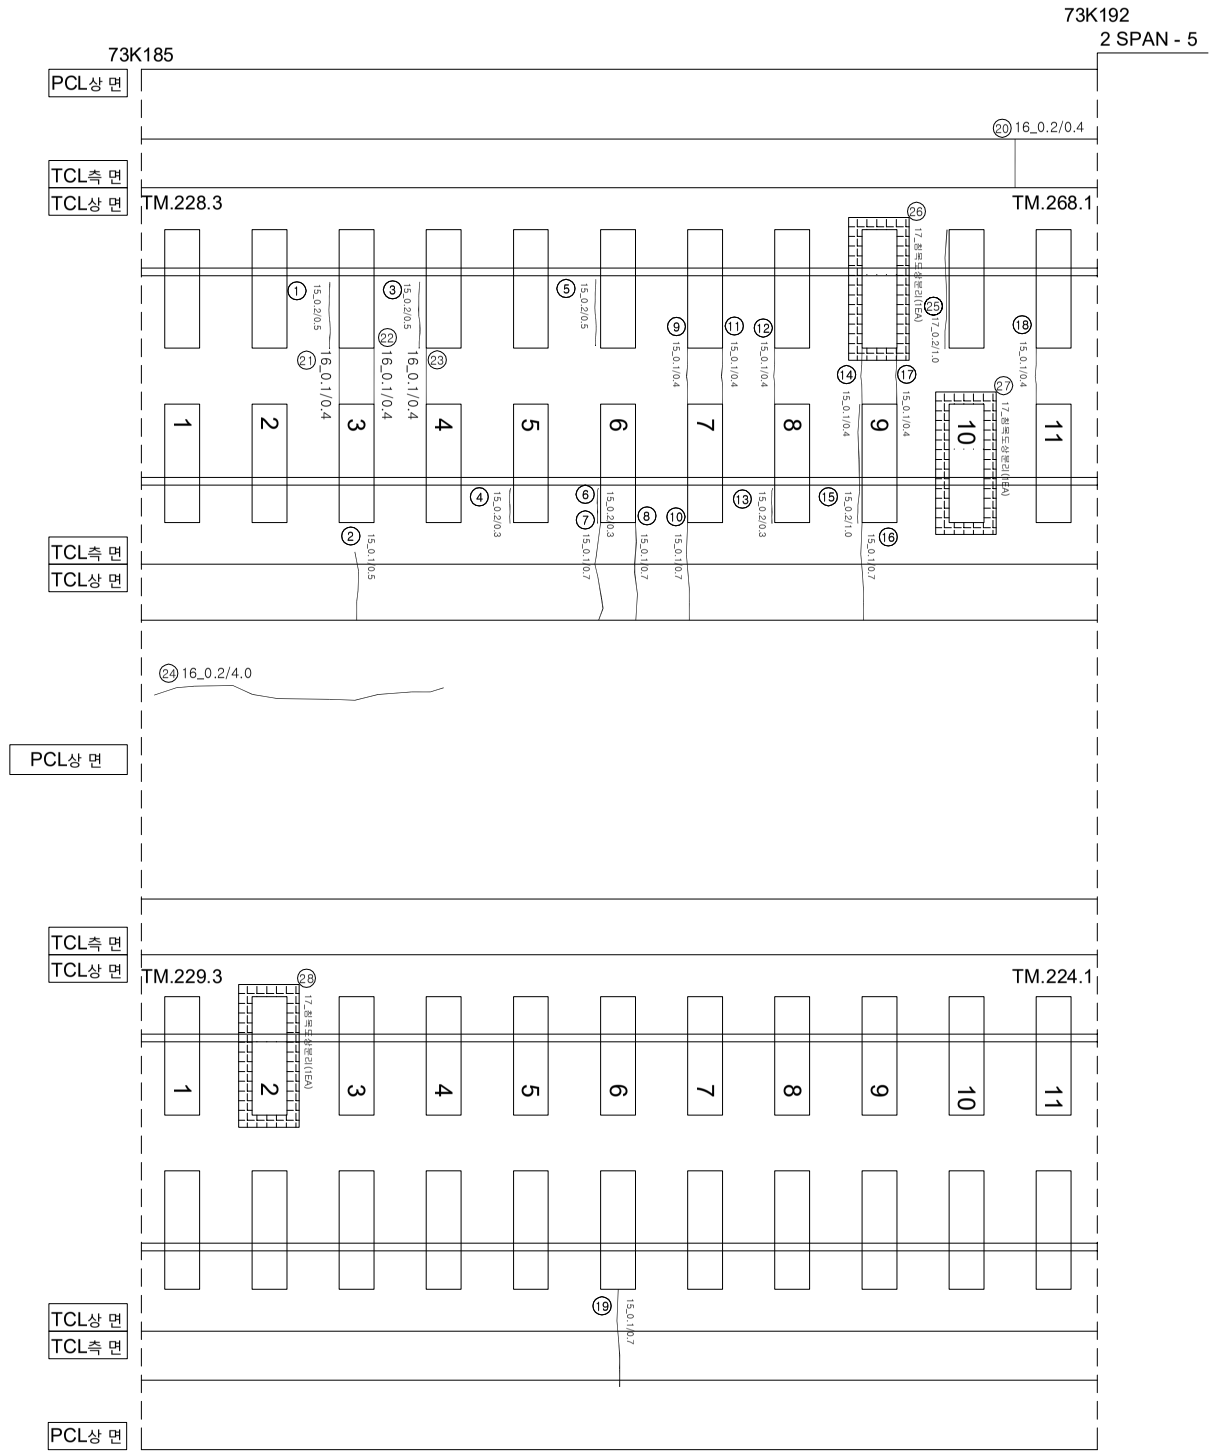
연번	손상	폭		연장		비고	연번	손상	폭		연장		비고
1	경계부 균열	0.2	㎜	0.5	m		55						
2	균열	0.1	㎜	0.5	m		56						
3	경계부 균열	0.2	㎜	0.5	m		57						
4	경계부 균열	0.2	㎜	0.3	m		58						
5	경계부 균열	0.2	㎜	0.5	m		59						
6	경계부 균열	0.2	㎜	0.3	m		60						
7	균열	0.1	㎜	0.7	m		61						
8	균열	0.1	㎜	0.7	m		62						
9	균열	0.1	㎜	0.4	m		63						
10	균열	0.1	㎜	0.7	m		64						
11	균열	0.1	㎜	0.4	m		65						
12	균열	0.1	㎜	0.4	m		66						
13	경계부 균열	0.2	㎜	0.3	m		67						
14	균열	0.1	㎜	0.4	m		68						
15	경계부 균열	0.2	㎜	0.3	m	길이증가	69						
16	균열	0.1	㎜	0.7	m		70						
17	균열	0.1	㎜	0.4	m		71						
18	균열	0.1	㎜	0.4	m		72						
19	균열	0.1	㎜	0.7	m		73						
20	균열	0.2	㎜	0.4	m		74						
21	균열	0.1	㎜	0.4	m		75						
22	균열	0.1	㎜	0.4	m		76						
23	균열	0.1	㎜	0.4	m		77						
24	균열	0.2	㎜	4.0	m		78						
25	경계부 균열	0.2	㎜	1.0	m	신 규	79						
26	침목분리			1.0	EA	신 규	80						
27	침목분리			1.0	EA	신 규	81						
28	침목분리			1.0	EA	신 규	82						
29							83						
30							84						
31							85						
32							86						
33							87

34							88						
35							89						
36							90						
37							91						
38							92						
39							93						
40							94						
41							95						
42							96						
43							97						
44							98						
45							99						
46							100						
47							101						
48							102						
49							103						
50							104						
51							105						
52							106						
53							107						
54							108
