외관조사망도 번호
B23_죽산교_16(73k220~73k227)

호남고속선 죽산교_16(73.220~73.227km, S3-5)

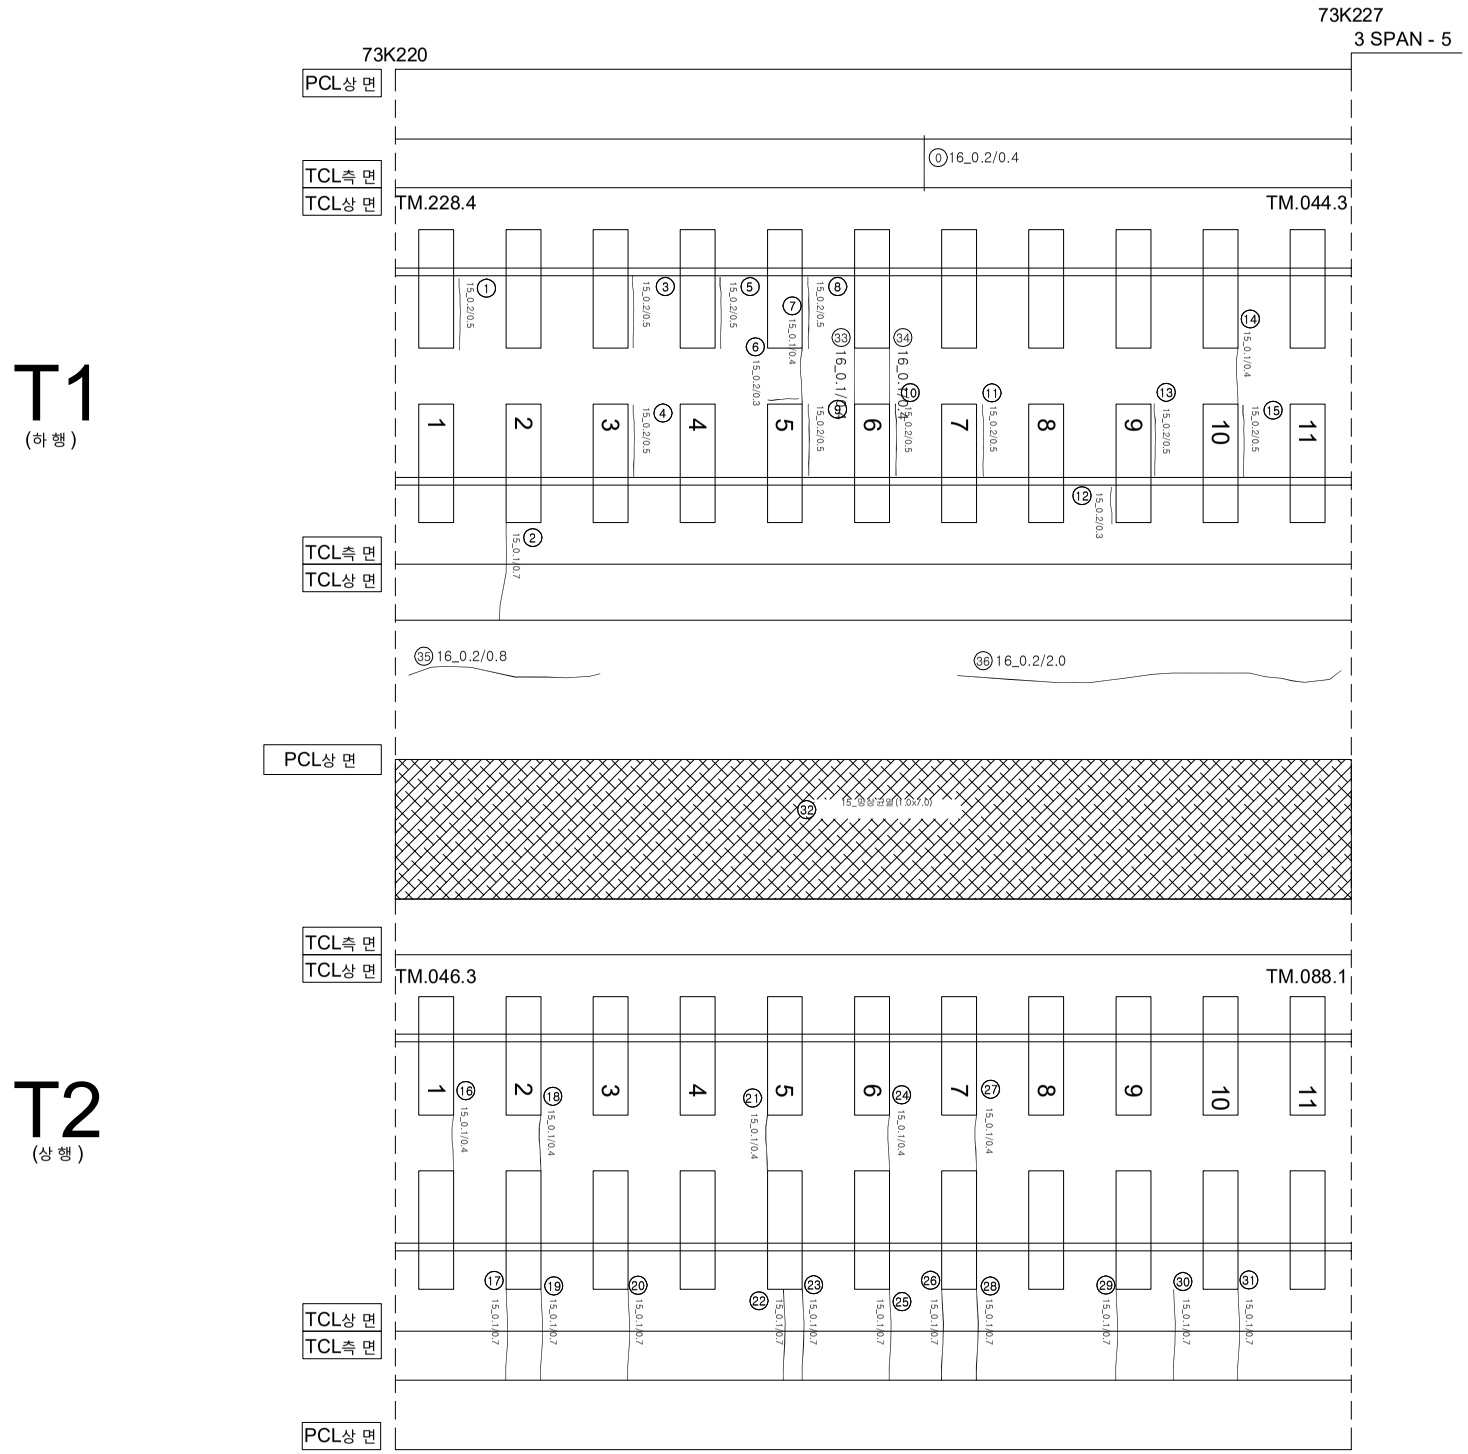
연번	손상	폭		연장		비고	연번	손상	폭		연장		비고
1	경계부 균열	0.2	㎜	0.5	m		55						
2	균열	0.1	㎜	0.7	m		56						
3	경계부 균열	0.2	㎜	0.5	m		57						
4	경계부 균열	0.2	㎜	0.5	m		58						
5	경계부 균열	0.2	㎜	0.5	m		59						
6	경계부 균열	0.2	㎜	0.3	m		60						
7	균열	0.1	㎜	0.4	m		61						
8	경계부 균열	0.2	㎜	0.5	m		62						
9	경계부 균열	0.2	㎜	0.5	m		63						
10	경계부 균열	0.2	㎜	0.5	m		64						
11	경계부 균열	0.2	㎜	0.5	m		65						
12	경계부 균열	0.2	㎜	0.3	m		66						
13	경계부 균열	0.2	㎜	0.5	m		67						
14	균열	0.1	㎜	0.4	m		68						
15	경계부 균열	0.2	㎜	0.5	m		69						
16	균열	0.1	㎜	0.4	m		70						
17	균열	0.1	㎜	0.7	m		71						
18	균열	0.1	㎜	0.4	m		72						
19	균열	0.1	㎜	0.7	m		73						
20	균열	0.1	㎜	0.7	m		74						
21	균열	0.1	㎜	0.4	m		75						
22	균열	0.1	㎜	0.7	m		76						
23	균열	0.1	㎜	0.7	m		77						
24	균열	0.1	㎜	0.4	m		78						
25	균열	0.1	㎜	0.7	m		79						
26	균열	0.1	㎜	0.7	m		80						
27	균열	0.1	㎜	0.4	m		81						
28	균열	0.1	㎜	0.7	m		82						
29	균열	0.1	㎜	0.7	m		83						
30	균열	0.1	㎜	0.7	m		84						
31	균열	0.1	㎜	0.7	m		85

32	망상균열	1.0	m	7	m		86						
33	균열	0.1	㎜	0.4	m		87						
34	균열	0.1	㎜	0.4	m		88						
35	균열	0.2	㎜	0.8	m		89						
36	균열	0.2	㎜	2.0	m		90						
37							91						
38							92						
39							93						
40							94						
41							95						
42							96						
43							97						
44							98						
45							99						
46							100						
47							101						
48							102						
49							103						
50							104						
51							105						
52							106						
53							107						
54							108
