외관조사망도 번호
B23_죽산교_28(73k304~73k311)

호남고속선 죽산교_28(73.304~73.311km, S6-2)

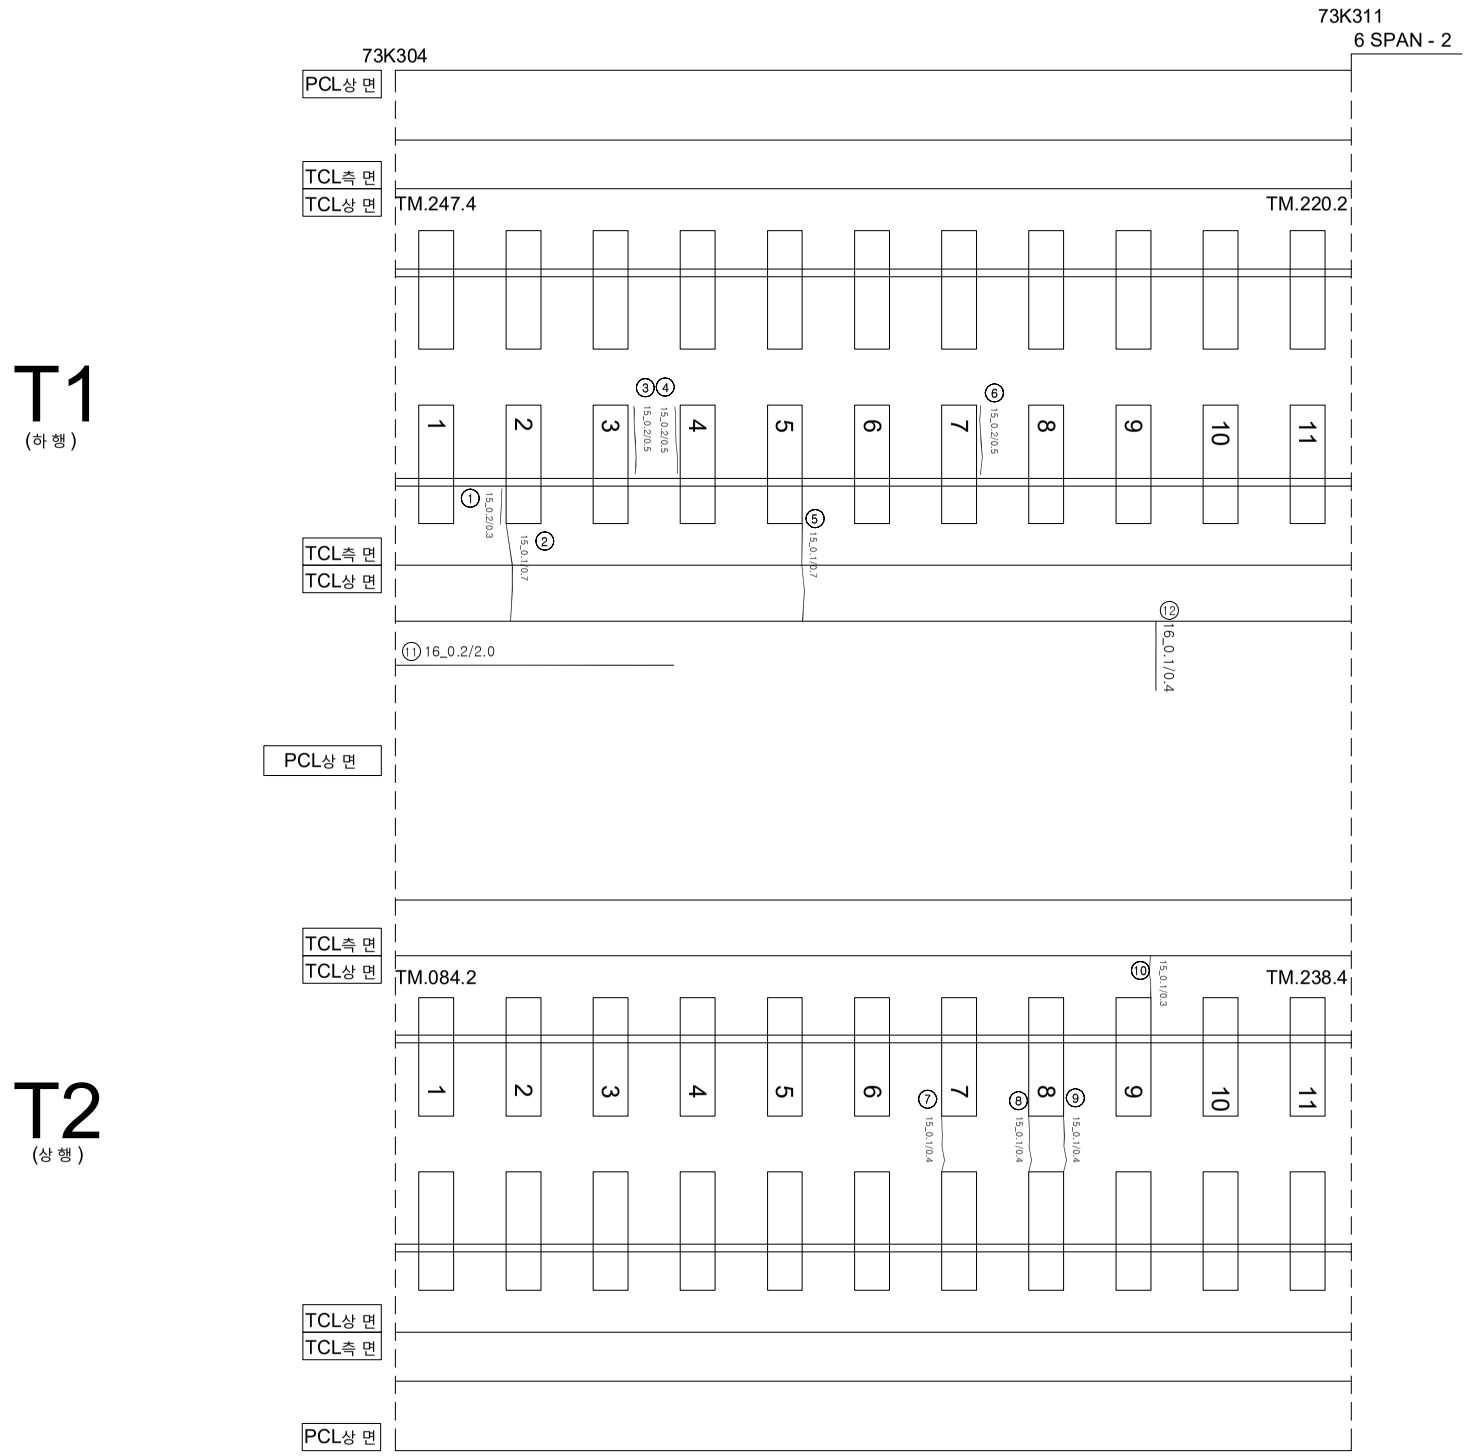
연번	손상	폭		연장		비고	연번	손상	폭		연장		비고
1	경계부 균열	0.2	㎜	0.3	m		55						
2	균열	0.1	㎜	0.7	m		56						
3	경계부 균열	0.2	㎜	0.5	m		57						
4	경계부 균열	0.2	㎜	0.5	m		58						
5	균열	0.1	㎜	0.7	m		59						
6	경계부 균열	0.2	㎜	0.5	m		60						
7	균열	0.1	㎜	0.4	m		61						
8	균열	0.1	㎜	0.4	m		62						
9	균열	0.1	㎜	0.4	m		63						
10	균열	0.1	㎜	0.3	m		64						
11	균열	0.2	㎜	2.0	m		65						
12	균열	0.1	㎜	0.4	m		66						
13							67						
14							68						
15							69						
16							70						
17							71						
18							72						
19							73						
20							74						
21							75						
22							76						
23							77						
24							78						
25							79						
26							80						
27							81						
28							82						
29							83						
30							84						
31							85						
32							86						
33							87						
34							88						
35							89						
36							90						
37							91						
38							92						
39							93						
40							94						
41							95						
42							96						
43							97						
44							98

45							99						
46							100						
47							101						
48							102						
49							103						
50							104						
51							105						
52							106						
53							107						
54							108
