외관조사망도 번호
B23_죽산교_38(73k374~73k381)

호남고속선 죽산교_38(73.374~73.381km, S8-2)

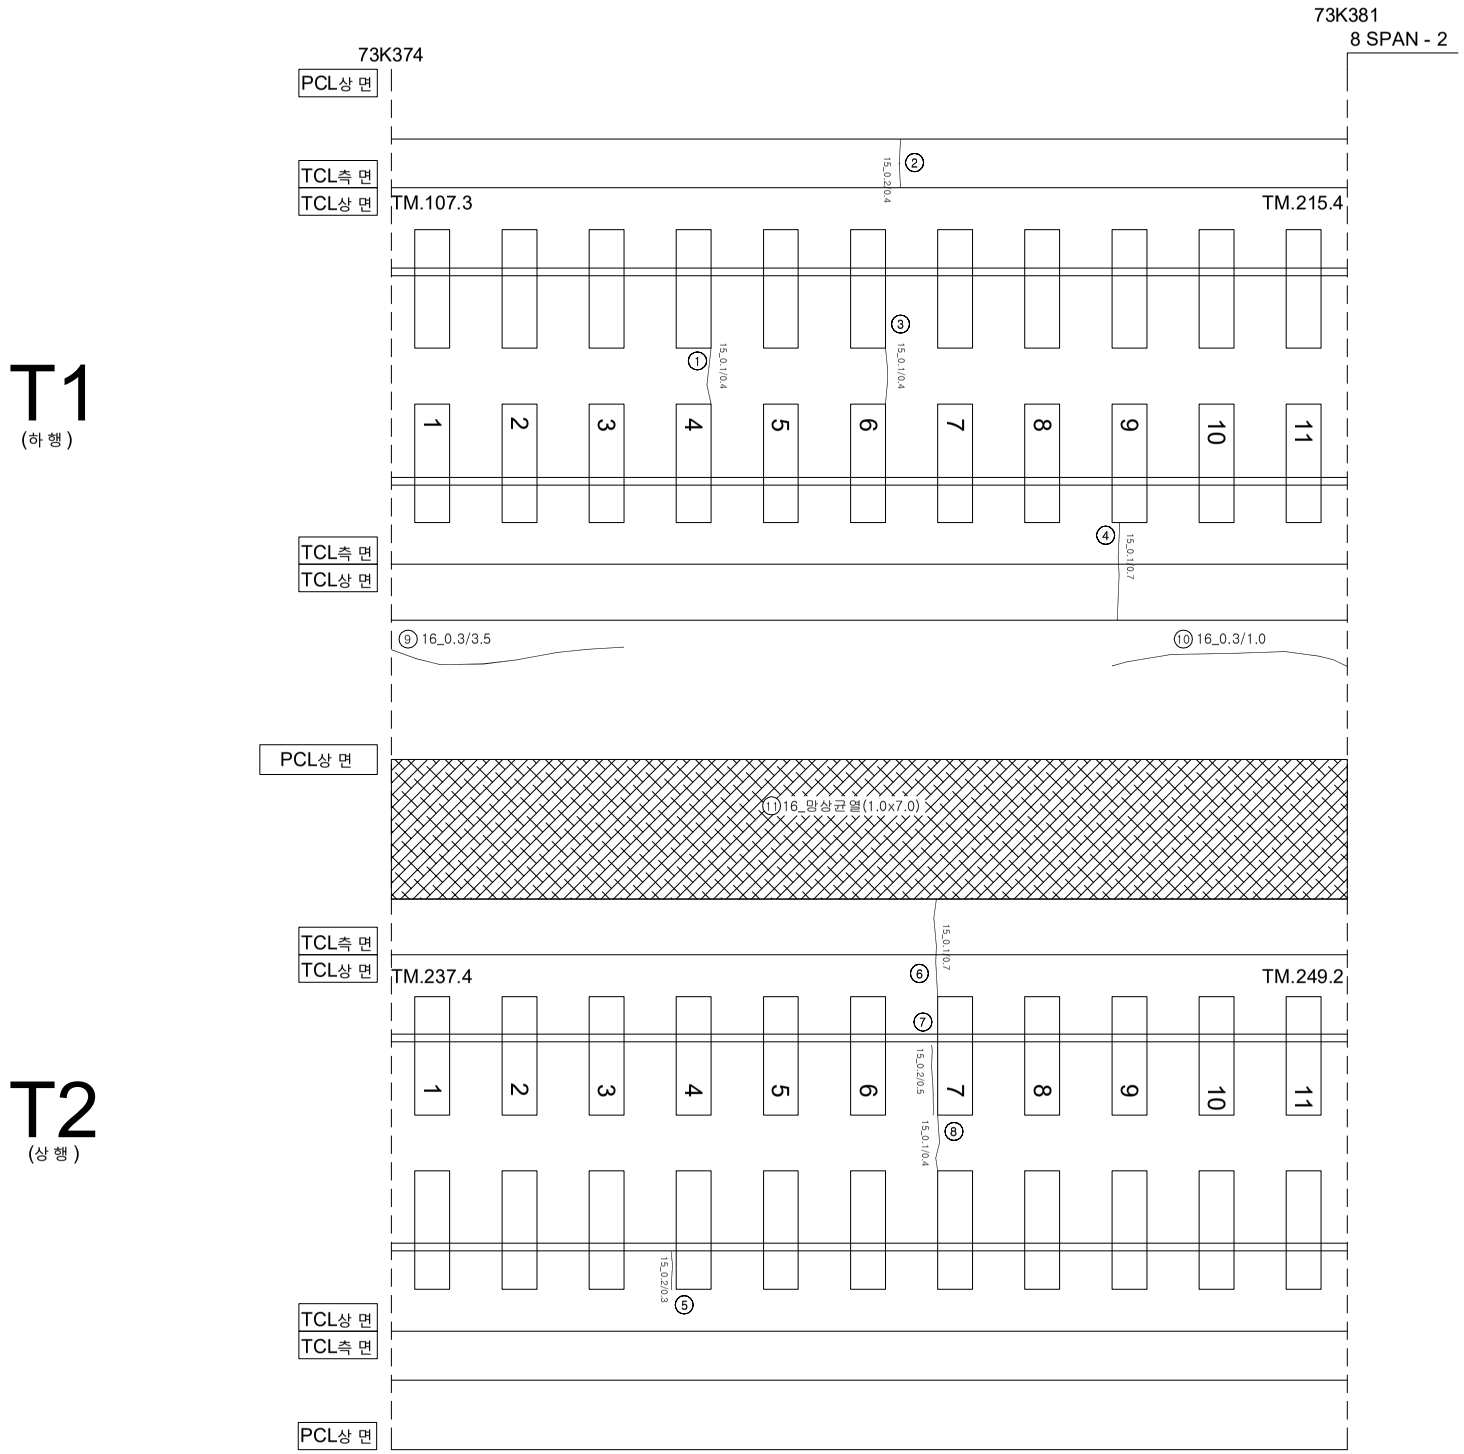
연번	손상	폭		연장		비고	연번	손상	폭		연장		비고
1	균열	0.1	㎜	0.4	m		55						
2	균열	0.2	㎜	0.4	m		56						
3	균열	0.1	㎜	0.4	m		57						
4	균열	0.1	㎜	0.7	m		58						
5	경계부 균열	0.2	㎜	0.3	m		59						
6	균열	0.1	㎜	0.7	m		60						
7	경계부 균열	0.2	㎜	0.5	m		61						
8	균열	0.1	㎜	0.4	m		62						
9	균열	0.3	㎜	3.5	m		63						
10	균열	0.3	㎜	1.0	m		64						
11	망상균열	1.0	㎜	7.0	m		65						
12							66						
13							67						
14							68						
15							69						
16							70						
17							71						
18							72						
19							73						
20							74						
21							75						
22							76						
23							77						
24							78						
25							79						
26							80						
27							81						
28							82						
29							83						
30							84						
31							85						
32							86						
33							87						
34							88						
35							89						
36							90						
37							91						
38							92						
39							93						
40							94						
41							95						
42							96						
43							97						
44							98						
45							99
