외관조사망도 번호
B23_죽산교_54(73k486~73k493)

호남고속선 죽산교_54(73.486~73.493km, S11-3)

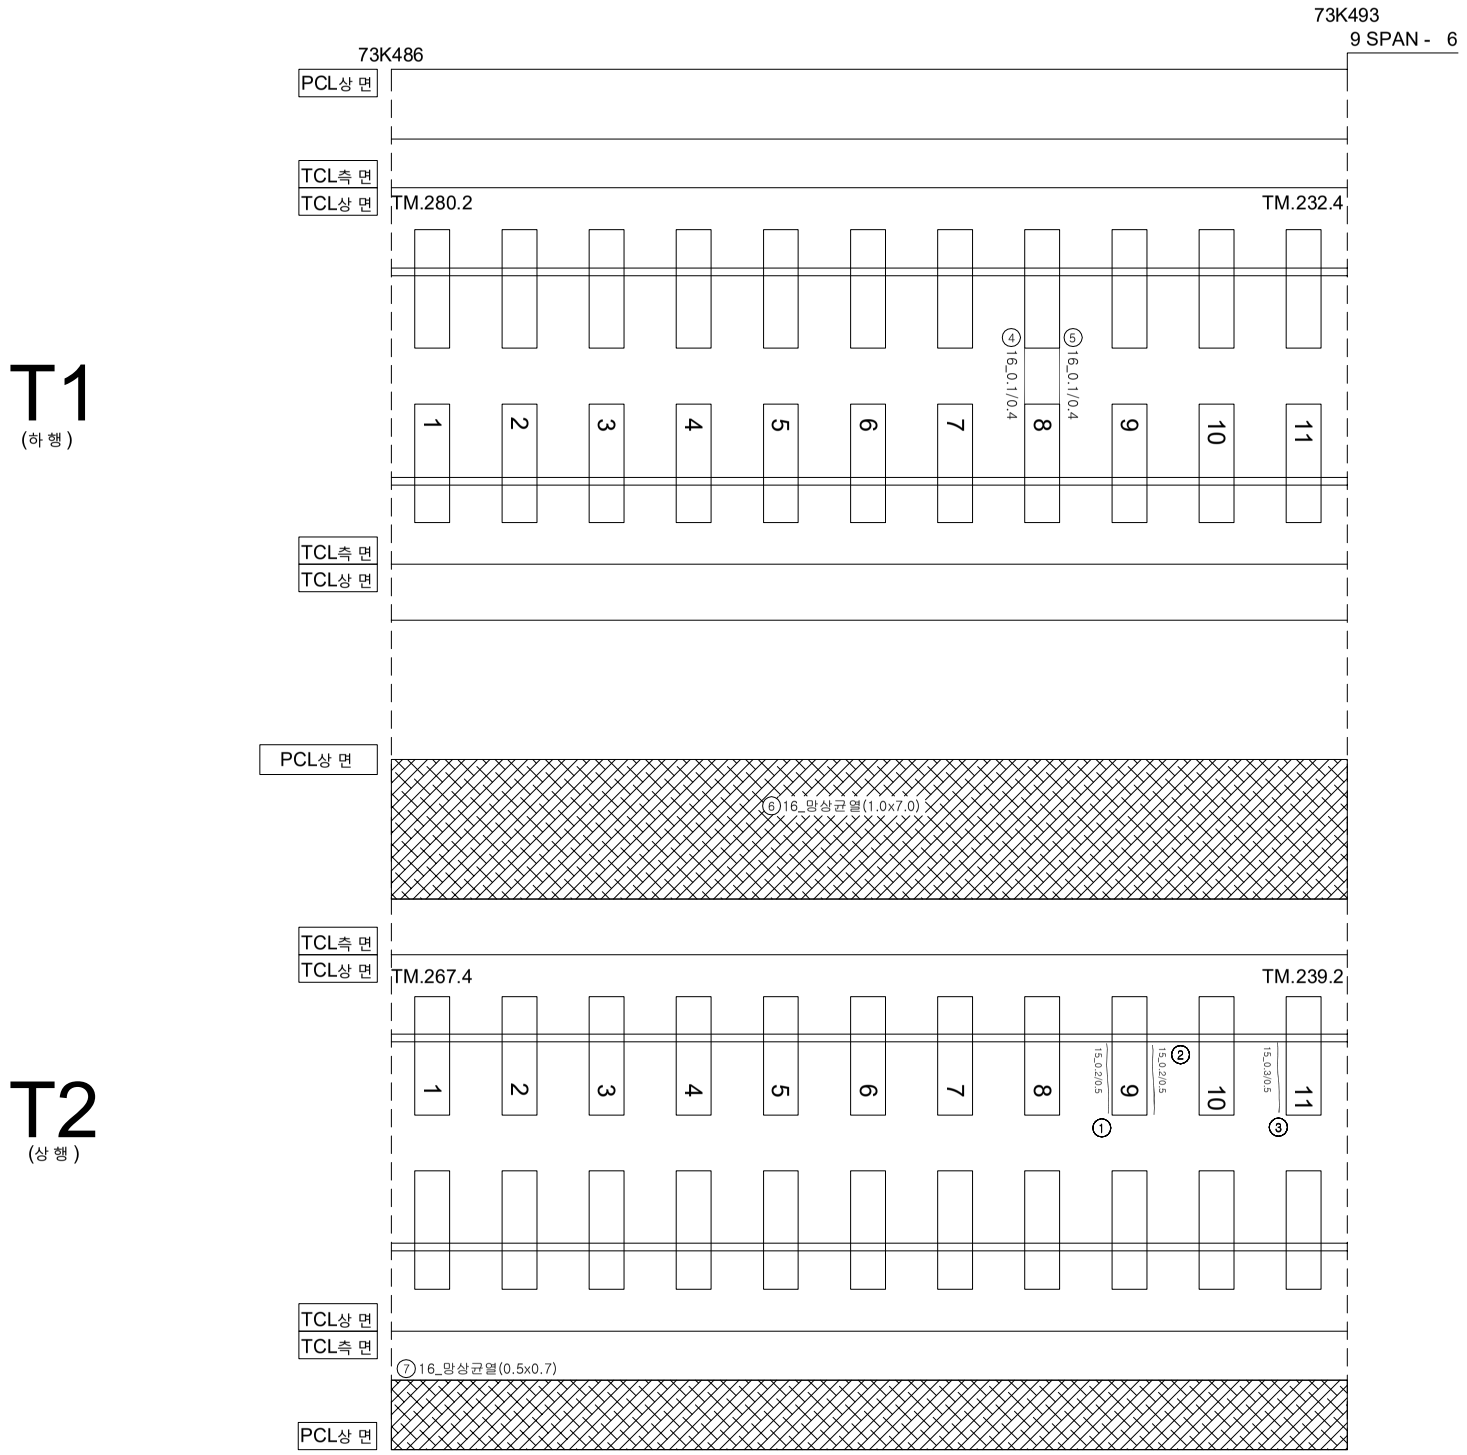
연번	손상	폭		연장		비고	연번	손상	폭		연장		비고
1	경계부 균열	0.2	㎜	0.5	m		55						
2	경계부 균열	0.2	㎜	0.5	m		56						
3	경계부 균열	0.3	㎜	0.5	m		57						
4	균열	0.1	㎜	0.4	m		58						
5	균열	0.1	㎜	0.4	m		59						
6	망상균열	1.0	㎜	7.0	m		60						
7	망상균열	0.5	㎜	7.0	m		61						
8							62						
9							63						
10							64						
11							65						
12							66						
13							67						
14							68						
15							69						
16							70						
17							71						
18							72						
19							73						
20							74						
21							75						
22							76						
23							77						
24							78						
25							79						
26							80						
27							81						
28							82						
29							83						
30							84						
31							85						
32							86						
33							87						
34							88						
35							89						
36							90						
37							91						
38							92						
39							93						
40							94						
41							95						
42							96						
43							97						
44							98						
45							99						
46							100						
47							101

48							102						
49							103						
50							104						
51							105						
52							106						
53							107						
54							108
