외관조사망도 번호
B23_죽산교_7(73k157~73k164)

호남고속선 죽산교_7(73.157~73.164km, S2-1)

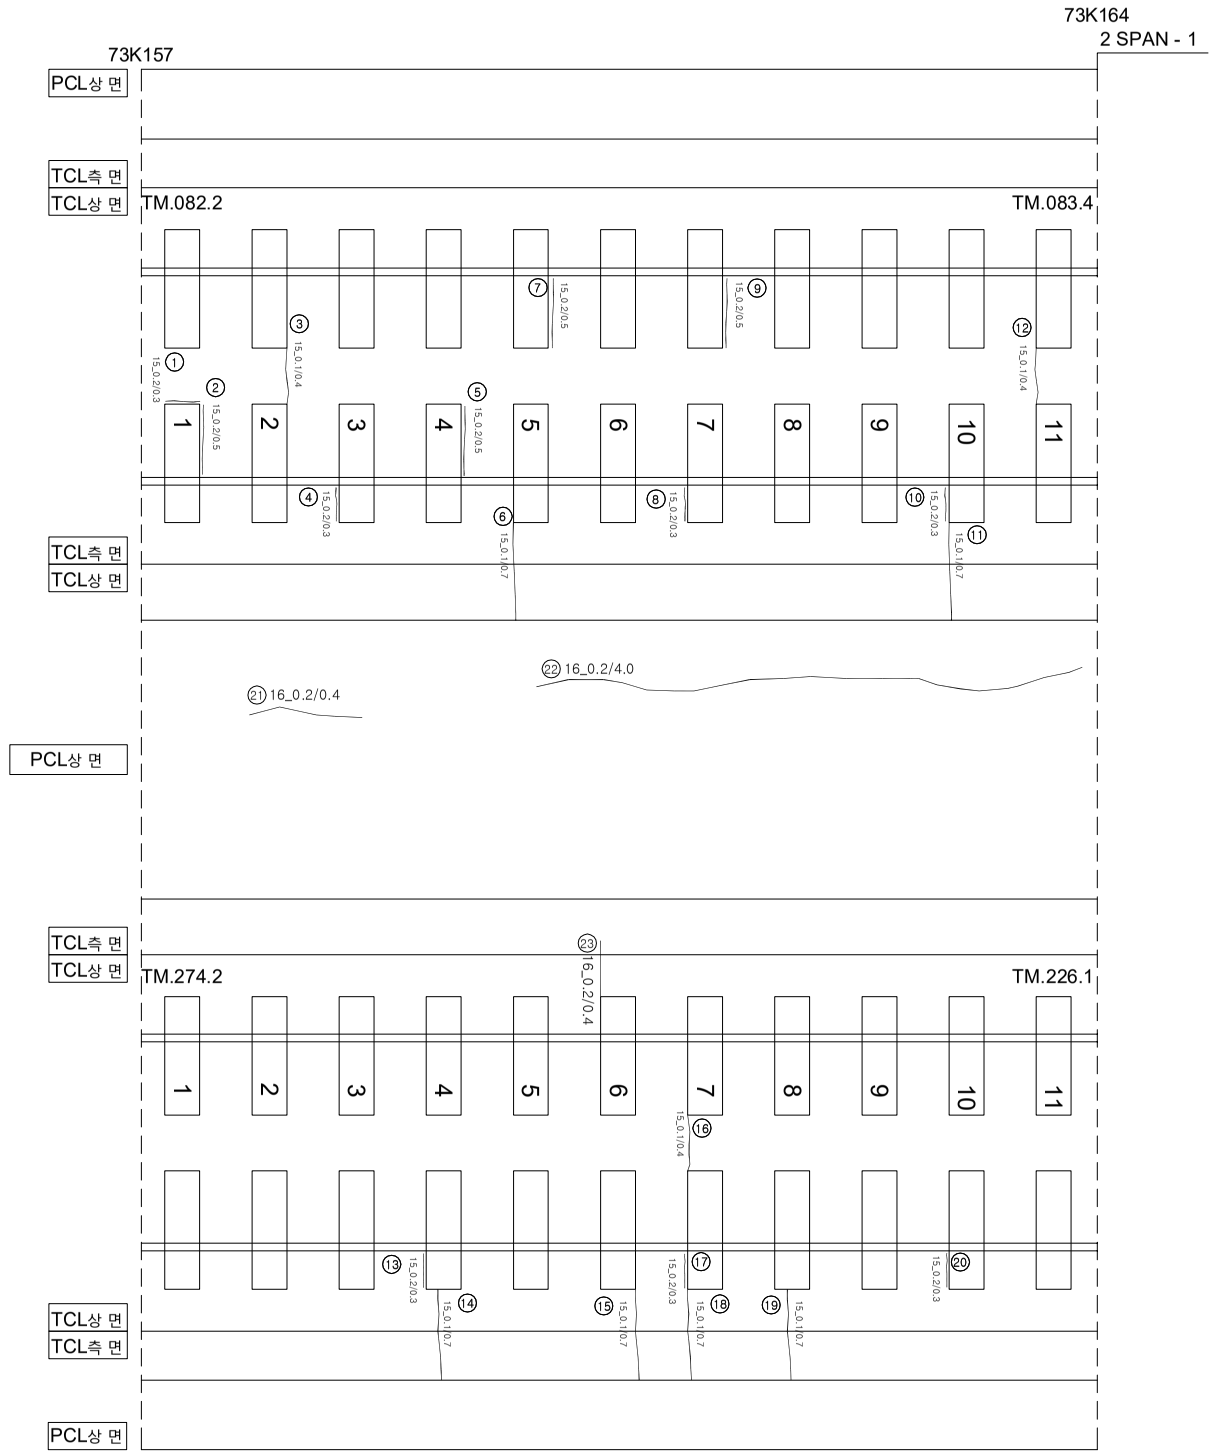
연번	손상	폭		연장		비고	연번	손상	폭		연장		비고
1	경계부 균열	0.2	㎜	0.3	m		55						
2	경계부 균열	0.2	㎜	0.5	m		56						
3	균열	0.1	㎜	0.4	m		57						
4	경계부 균열	0.2	㎜	0.3	m		58						
5	경계부 균열	0.2	㎜	0.5	m		59						
6	균열	0.1	㎜	0.7	m		60						
7	경계부 균열	0.2	㎜	0.5	m		61						
8	경계부 균열	0.2	㎜	0.3	m		62						
9	경계부 균열	0.2	㎜	0.5	m		63						
10	경계부 균열	0.2	㎜	0.3	m		64						
11	균열	0.1	㎜	0.7	m		65						
12	균열	0.1	㎜	0.4	m		66						
13	경계부 균열	0.2	㎜	0.3	m		67						
14	균열	0.1	㎜	0.7	m		68						
15	균열	0.1	㎜	0.7	m		69						
16	균열	0.1	㎜	0.4	m		70						
17	경계부 균열	0.2	㎜	0.3	m		71						
18	균열	0.1	㎜	0.7	m		72						
19	균열	0.1	㎜	0.7	m		73						
20	경계부 균열	0.2	㎜	0.3	m		74						
21	균열	0.2	㎜	0.4	m		75						
22	균열	0.2	㎜	4.0	m		76						
23	균열	0.2	㎜	0.4	m		77						
24							78						
25							79						
26							80						
27							81						
28							82						
29							83						
30							84						
31							85						
32							86						
33							87						
34							88						
35							89						
36							90

37							91						
38							92						
39							93						
40							94						
41							95						
42							96						
43							97						
44							98						
45							99						
46							100						
47							101						
48							102						
49							103						
50							104						
51							105						
52							106						
53							107						
54							108
