외관조사망도 번호
B23_죽산교_64(73k556~73k563)

호남고속선 죽산교_64(73.556~73.563km, S13-3)

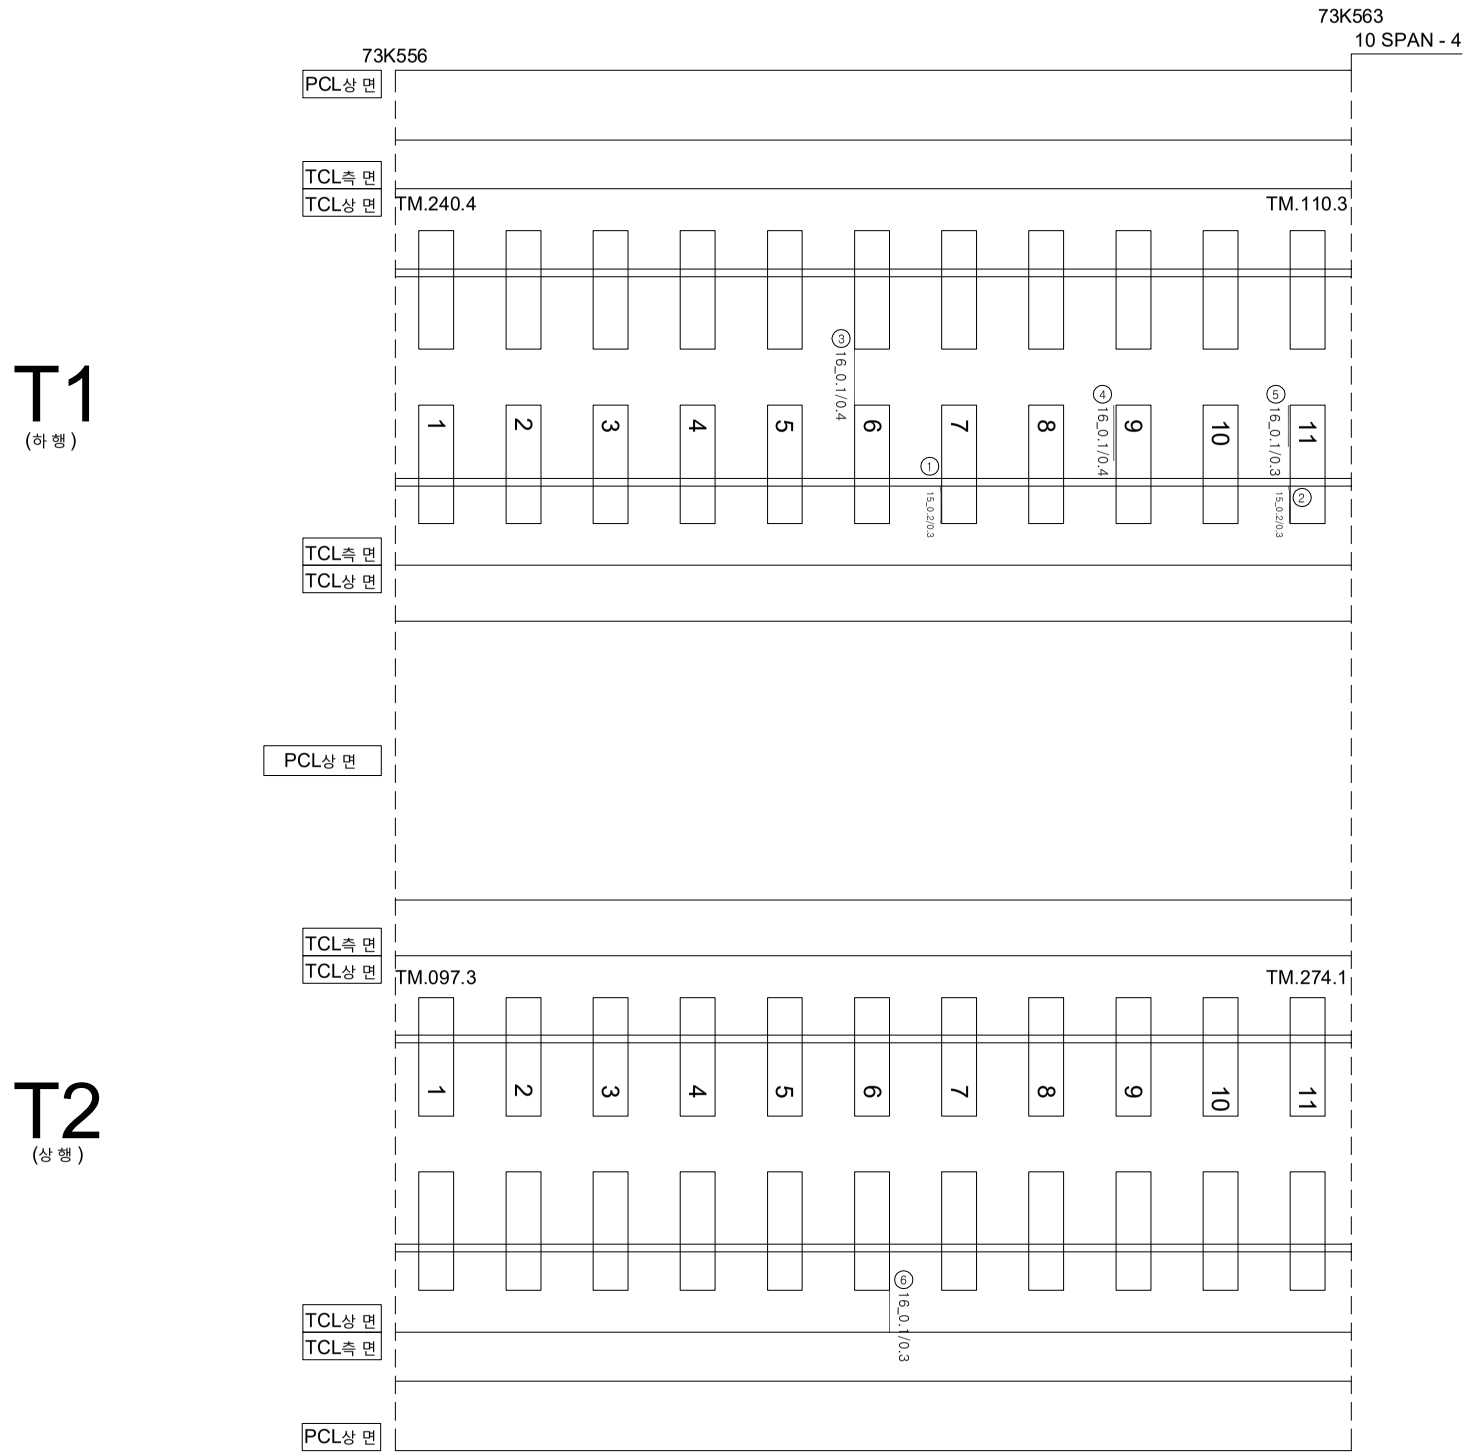
연번	손상	폭		연장		비고	연번	손상	폭		연장		비고
1	경계부 균열	0.2	㎜	0.3	m		55						
2	경계부 균열	0.2	㎜	0.3	m		56						
3	균열	0.1	㎜	0.4	m		57						
4	경계부 균열	0.1	㎜	0.4	m		58						
5	경계부 균열	0.1	㎜	0.3	m		59						
6	균열	0.1	㎜	0.3	m		60						
7							61						
8							62						
9							63						
10							64						
11							65						
12							66						
13							67						
14							68						
15							69						
16							70						
17							71						
18							72						
19							73						
20							74						
21							75						
22							76						
23							77						
24							78						
25							79						
26							80						
27							81						
28							82						
29							83						
30							84						
31							85						
32							86						
33							87						
34							88						
35							89						
36							90						
37							91						
38							92						
39							93						
40							94						
41							95						
42							96						
43							97						
44							98						
45							99						
46							100						
47							101						
48							102

49							103						
50							104						
51							105						
52							106						
53							107						
54							108
