외관조사망도 번호
B23_죽산교_66(73k570~73k577)

호남고속선 죽산교_66(73.570~73.577km, S13-5)

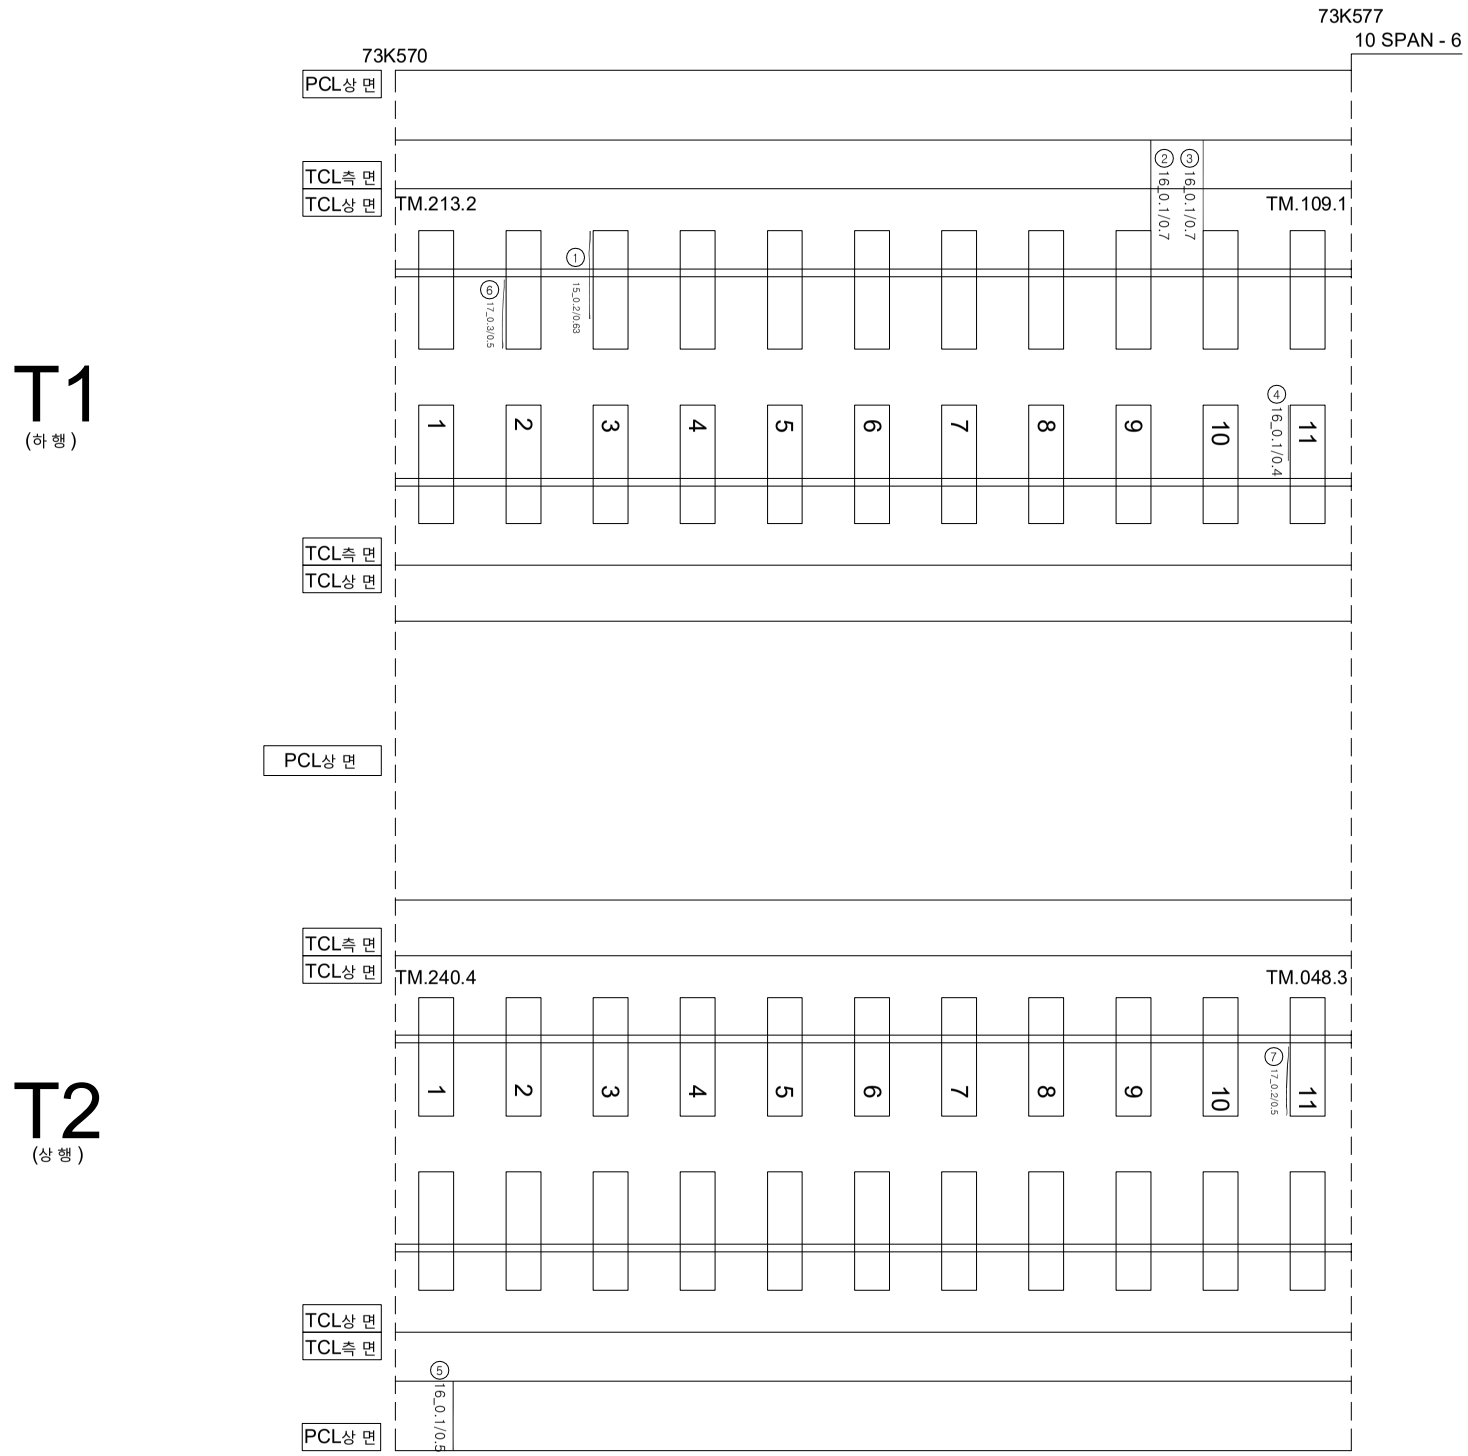
연번	손상	폭		연장		비고	연번	손상	폭		연장		비고
1	경계부 균열	0.2	㎜	0.63	m		55						
2	균열	0.1	㎜	0.7	m		56						
3	균열	0.1	㎜	0.7	m		57						
4	경계부 균열	0.1	㎜	0.4	m		58						
5	균열	0.1	㎜	0.5	m		59						
6	경계부 균열	0.3	㎜	0.5	m	신 규	60						
7	경계부 균열	0.2	㎜	0.5	m	신 규	61						
8							62						
9							63						
10							64						
11							65						
12							66						
13							67						
14							68						
15							69						
16							70						
17							71						
18							72						
19							73						
20							74						
21							75						
22							76						
23							77						
24							78						
25							79						
26							80						
27							81						
28							82						
29							83						
30							84						
31							85						
32							86						
33							87						
34							88						
35							89						
36							90						
37							91						
38							92						
39							93						
40							94						
41							95						
42							96						
43							97						
44							98						
45							99						
46							100						
47							101
