외관조사망도 번호
B23_죽산교_79(73k661~73k668)

호남고속선 죽산교_79(73.661~73.668km, S16-3)

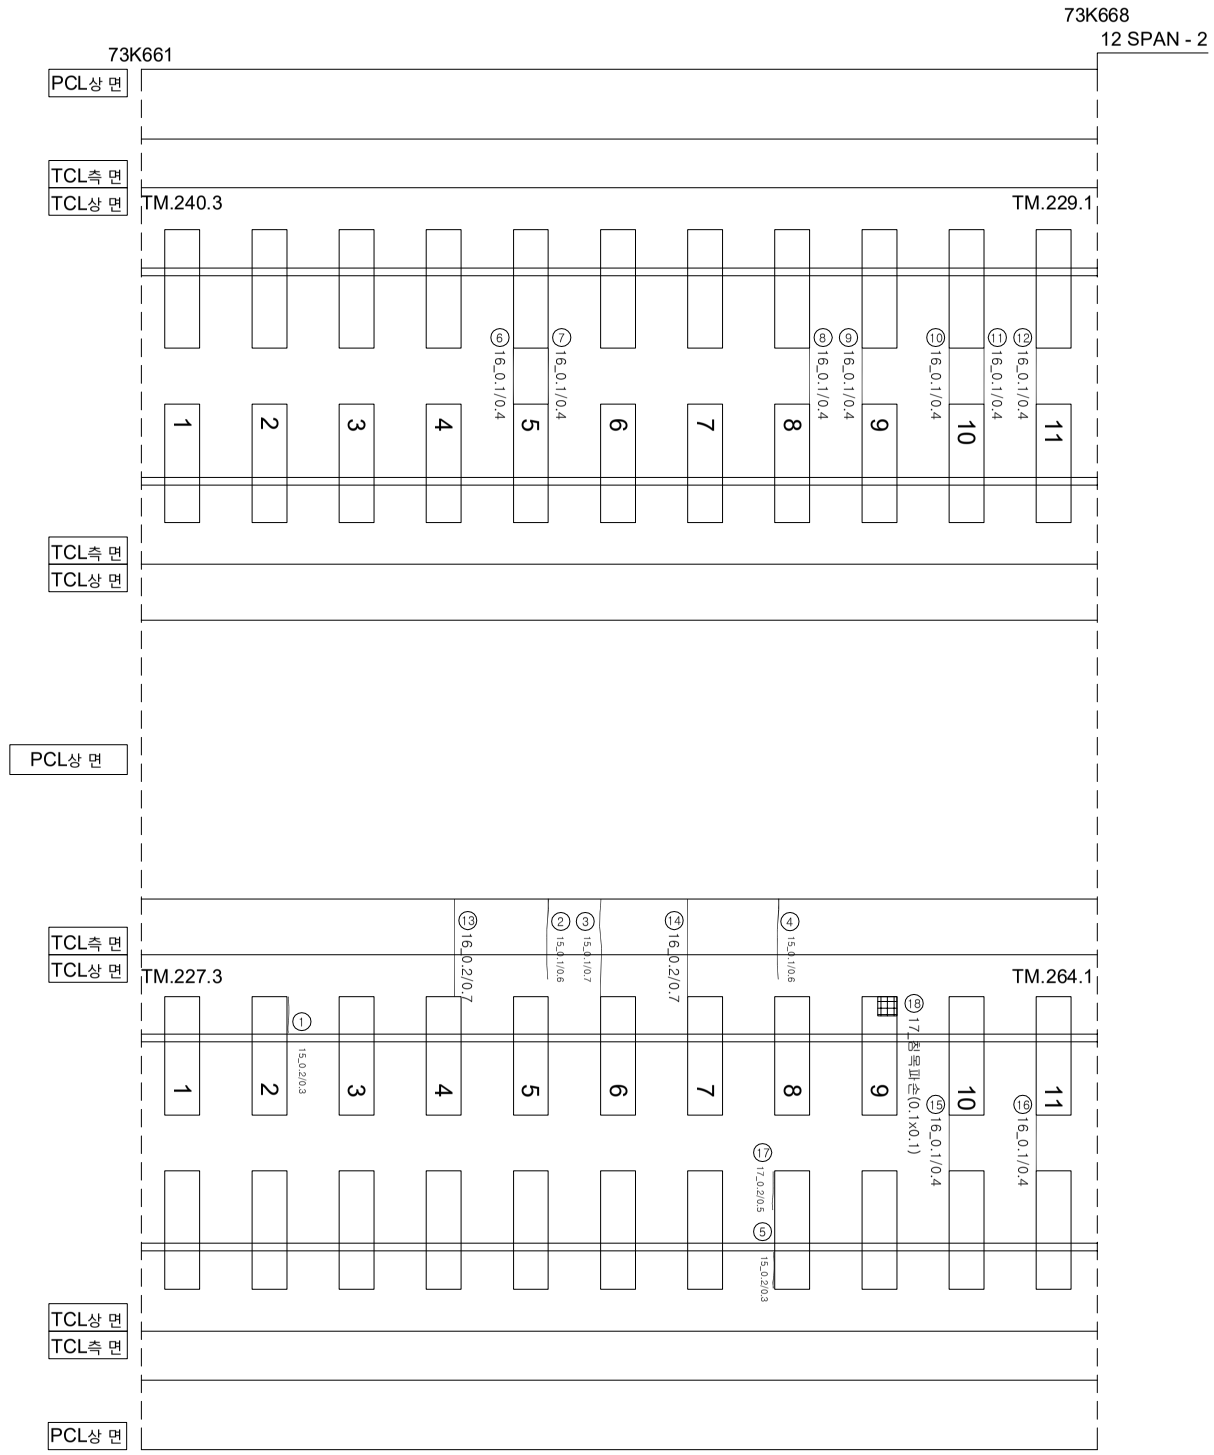
연번	손상	폭		연장		비고	연번	손상	폭		연장		비고
1	경계부 균열	0.2	㎜	0.3	m		55						
2	균열	0.1	㎜	0.6	m		56						
3	균열	0.1	㎜	0.75	m		57						
4	균열	0.1	㎜	0.6	m		58						
5	경계부 균열	0.2	㎜	0.3	m		59						
6	균열	0.1	㎜	0.4	m		60						
7	균열	0.1	㎜	0.4	m		61						
8	균열	0.1	㎜	0.4	m		62						
9	균열	0.1	㎜	0.4	m		63						
10	균열	0.1	㎜	0.4	m		64						
11	균열	0.1	㎜	0.4	m		65						
12	균열	0.1	㎜	0.4	m		66						
13	균열	0.2	㎜	0.7	m		67						
14	균열	0.2	㎜	0.7	m		68						
15	균열	0.1	㎜	0.4	m		69						
16	균열	0.1	㎜	0.4	m		70						
17	경계부 균열	0.2	㎜	0.5	m	신 규	71						
18	침목파손	0.1	m	0.1	m	신 규	72						
19							73						
20							74						
21							75						
22							76						
23							77						
24							78						
25							79						
26							80						
27							81						
28							82						
29							83						
30							84						
31							85						
32							86						
33							87						
34							88						
35							89						
36							90						
37							91						
38							92						
39							93						
40							94

41							95						
42							96						
43							97						
44							98						
45							99						
46							100						
47							101						
48							102						
49							103						
50							104						
51							105						
52							106						
53							107						
54							108
